Centro Regionale di Documentazione
per la Promozione della Salute

Aria pesante al centro commerciale

a cura di Giovanni Debernardi, Servizio Pre.S.A.L. della Asl CN1

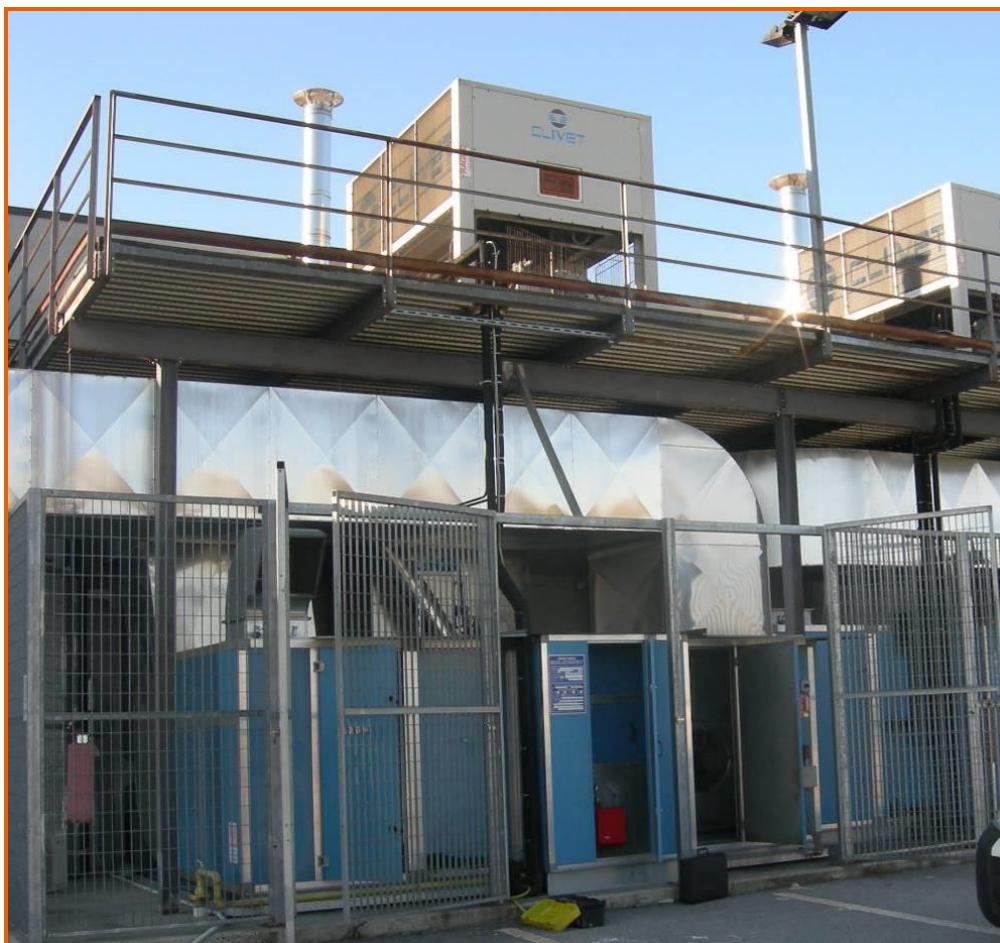
L'U.T.A. interessata dai fatti ha una portata dell'aria pari a 27.000 m³/h. La potenza termica è di 203 kW e quella frigorifera di 170 kW. È disponibile una seconda Unità Trattamento Aria uguale alla prima ma è da tempo inutilizzata.

L'unità è composta da un locale tecnico costituito da pannelli in poliuretano rivestiti internamente da lamiera zincata ed esternamente da lamiera plastifica. All'interno del locale è presente uno scambiatore di calore in acciaio inox costituito da una camera di combustione sulla cui sommità è presente un fascio tubiero. La camera di combustione è collegata a un bruciatore alimentato da gas metano. Per effetto della fiamma generata dalla combustione del gas metano e dei fumi di combustione che circolano nel fascio tubiero, si scalda il metallo e di conseguenza l'aria del locale tecnico. Un ventilatore sempre posto nel locale tecnico, fa sì che l'aria calda, filtrata e miscelata con una percentuale di aria presa dall'esterno, raggiunga i locali attraverso alcune condotte. All'interno dei locali vi sono delle "riprese", ossia tubazioni che prelevano l'aria dai locali e la convogliano all'interno del locale tecnico per la rimessa in circolo.

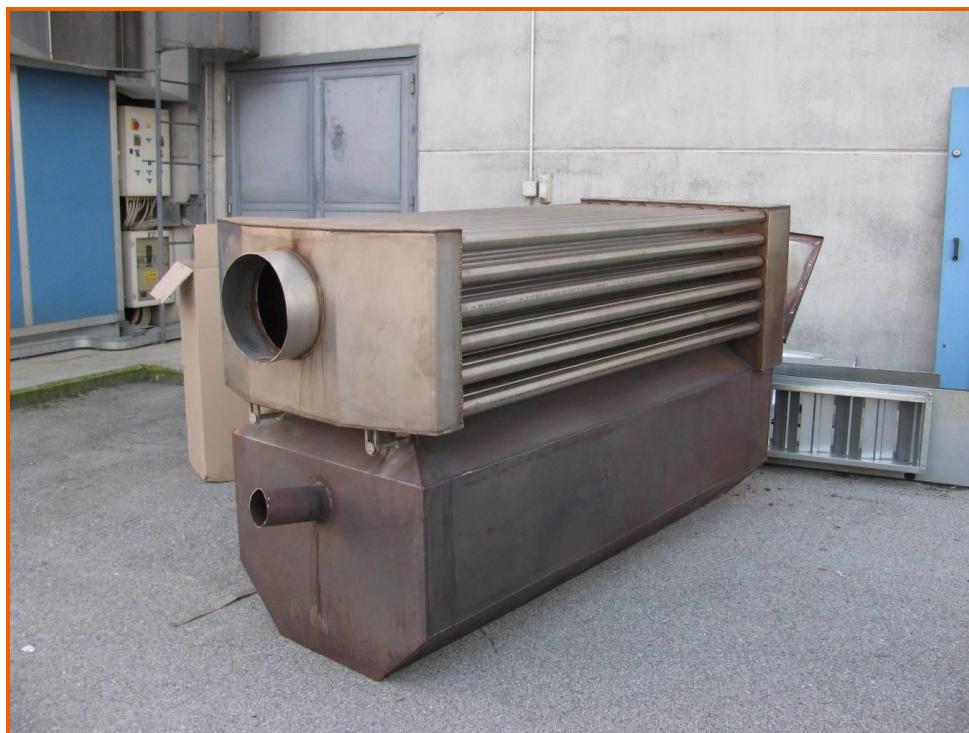
Scambiatore di calore

Nel corso dei sopralluoghi sono state rilevate **due fessure**, di modesta entità, nella parte anteriore destra e una **terza più importante**, posta nella parte inferiore della parete opposta al bruciatore, avente lunghezza totale pari a 20 cm e altezza di pochi mm per metà della lunghezza e circa 3 cm per la restante parte.

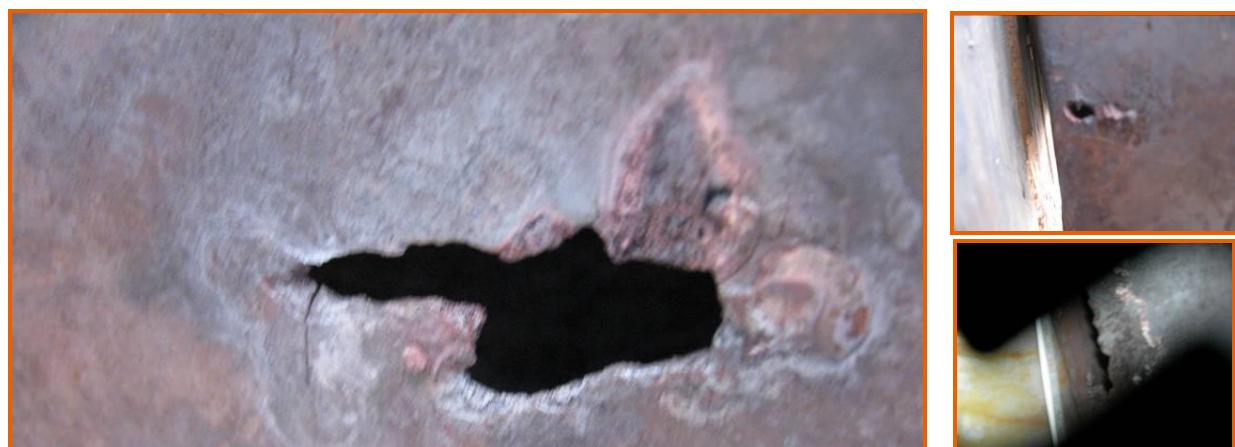
Fessure generate nelle lamiere

Da queste aperture, specie la più grande delle tre, sono fuoriusciti i fumi di combustione e conseguentemente il monossido di carbonio che è stato immesso nei locali commerciali attraverso l'impianto di ventilazione.

La formazione di crepe o fessurazioni nella camera di combustione, seppure realizzata in acciaio inox, è un fenomeno ritenuto possibile dal costruttore della caldaia come conseguenza di surriscaldamenti della camera. Si ritiene che la crepa si sia formata nel tempo e, a seguito di fenomeni di corrosione, si sia allargata assumendo le dimensioni sopra descritte.

Secondo le informazioni raccolte, molti impianti di capannoni commerciali hanno negli ultimi anni **sostituito questo tipo di caldaie** con altri impianti in cui il riscaldamento dell'aria immessa viene effettuato per mezzo di fasci di tubi in cui circola vapore o acqua calda riscaldata con bruciatori posti in locali separati. Questo sistema evita il rischio di immissione di fumi di combustione nell'impianto di riscaldamento ad aria.

Se si hanno in esercizio ancora impianti simili a quello illustrato, l'indicazione che si può fornire ai conduttori degli impianti e a chi ne effettua la manutenzione è di prestare **particolare cura nella ricerca di fessure nelle lamiere**, eventualmente con strumentazioni appositamente dedicate a questo tipo di indagine. Inoltre, occorrono attenzioni particolari nella gestione e nella manutenzione come per esempio: una corretta pulizia dei filtri, una verifica del tensionamento delle cinghie di trasmissione del ventilatore, la verifica del funzionamento del termostato e controlli accurati dei fumi.

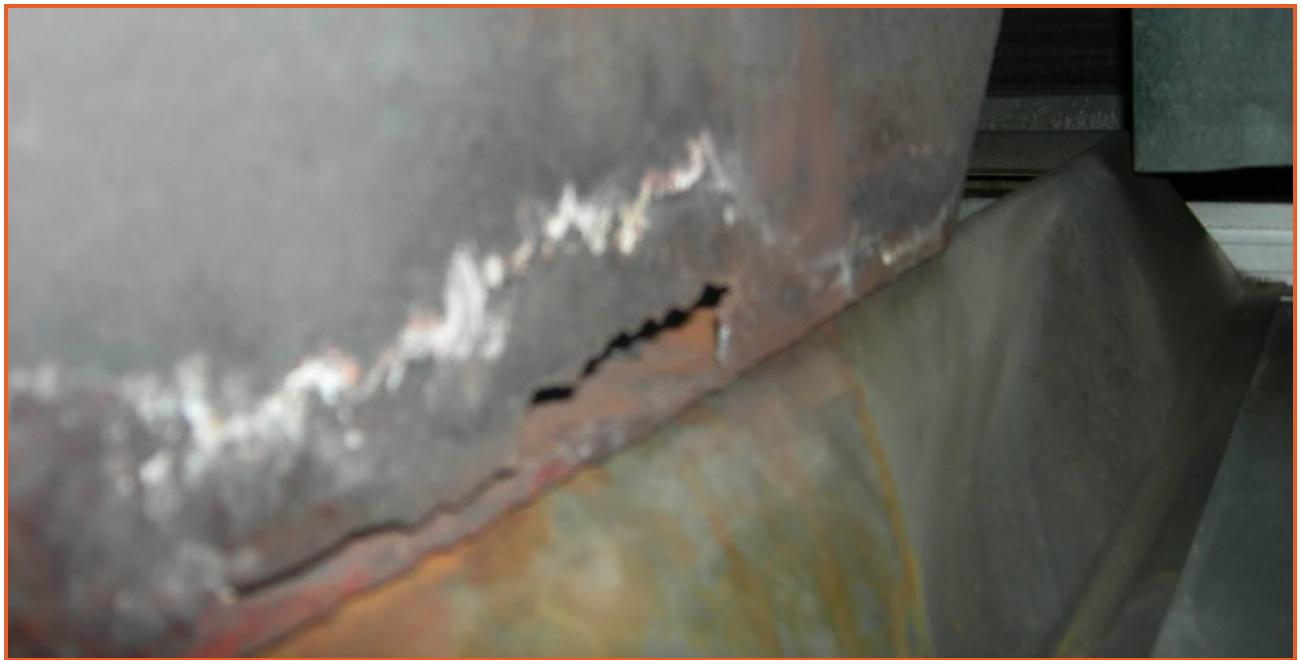
Fessure generate nelle lamiere
