STORIE  
D'INFORTUNIO

# Un dito fortunato

**Storia d'infortunio numero 84, marzo 2022**

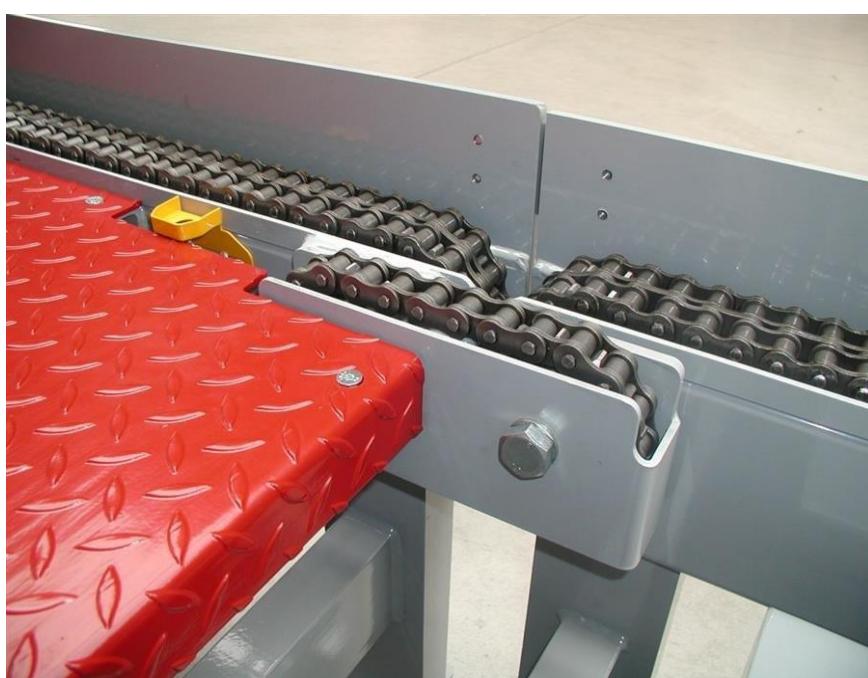
La mano di Valentina si era incastrata nel binario laterale, nella catena del trasportatore.

Valentina aveva tentato di raddrizzare il materiale prestampato in uscita sul rullo perché la plastica calda e sottile si era aggrovigliata e rovinata in un punto. Per non perdere pezzi della produzione Valentina aveva tirato il materiale plastico. Ma questa azione le costò parecchio! La mano era rimasta incastrata e trascinata insieme al materiale plastico.

Sì, sicuramente. L'infortunio si poteva evitare con le protezioni degli organi in movimento su tutta la lunghezza del percorso delle corone dentate per catene a rulli.

Esempio di nastro trasportatore simile a quello dell'infortunio

Furono montate nuove corone dentate con la protezione costruita su misura da un artigiano per impedire l'entrata di qualsiasi oggetto in fase di movimento e aggiunti due pulsanti di emergenza per il fermo macchina in punti più facilmente raggiungibili.
