STORIE
D'INFORTUNIO

La striscia invisibile

A cura di Alessandro Sansonna e Valeria Filardo, Servizio Pre. S.A.L della Asl NO

Storia d'infortunio numero 89, settembre 2022

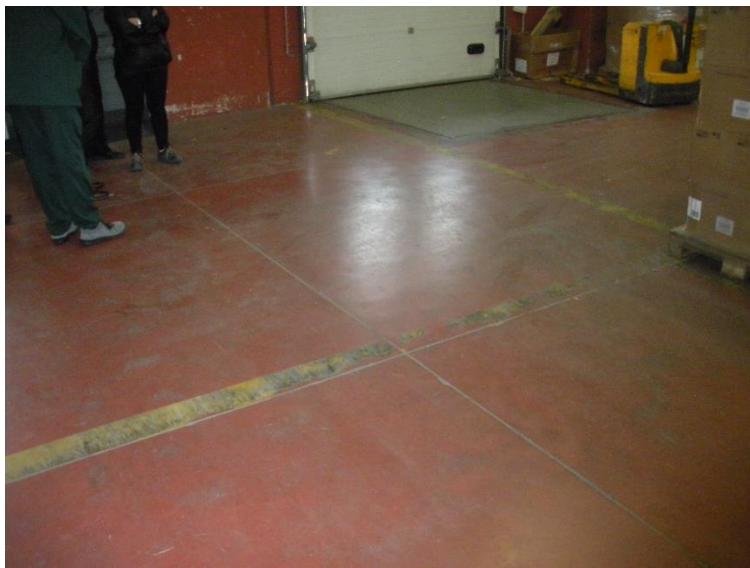
Figura 1. Luogo dove è avvenuto l'infortunio

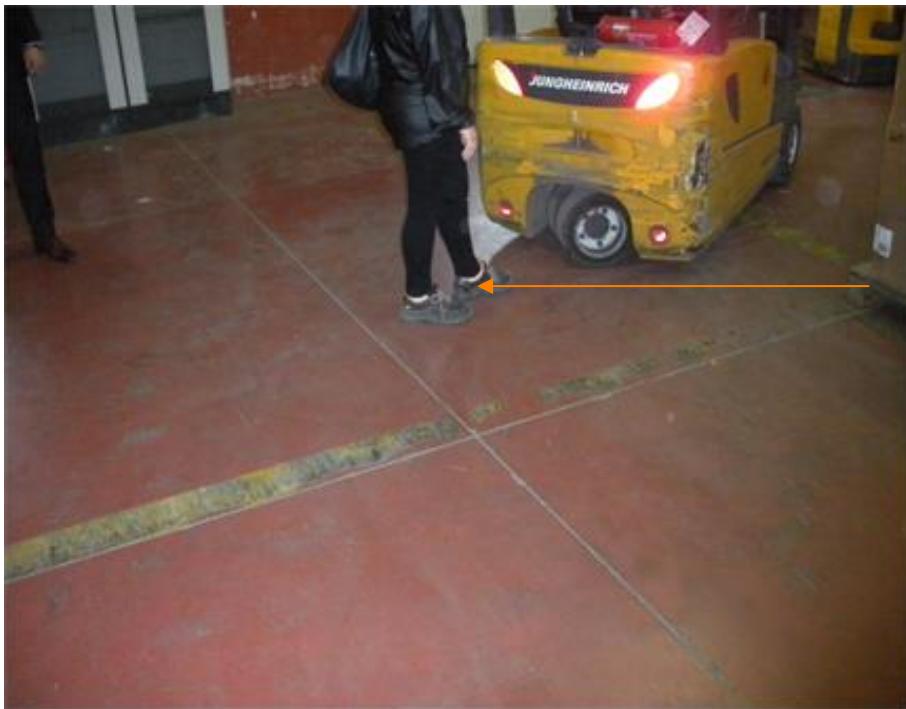
Figura 2. Posizione di Franco

In particolare, l’infortunio si è verificato poiché Franco stazionava in una zona prevalentemente usata dai mezzi di trasporto merci impegnati nel carico e scarico dei mezzi.

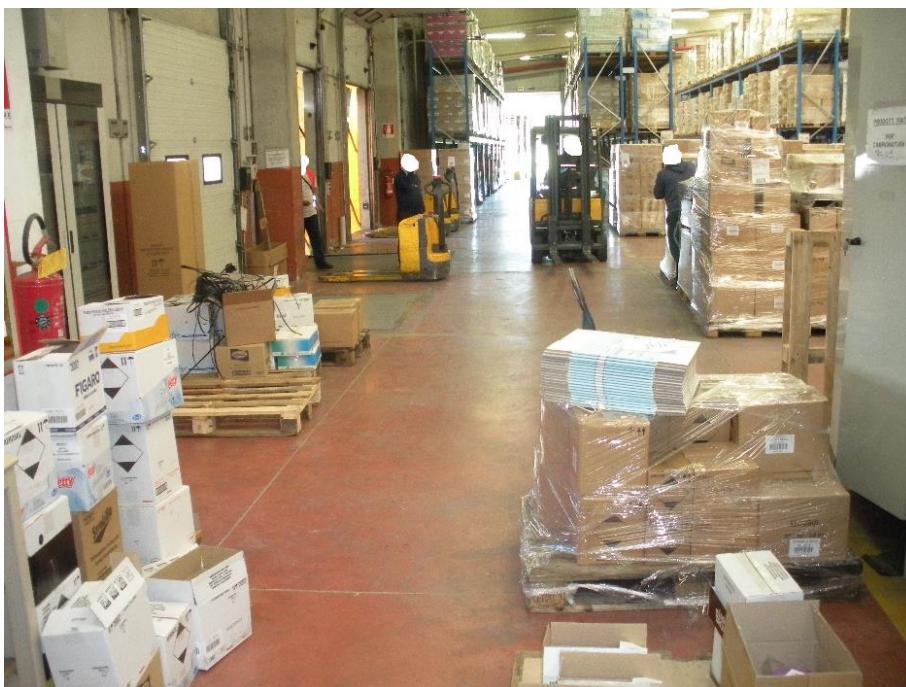
Figura 3. Luogo dell'incidente

Nel corso delle indagini è emerso che la viabilità all’interno dell’azienda era totalmente assente lasciando al caso gli spostamenti di mezzi e persone all’interno delle aree.

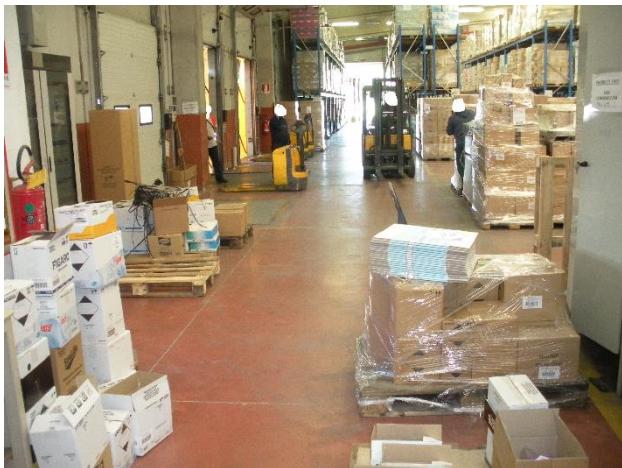
Figura 4a. Luogo dell'incidente privo di segnaletica

Tornando alla nostra storia il titolare dell'azienda, in seguito all'infortunio, ha provveduto a redigere un piano della viabilità e a predisporre una idonea segnaletica sia orizzontale che verticale (Figura 4a e 4b).

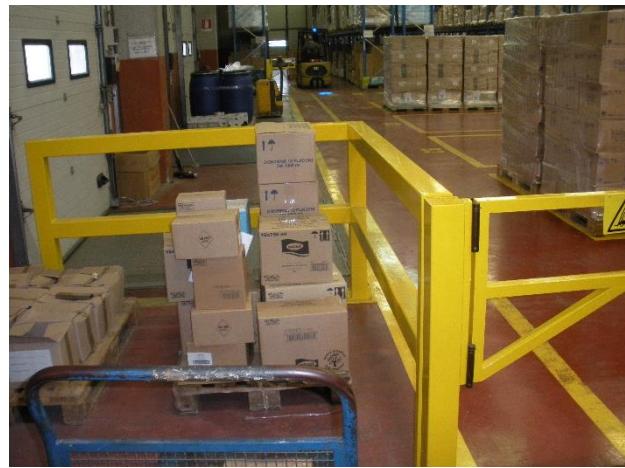
Figura 4b. Luogo dell'incidente con idonea segnaletica

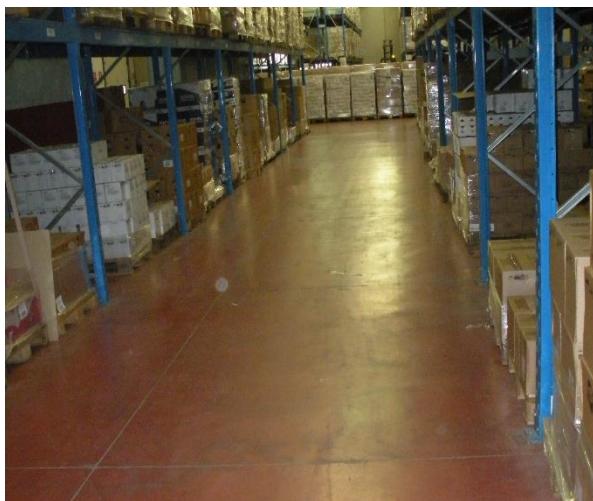
Figura 5a. Luogo dell'incidente privo di segnaletica

Le immagini mostrano a sinistra la situazione prima dell'incidente e a destra dopo l'evento (Figure 5, 6, 7). Sono state installate delle barriere fisiche per impedire, al personale dell'ufficio, di immettersi immediatamente nella zona di manovra dei carelli elevatori.

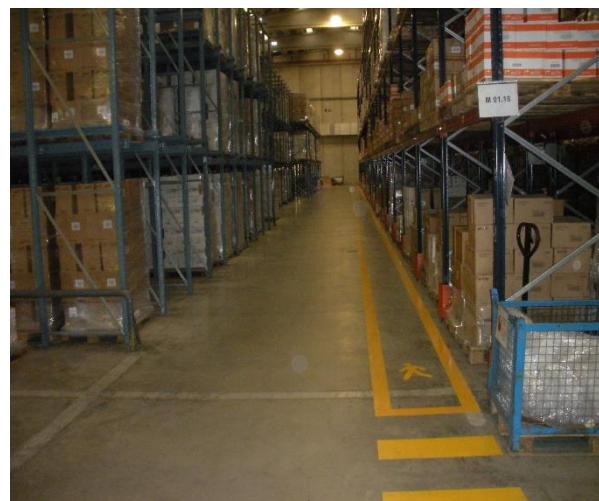
Figura 5b. Luogo dell'incidente con idonea segnaletica

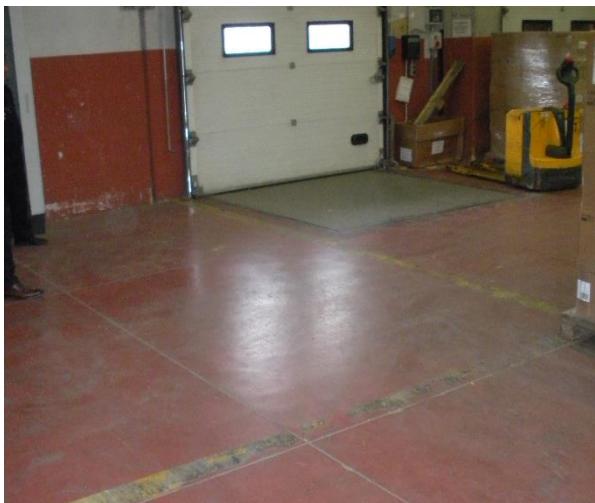
Figura 6a. Luogo dell'incidente privo di barriere protettive

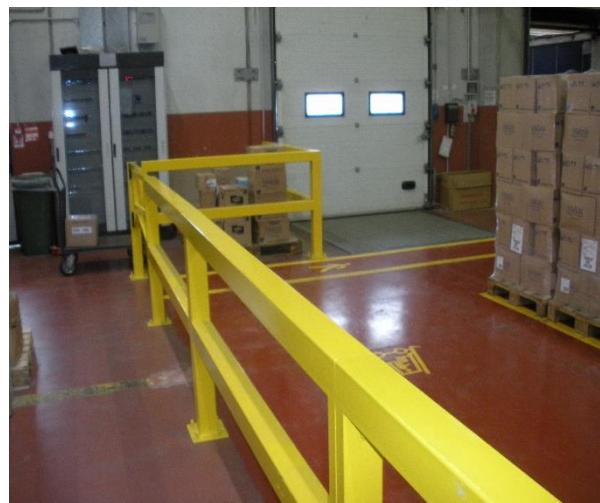
Figura 6b. Luogo dell'incidente dotato di barriere protettive

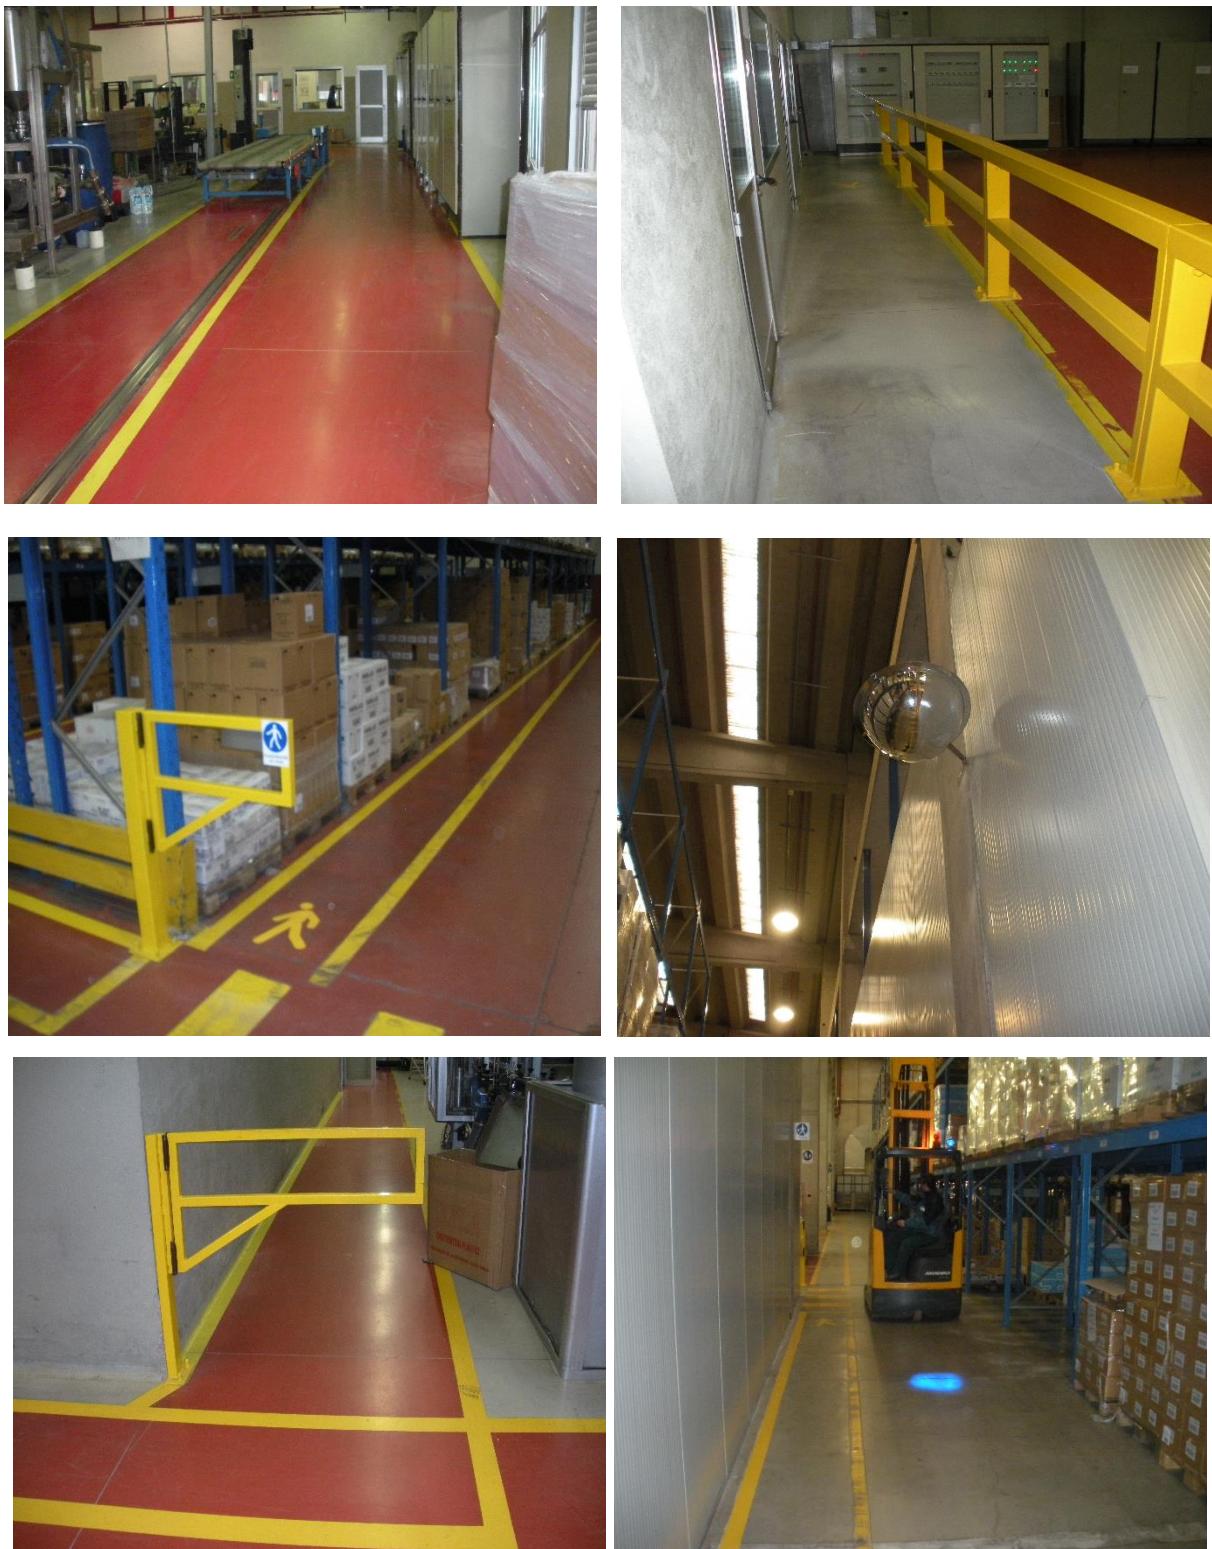
Figura 7. Evidenziazione delle barriere fisiche che sono state inserite per segnalare ed evitare il contatto con i carrelli elevatori
