UNA “CULLA” PERICOLOSA

a cura di Angela Griffa, Francesco Rustichelli, Servizio Pre.S.A.L. della Asl TO5

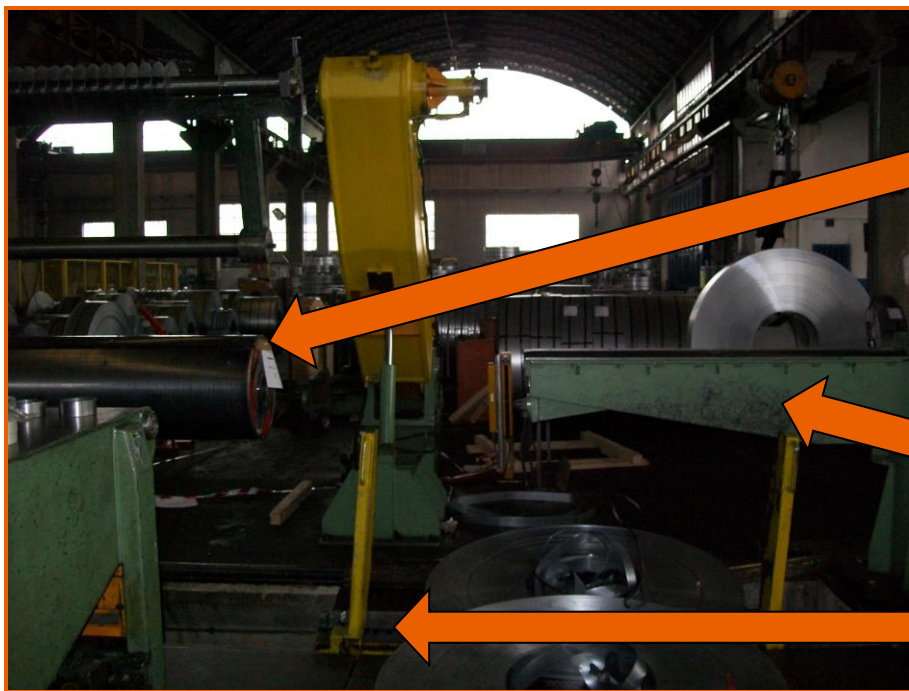
Luogo dell'infortunio
da altra angolazione

Aspo

Braccio della giostra

Culla

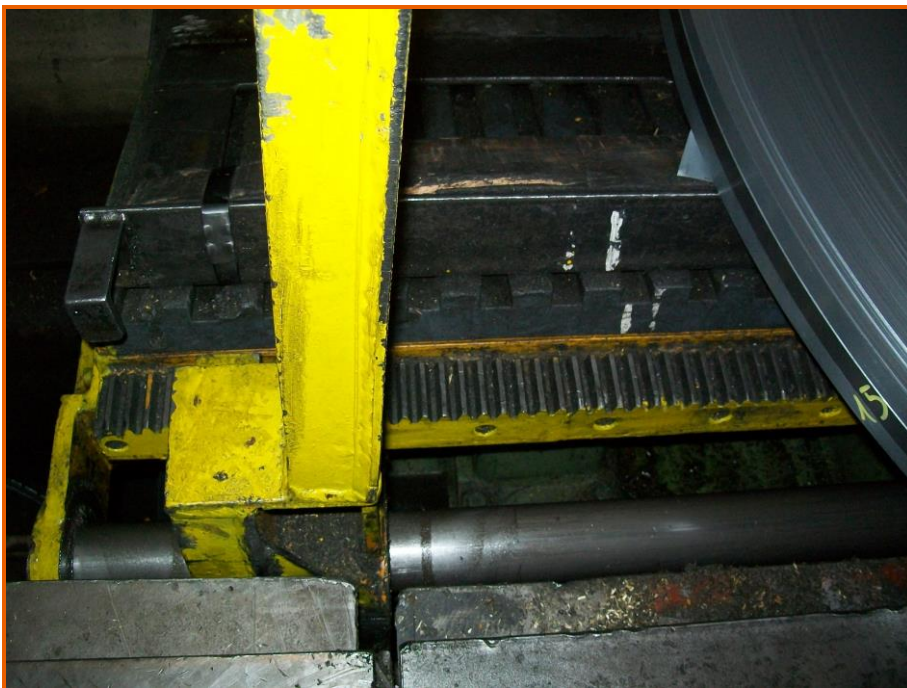
Particolare della culla
utilizzata per trasferire i
coil dall'aspo alla giostra

Inoltre, si è rilevato che la conformazione della culla non era idonea a garantire la stabilità della tipologia di *coil* in lavorazione al momento dell'infortunio.

Infatti, i *coil* possono essere di diverse dimensioni: in questo caso erano alti e stretti (altezza 184 cm, larghezza circa 10 cm) e pertanto erano in condizioni precarie di stabilità. Per questo motivo si sono sbilanciati e sono caduti travolgendo Giovanni che, per tagliare le spire, era entrato in un'area pericolosa e non protetta da barriere in grado di delimitare l'accesso ai lavoratori.

Il trasferimento dei *coil* dall'aspo alla culla non avveniva in condizioni di sicurezza perché le caratteristiche strutturali della culla e il rapporto dimensionale dei *coil* non ne garantivano la stabilità.

La messa in sicurezza di queste lavorazioni comporta la modifica del profilo della culla, che deve essere dotata di “spallette” e di dispositivi di blocco in grado di impedire il ribaltamento dei *coil*.

Inoltre, deve essere regolamentato lo stoccaggio temporaneo dei *coil* sulla culla nei casi in cui il rapporto dimensionale li renda potenzialmente instabili.

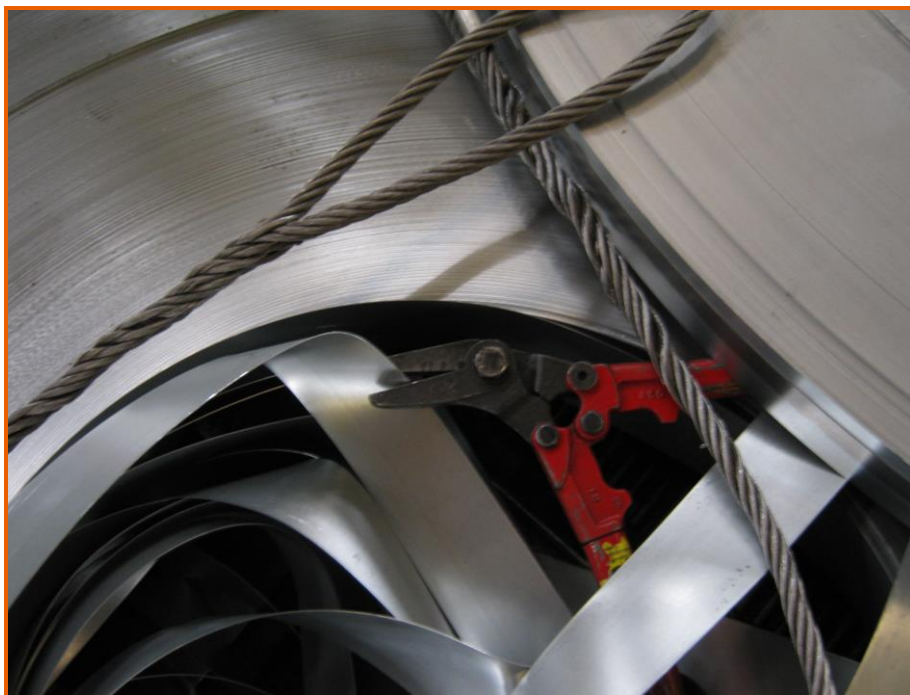
Un collega di Giovanni si è accorto che alcune spire interne fuoriuscivano dal foro centrale di tre *coil* estratti dall’aspo e depositati temporaneamente sulla culla e ha chiesto a Giovanni di intervenire. Giovanni allora, si è avvicinato alla culla per tranciare le spire con un paio di cesoie normalmente utilizzate per tagliare le reggette metalliche.

Cesoie utilizzate dall’infortunato per tagliare le spire di lamiera fuoriuscite dal foro centrale del coil prima dell’incidente

L’installazione di barriere fotosensibili intorno alla pericolosa “area di stoccaggio temporaneo” permette di arrestare i movimenti della macchina qualora si renda necessario l’intervento dei lavoratori. In particolare, l’eventuale taglio delle spire deve essere previsto dopo che i *coil* sono stati trasferiti sulla giostra.

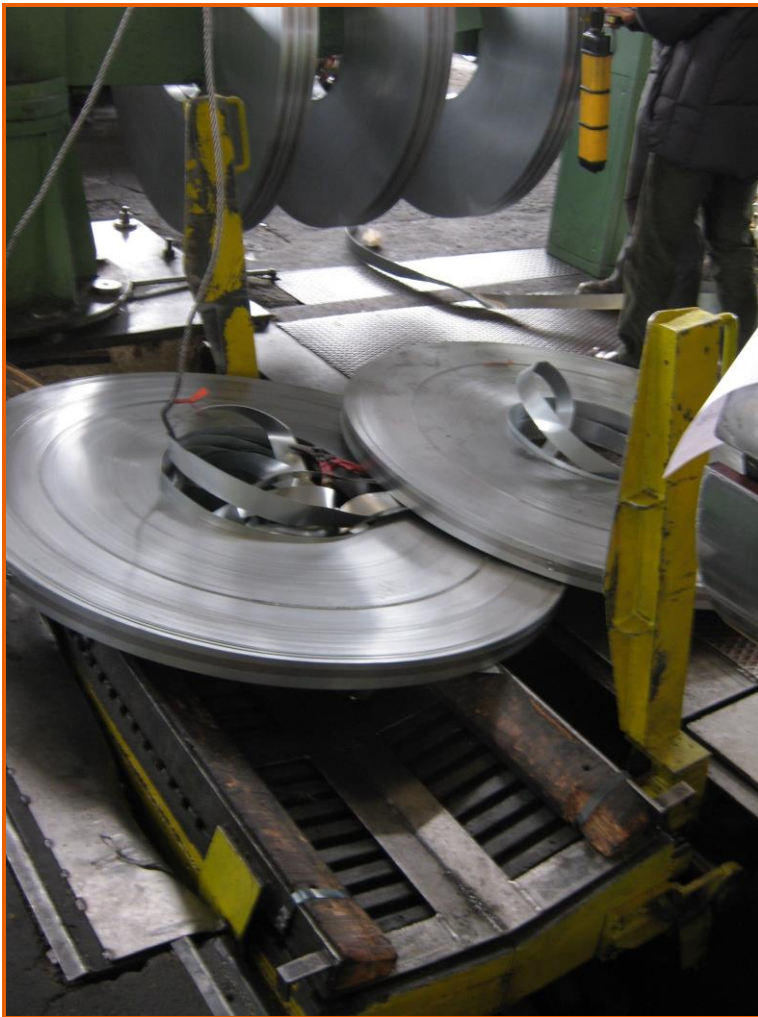
I tre *coil* si sono inclinati e si sono rovesciati schiacciando Giovanni contro l’aspo avvolgitore che si trovava alle sue spalle. A nulla è servito il tentativo del collega di fermare i *coil* che, per una sorta di effetto “domino”, sono caduti sul torace di Giovanni che è rimasto intrappolato fra la testa dell’aspo e i *coil* in caduta.

Due coil coricati a terra: uno di essi appoggia sulla culla dove, prima dell'infortunio, si trovava in posizione verticale
