Centro Regionale di Documentazione  
per la Promozione della Salute

## L'ULTIMO GIRO DI GIOSTRA

a cura di Giampiero Bondonno, Savina Fariello Servizio Pre.S.A.L. della Asl Bi

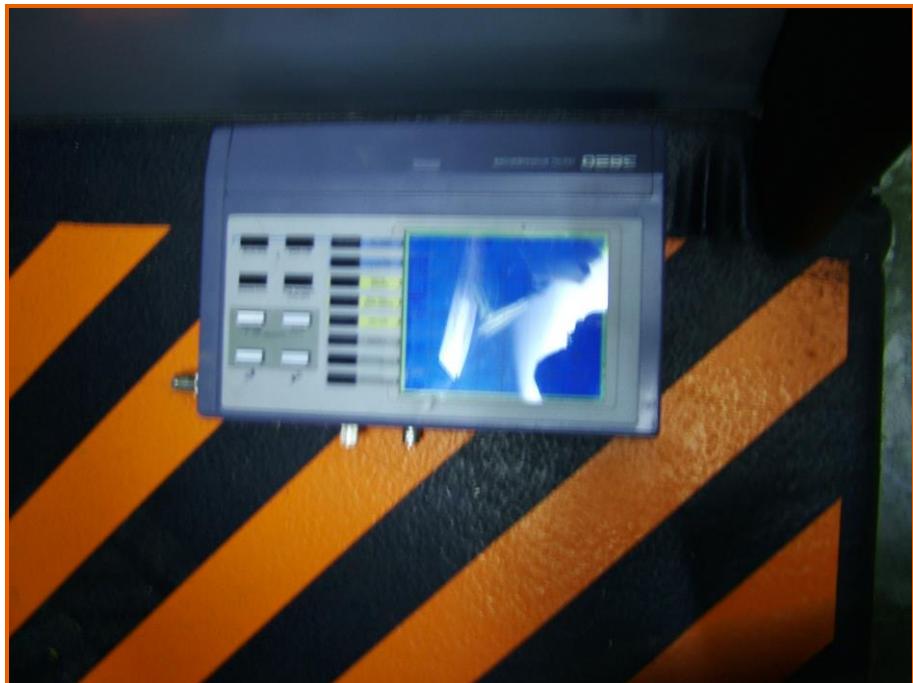
Dopo che i Vigili del Fuoco hanno liberato il corpo di Giuseppe, si è constatato che la strumentazione nascosta dal corpo era un oscilloscopio portatile di proprietà della ditta di manutenzione e usato da Giuseppe e che i cavi collegavano l'oscilloscopio a una scheda elettronica del carro.

Oscilloscopio portatile utilizzato dall'infortunato

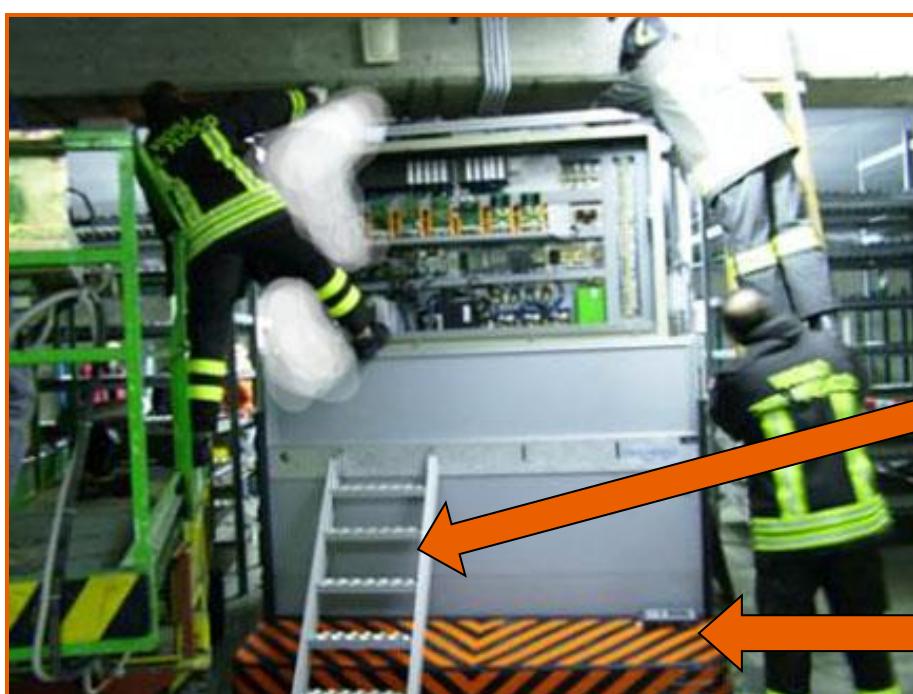
Carro AGV n. 1

Scalaletta di accesso in quota

"Costa sensibile"

Giuseppe si è diretto verso il carro AGV n. 1 che era fermo in attesa di missioni nel primo corridoio nella zona di sinistra del magazzino ed è salito sulla parte posteriore del carro. Non ha utilizzato la scaletta in dotazione che avrebbe interrotto il funzionamento in automatico del carro, ma si è arrampicato appoggiando i piedi sulla cornice inferiore del quadro elettrico e aiutandosi con la scaffalatura posta alla sua sinistra. In quel momento il carro era fermo nella posizione **A** della planimetria allegata.

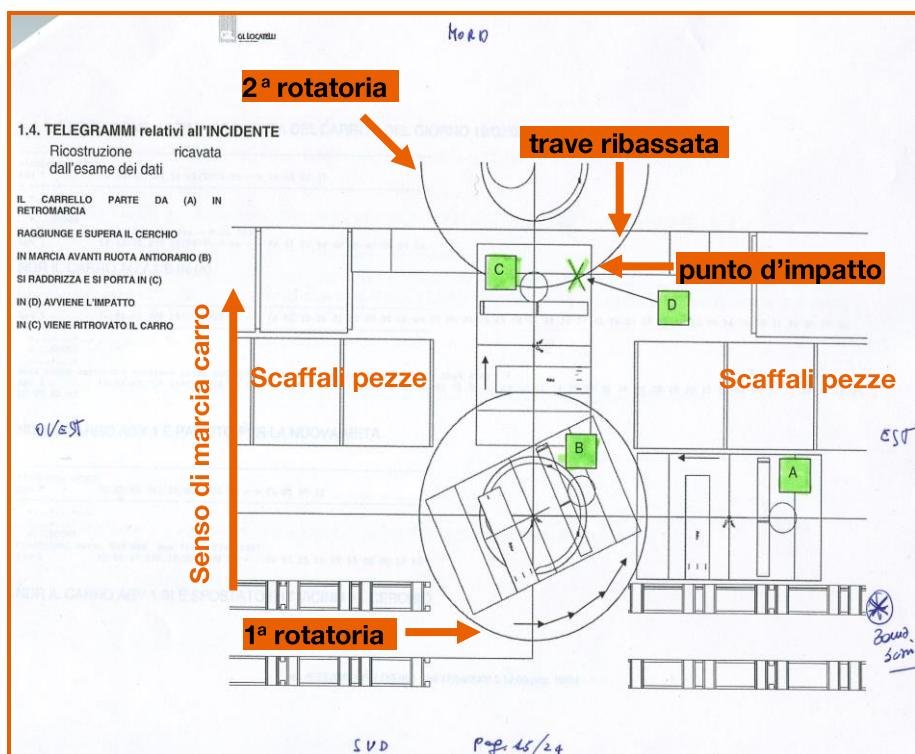
Poiché l'impianto funzionava in automatico è probabile che il carro AGV n. 1 abbia ricevuto una missione e si sia messo in movimento dirigendosi verso la prima rotatoria, identificata con **B** in planimetria, cogliendo di sorpresa l'infortunato e costringendolo ad aspettare il successivo arresto per scendere.

Secondo la ricostruzione effettuata esaminando i tracciati informatici, il carro si è diretto, verso la prima rotatoria con Giuseppe bloccato a un'altezza di circa 1,40 – 1,50 m dal suolo, ha effettuato una rotazione sul suo asse di 90° e si è immesso nel corridoio centrale, dirigendosi verso la seconda rotatoria. Dopo aver percorso pochi metri nel corridoio centrale, il carro doveva passare sotto una trave ribassata, con una distanza di circa 20 cm dal limite superiore di ingombro del carro AGV n. 1. Giuseppe, non potendo vedere in quanto di spalle rispetto al senso di marcia, ha urtato la trave con la schiena e, piegandosi in avanti, si è incuneato tra la sommità del carro e la trave, rimanendo schiacciato. A causa dello sforzo, il carro è slittato verso destra e ha perso il segnale della traccia annegata nel pavimento, fermandosi nella posizione **C**.

Il corpo di Giuseppe è rimasto incuneato e bloccato nella posizione **D** dove è morto.

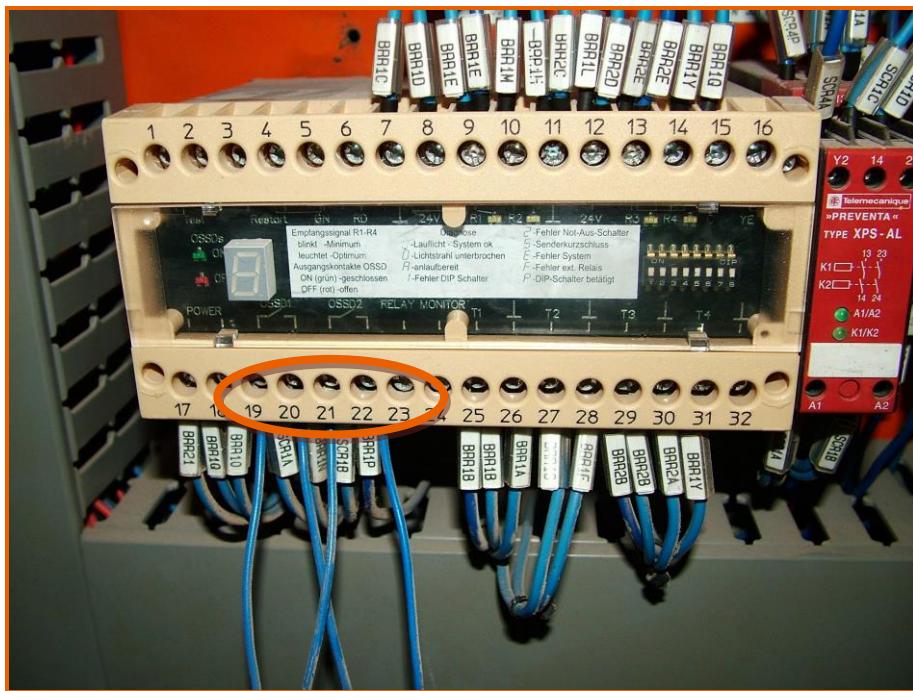
- la centralina di sicurezza posta nel quadro principale dell'impianto era manomessa mediante un collegamento, in gergo “cavallottamento”, realizzato con due fili elettrici. In questo modo l'impianto di magazzinaggio funzionava in qualsiasi modalità operativa (automatico e manuale) ed era inibita la protezione perimetrale rappresentata dalla fotocellula danneggiata indicata sopra. L'elusione della fotocellula, permetteva l'accesso dei lavoratori all'interno dell'area con i carri in movimento con il conseguente rischio di investimento. Era così preclusa l'attuazione delle procedure di sicurezza, previste nel manuale d'uso e manutenzione dell'impianto, relative all'ingresso sicuro (a carri fermi) all'interno dell'area pericolosa;

*“Cavallottamenti” elettrici  
sulla centralina di sicurezza  
nel quadro principale  
dell'impianto*

È necessario, inoltre, stilare una procedura per gestire le operazioni di manutenzione che preveda che nessuno possa intervenire da solo sull'impianto e che l'impianto, durante il permanere delle persone nell'area pericolosa, sia completamente non operativo.

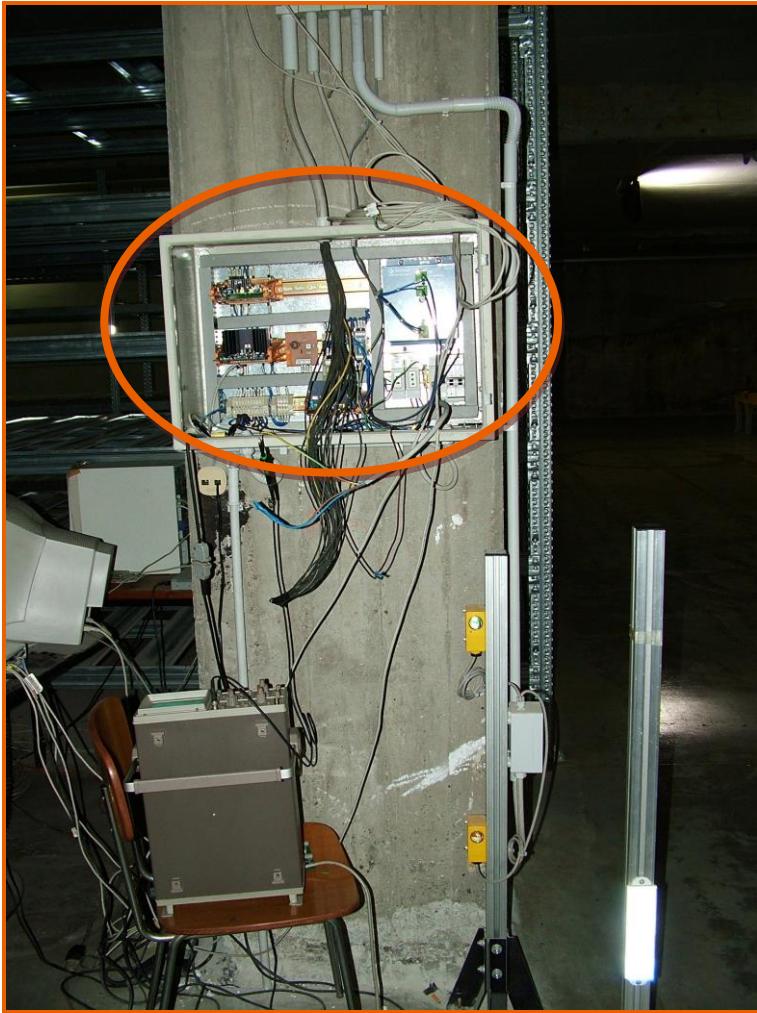
- nel magazzino erano stati installati due quadri elettrici per l'alimentazione e la gestione operativa dell'impianto. Il quadro principale, nella zona d'ingresso del magazzino, serviva per accendere e spegnere l'impianto, consentendo l'accesso in sicurezza nelle aree pericolose. Il secondo quadro, derivazione del principale, si trovava all'interno dell'area pericolosa del magazzino. Dalle indagini svolte si è accertato che il quadro principale non era utilizzato e tutta la gestione del magazzino era effettuata impiegando il quadro secondario. I lavoratori non avevano alcuna possibilità di operare in condizioni di sicurezza in quanto i collegamenti tra i due quadri elettrici erano elusi o mancanti e quindi tutte le sicurezze che, secondo il progetto dell'impianto, dovevano essere gestite dal quadro principale non erano utilizzabili. In questo modo l'intero magazzino era privo di qualsiasi tutela nei confronti dei lavoratori, consentendo l'accesso nelle zone pericolose con l'impianto funzionante.

Quadro elettrico secondario  
al momento dell'infortunio
