SENZA VIA DI SCAMPO

a cura di Angelo Vella, Monica Caramello, Servizio Pre.S.A.L. della Asl TO1

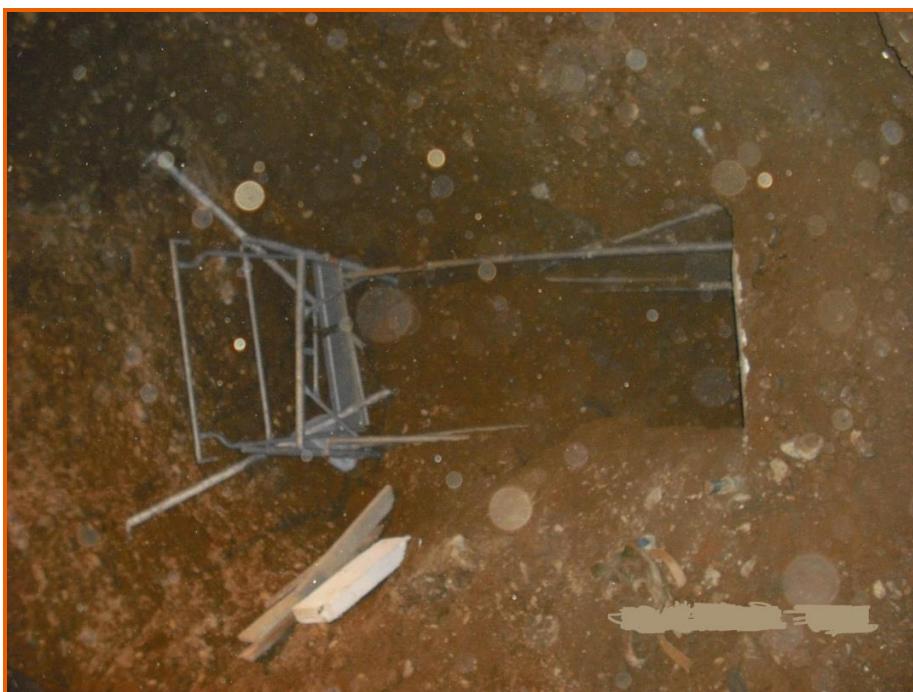
Michele e Dimitri si trovavano sopra un trabattello situato all'interno della fossa, intenti a eseguire la rimozione dell'ultimo tratto di scavo, per consentire la posa e l'allacciamento della nuova tubazione di scarico delle acque nere al collettore della rete fognaria comunale. Durante le operazioni di scavo, la parete destra della fossa è crollata addosso ai due lavoratori, seppellendo parzialmente Dimitri che grazie all'intervento tempestivo dei colleghi, è riuscito a liberarsi. Michele, invece, è rimasto incastrato dalla terra sino alla cinta non riuscendo più a liberarsi. Dopo circa cinque minuti la parete sinistra della fossa è crollata, seppellendo totalmente Michele e provocandone la morte.

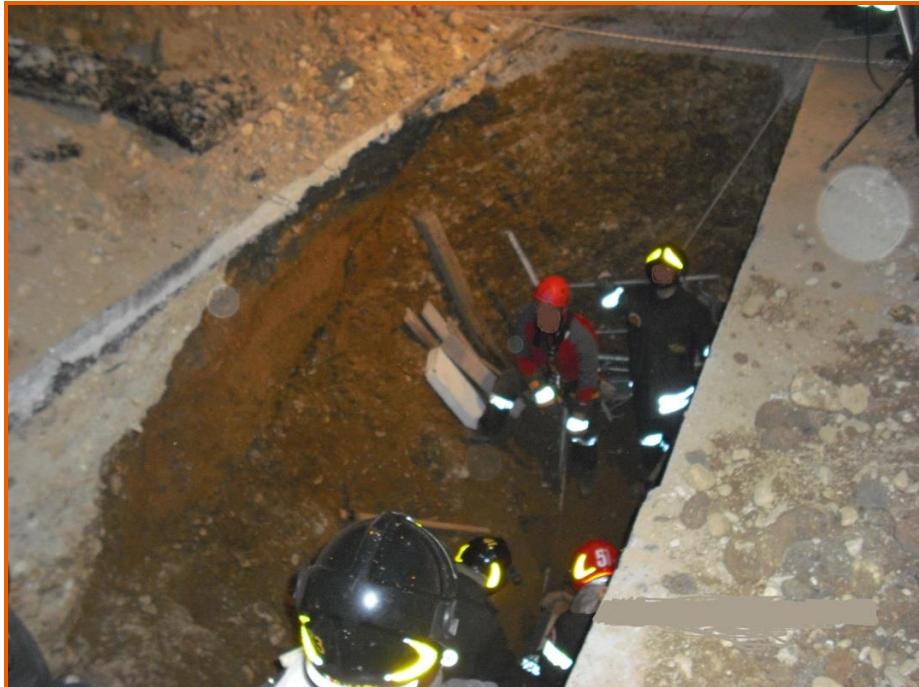
L'area di cantiere, di 16 metri di lunghezza e circa 7 metri di larghezza, era provvista di recinzione con grigliato metallico sulla quale erano affissi segnalatori luminosi notturni d'ingombro e cartelli di deviazione stradale e di sicurezza sul lavoro. All'interno dell'area di cantiere vi era uno scavo di 10 metri di lunghezza e 1,6 metri di larghezza, con un dislivello progressivo dal piano strada, lato edificio, fino a una profondità massima di 4 metri nella fossa situata al centro strada che misurava 6 metri di lunghezza e 1,6 metri di larghezza. Le pareti dello scavo avevano una pendenza di circa 85° ed erano prive di armature di sostegno. In prossimità del ciglio dello scavo erano depositati, su entrambi i lati, quattro cumuli di terra e pietre estratti durante le operazioni di scavo, che sarebbero serviti per il successivo rinterro.

La mancata adozione di un sistema di armatura e di puntellamento delle pareti verticali dello scavo e il peso di cumuli di terra sul ciglio dello scavo hanno contribuito al franamento delle pareti.
