## GIOCO DI SPONDA

a cura di *Laura Traversini, Francesco Leone, Antonino Nebbia Servizio Pre.S.A.L. dell'Asl VC*

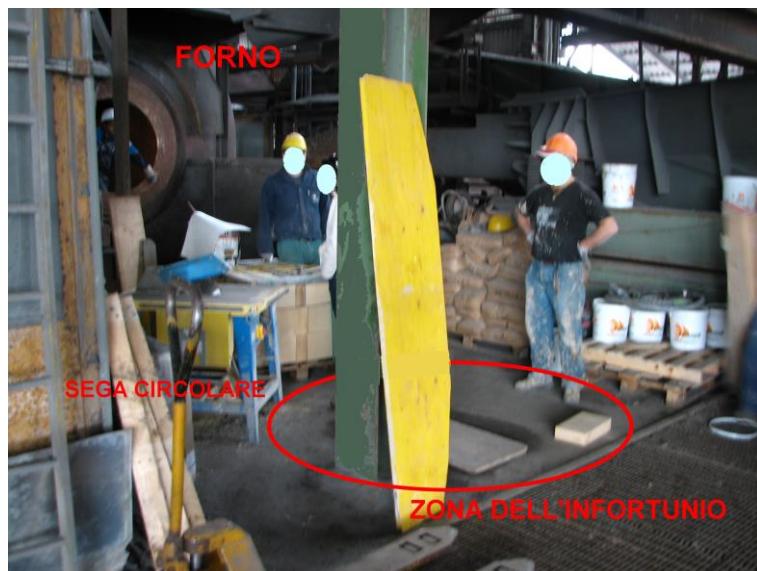
Nella zona antistante l'apertura del forno erano stati posizionati i materiali necessari all'intervento (mattoni refrattari, materiali isolanti e materiali per l'adesione/fissazione dei mattoni) e una sega circolare per il taglio della "carta isolante" dello spessore di 10 mm).

In quest'area lavoravano tre persone: Jamil che aveva il compito di passare i mattoni refrattari ai colleghi che lavoravano dentro il forno, Aurel che usava la sega circolare per tagliare i pannelli di "carta isolante" e Amid che doveva impastare la malta in un contenitore mediante un trapano con attrezzo miscelatore.

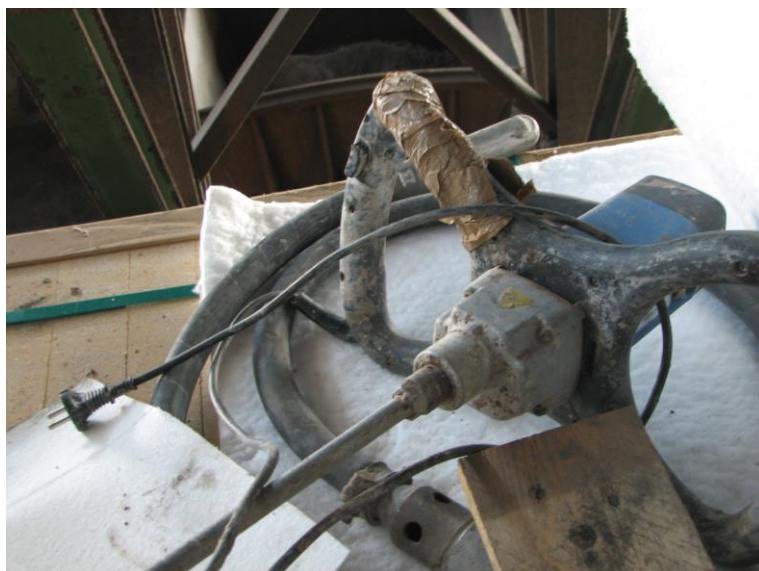
L'impugnatura del trapano che stava usando l'infortunato era deteriorata e riparata in modo approssimativo con nastro adesivo “da pacchi”.

Invece di assicurare l'isolamento dei fili elettrici che passano al di sotto per portare corrente all'interruttore, l'impugnatura dell'attrezzo è stata causa della dispersione di corrente che è stata verificata subito dopo l'infortunio dall'elettricista della fonderia.

*“Lavoro in questa ditta dal 1980 come elettricista manutentore. Ho verificato che l'impugnatura su cui si trova l'interruttore di accensione era rottta ed era stata nastrata con nastro “da pacchi” non isolante. Ho fatto una verifica con il tester per vedere se c'era dispersione di corrente; il tester ha evidenziato una dispersione di corrente elettrica accentuata dal fatto che i guanti e i piedi dell'infortunato erano umidi”.*

- il materiale e le attrezzature deteriorate non devono essere utilizzate e ancor meno riparate in modo empirico pensando di avere un risparmio;
- il Piano Operativo di Sicurezza non è un esercizio di bella scrittura da produrre quando interviene l'organo di vigilanza, ma una traccia concreta per il lavoro di tutti i giorni (come la check list per un pilota di aereo prima di ogni decollo ...);
- il datore di lavoro, specialmente se è anche capocantiere, non può prescindere dalle verifiche previste e non deve consentire nessun tipo di attività se non ci sono i requisiti di sicurezza.

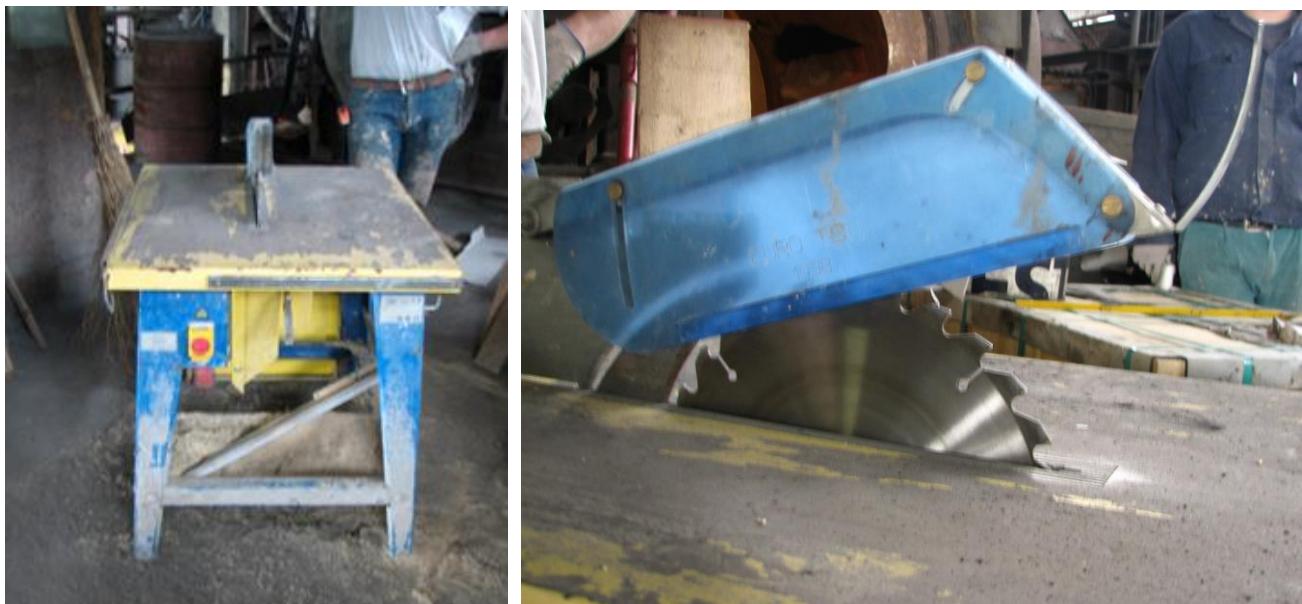
La sega circolare era utilizzata in una zona con poco spazio e senza rispettare quanto previsto dal libretto di uso e manutenzione che dice: "attorno alla macchina deve essere lasciato uno spazio di almeno 1,5 metri, per il passaggio di persone o cose senza creare il pericolo di urti".

Anche la cuffia di protezione della lama non era nella posizione corretta perché essendo di materiale trasparente avrebbe permesso di tagliare con la cuffia abbassata vedendo il pezzo.
