Centro Regionale di Documentazione  
per la Promozione della Salute

## POCO TEMPO, TROPPO FRETTA

a cura di Laura Traversini, Antonino Nebbia Servizio Pre.S.A.L. della Asl VC

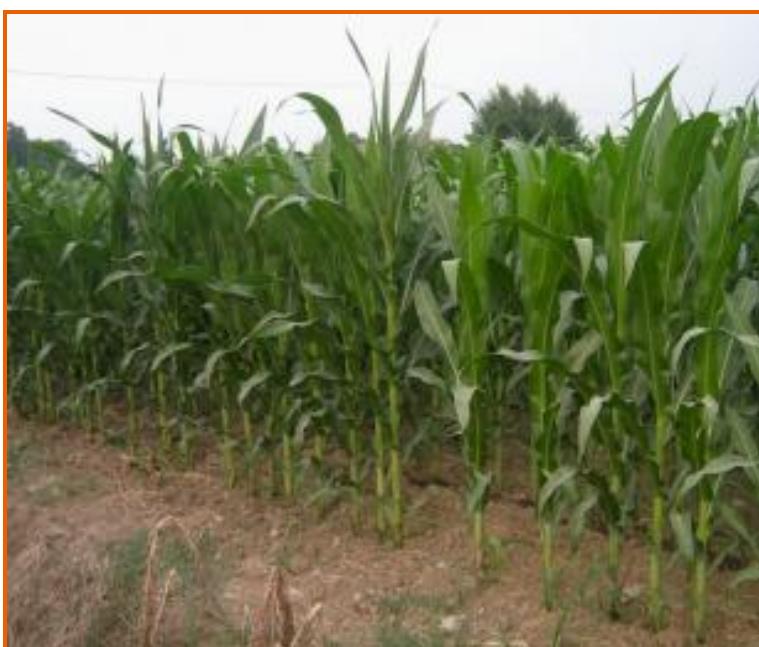
La zona dove è avvenuto l'infortunio è la porzione di cortile dietro alla stalla, che finisce direttamente in un appezzamento di terreno coltivato a granturco. Una zona con fondo in terra utilizzata anche come deposito temporaneo per vari materiali come i teloni in plastica che vengono usati per coprire il deposito del trinciato di mais che serve per l'alimentazione del bestiame da allevamento.

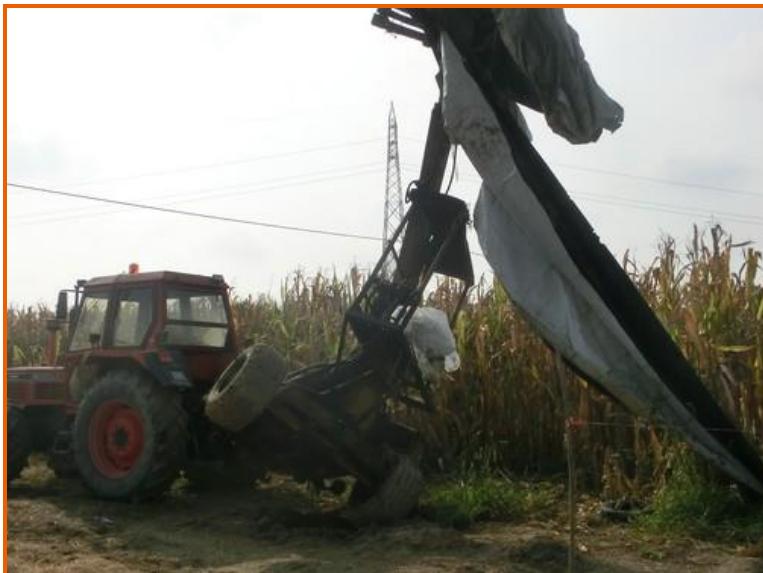
Dopo pranzo, Antonio, che abitava in cascina, visto che il fratello tardava ad arrivare ha incominciato a spostare il trattore con attaccato il carica letame vicino al pallet con i teloni. Sistemati i mezzi, ancora solo, ha ritenuto di poter completare il lavoro senza perdere altro tempo e ha agganciato pallet e teloni al braccio sollevatore del carica letame. È salito sulla cabina del mezzo per manovrare e ha iniziato il sollevamento del carico.

Durante il sollevamento del carico il carica letame si è sbilanciato ribaltandosi di lato. A causa dell'improvviso movimento, Antonio è stato sbalzato dalla cabina ed è caduto a terra a poca distanza dal mezzo. Il tettuccio della cabina del carica letame gli è caduto sulla testa causando lo sfondamento del cranio.

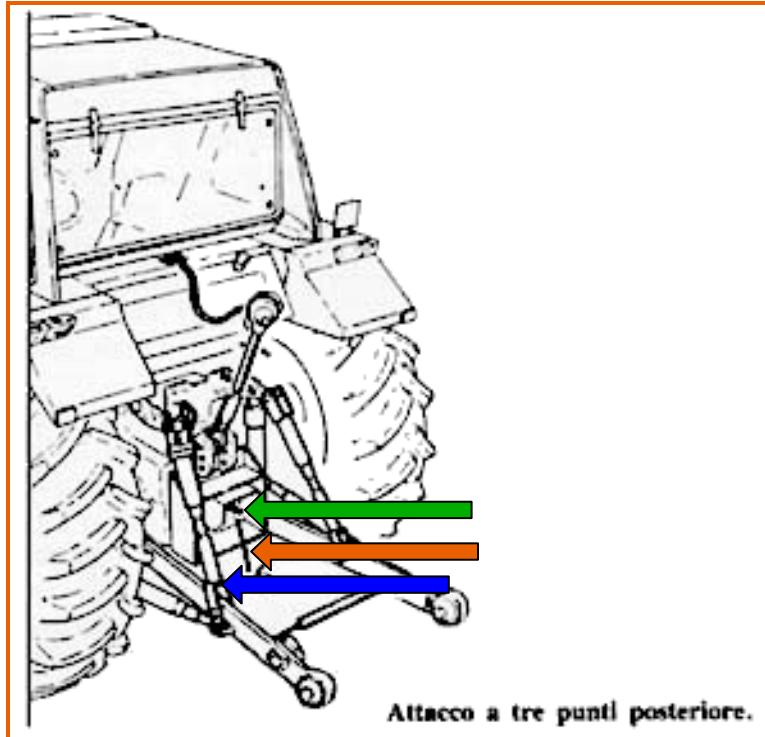
Anche se il carico era piuttosto ingombrante, il peso non sarebbe stato sufficiente a far ribaltare il mezzo anche in presenza di terreno sconnesso e in parte cedevole (carico di 180 kg. a fronte di una portata di 6.000 kg.).

Il problema è stato principalmente nella posizione del carica letame rispetto al trattore al quale era agganciato per il traino (freccia arancio) e la presa di potenza (freccia verde).

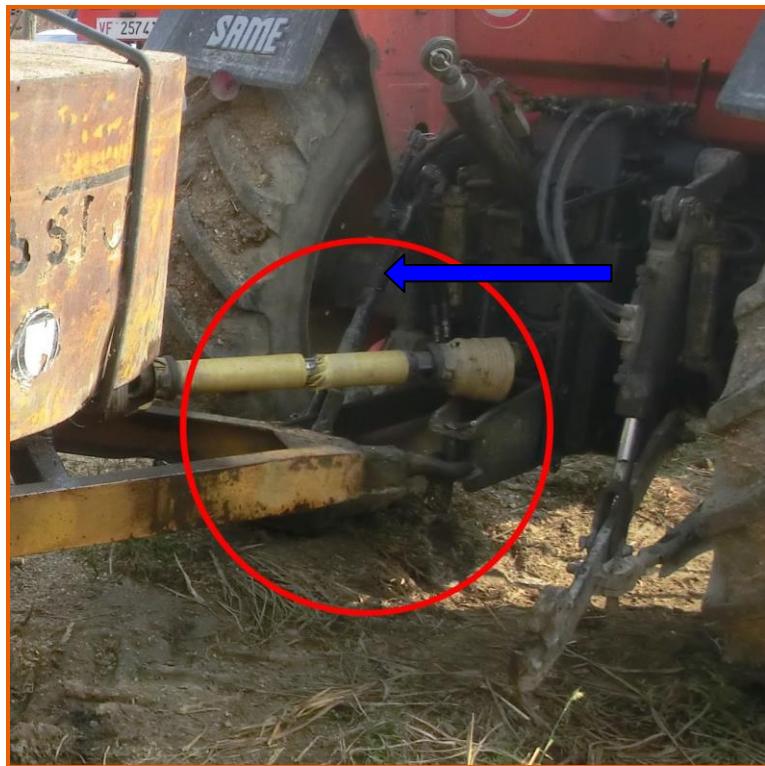
I due mezzi non erano stati disposti secondo una stessa linea, ma formavano un angolo che faceva sovrapporre il telaio del caricatore al braccio sinistro del sistema di sollevamento del trattore (freccia blu).

Il peso dei teloni, al momento dell'azionamento del braccio del caricatore, ha causato l'abbassamento del telaio che è andato a schiacciare il braccio del sistema di sollevamento del trattore. Tale sistema operando per mezzo di cilindri idraulici a "singolo effetto" e con "funzionamento a posizione controllata", è ritornato per reazione in alto, provocando il ribaltamento del carica letame.

- È verosimile che se i due mezzi fossero stati sistemati in linea tra di loro e non ad angolo, il ribaltamento non si sarebbe verificato.
- Se il posto di comando fosse stato dotato di sistemi di ritenzione per l'operatore (banalmente una cintura di sicurezza), l'esito dell'infortunio sarebbe stato meno grave.

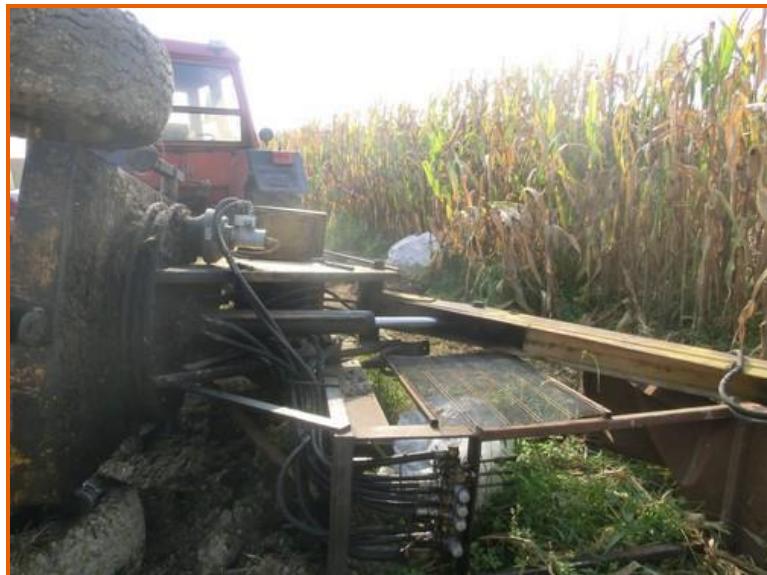
L'attrezzatura, chiamata comunemente "macchina carica letame", è in effetti un "caricatore posteriore trainato" che non può muoversi né lavorare autonomamente. È usato principalmente per il carico e il trasporto del letame, ma nelle aziende agricole è utilizzato anche per il sollevamento e lo spostamento di altro materiale.

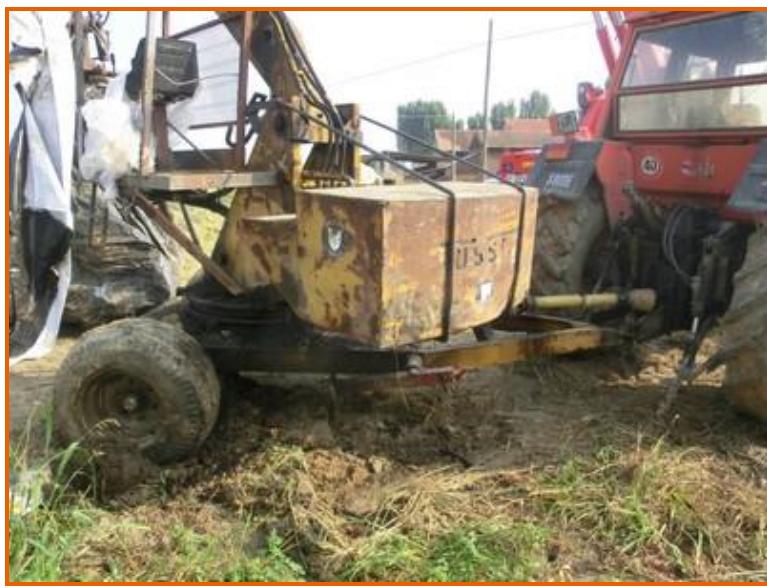
Il modello in questione è montato su due ruote gommate ed è dotato di comando idraulico azionato dalla presa di potenza di un trattore; è costituito da un telaio con attacco per il traino e una piattaforma sulla quale è sistemata la sovrastruttura ruotante che comprende la gru a braccio, la cabina di comando con tettuccio e la zavorra per bilanciare i movimenti del braccio sollevatore.

Il mezzo era stato acquistato una decina di anni prima già usato e il posto di manovra della cabina di comando non era dotato di cinture di sicurezza.

Alla luce dei fatti accertati, per quanto riguarda l'infortunio, è stata stabilita la responsabilità dello stesso infortunato per non aver utilizzato un'attrezzatura di lavoro conforme alle disposizioni. Al fratello Ettore è stato prescritto di adeguare il caricatore dotando il mezzo di un dispositivo di protezione delle leve di comando contro i rischi di azionamento accidentale, di un dispositivo contro il ribaltamento e di un sistema di ritenuta del conducente. Non essendo l'adeguamento economicamente conveniente, il mezzo è stato rottamato.

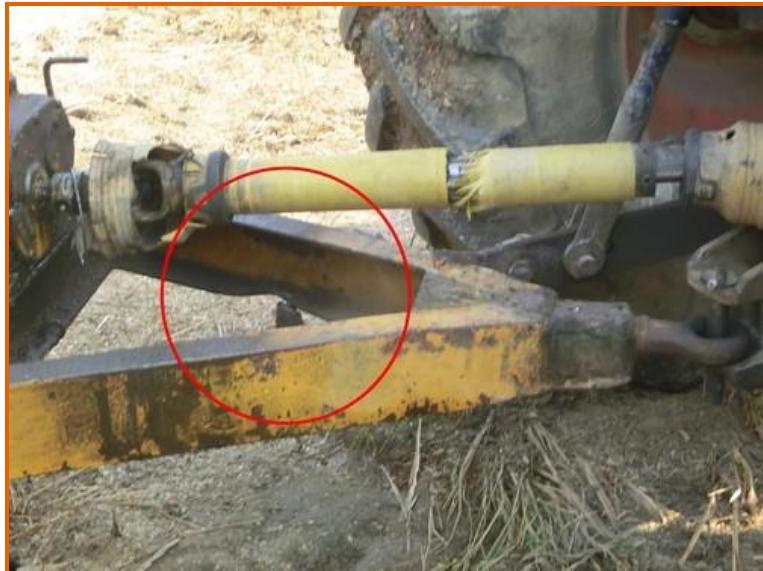
Antonio ha iniziato il lavoro con la sovrastruttura del caricatore completamente ruotata sul lato sinistro. Il trattore e il caricatore erano sistemati ad angolo per via della manovra in retromarcia effettuata per mettere in posizione i mezzi.

Durante il sollevamento del carico il telaio si è appoggiato sul braccio del sistema di sollevamento del trattore che, per effetto del “funzionamento a posizione controllata”, ha spinto verso l'alto per ritornare in posizione causando il ribaltamento del caricatore (da quanto verificato, i bracci del sistema di sollevamento hanno la forza per sollevare pesi pari a quello del trattore).

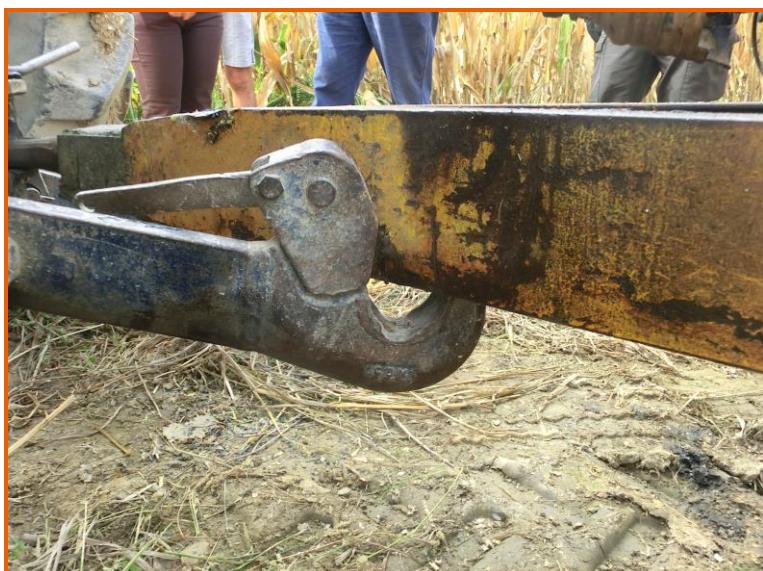
La dinamica dell'incidente è stata confermata risollevando e riposizionando il mezzo come al momento dell'infortunio. L'ammaccatura presente sul telaio del caricatore combaciava per forma e posizione con il gancio del braccio sinistro del sistema di sollevamento del trattore.

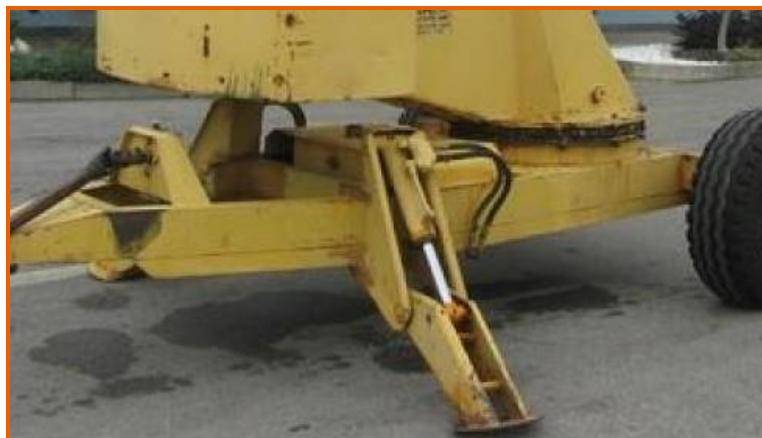
- Il ribaltamento si sarebbe potuto evitare anche dotando il mezzo di idonei stabilizzatori per "ancorarlo" durante le operazioni di caricamento per la stabilizzazione durante il rimessaggio; invece, i dispositivi a sfilo di cui era dotato il mezzo in questione erano inutili.
