L'ARTE DI ARRANGIARSI

a cura di Maria Cristina Silvestri, Marilena Pisoni, Sandro Archetti, Emilio Duminuco PSAL ATS Milano

Che cosa è successo

Un gruppo di lavoratori doveva scaricare in un container alcuni pannelli di legno che dovevano essere smaltiti e che si trovavano in un deposito di un'azienda che allestisce stand fieristici. Alcuni pannelli sono caduti dal carrello elevatore che li trasportava colpendo un lavoratore che è morto dopo poche ore in ospedale per politrauma addominale.

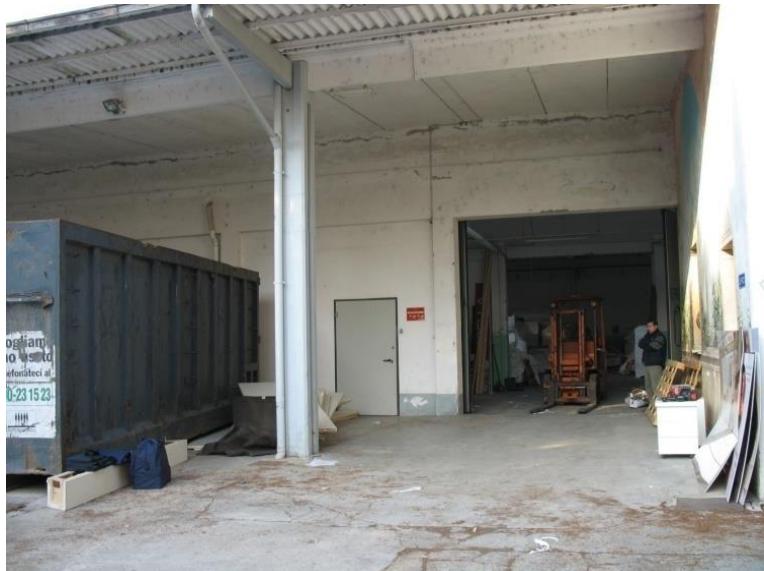
Figura 1. Ingresso al deposito con a sinistra il container e a terra dietro il pilastro i pannelli

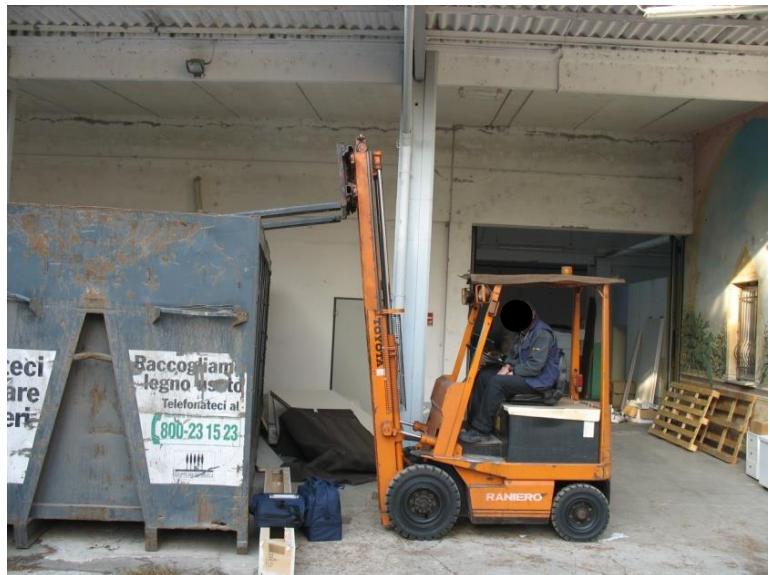
Mario sollevava con le forche del carrello elevatore un bancale su cui erano impilati 17 grandi pannelli di legno laminato, per scaricarli nel container degli scarti (Figura 2).

"I pannelli non erano legati fra loro, ma semplicemente appoggiati l'uno sull'altro, anche per facilitarne la caduta nel container inclinando in avanti il castello".

Figura 2. Posizione delle forche e inclinazione del castello del carrello elevatore in fase di scarico all'interno del container; al momento dell'infortunio, il carrello, col suo carico, si trovava tra il pilastro e la parete del deposito

"Arrivato in corrispondenza del lato più lungo del container incomincavo ad alzare le forche e, arrivato a circa 170 cm da terra, ho visto improvvisamente le tavole inclinarsi sulla destra, verso il muro, e in un attimo sono scivolate e cadute addosso a Gino che in quel momento vedevo in prossimità del muro. Non ho avuto il tempo per evitare la caduta dei pannelli".

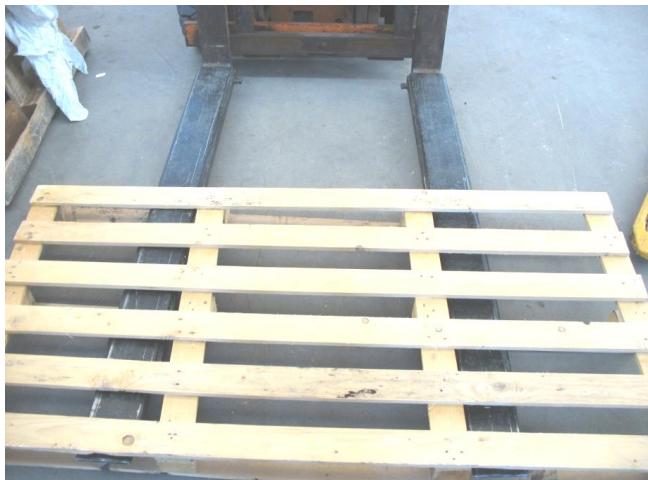
Le forche del carrello elevatore non si adattavano alla conformazione dei bancali in uso presso il magazzino, cosa di cui si accorse anche uno degli allestitori:

Eppure, è indicato anche nel libretto d'uso del mezzo che, affinché il carico sia stabile, le forche devono essere infilate appena all'esterno delle due serie di blocchetti centrali del bancale. Non potendo far ciò, le forche erano state distanziate tra loro il più possibile. Nonostante non si potessero distanziare a sufficienza per adattarsi al bancale, le punte erano state divaricate grazie alla mancanza del fine corsa per la forca di destra che, infatti, è uscita dalla guida, come testimonia Angelo (Figure 3, 4, 5 e 6):

Figura 3. Forche divaricate

- Se ci si fosse attenuti alle istruzioni previste nel libretto d'uso e manutenzione del carrello elevatore che prevedono che le forche vengano infilate nel bancale appena all'esterno delle due serie di blocchetti centrali. È evidente che l'infortunio è stato causato dalla forzatura del sistema di carico, cioè aver voluto a tutti i costi ampliare l'apertura delle forche per riuscire a inserirle nel sistema di presa del bancale. Per fare ciò si è andati oltre al fine corsa della barra di scorrimento del castello del carrello elevatore, causando in tal modo la fuoriuscita della forca destra dalla barra.

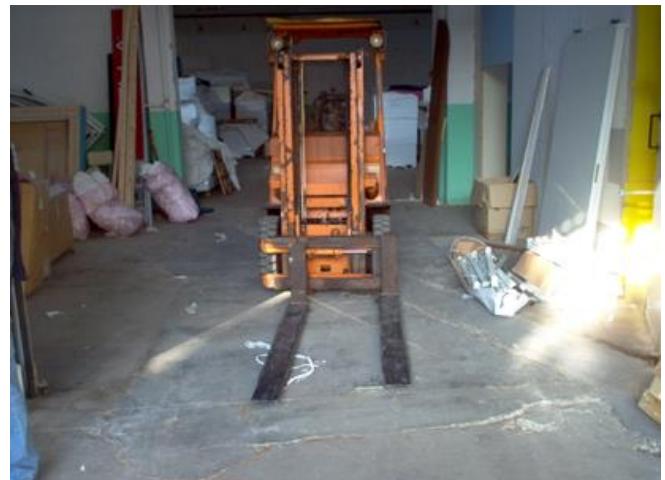
“Una sola delle forche era rimasta agganciata al castello del muletto. L'altra era a terra, non ricordo dove”.

“Il bancale sul quale erano accatastati i pannelli appoggiava solo sulla forca di sinistra e l'estremità opposta era sui pannelli caduti”.

Figura 4. Forca destra non agganciata alla piastra di supporto

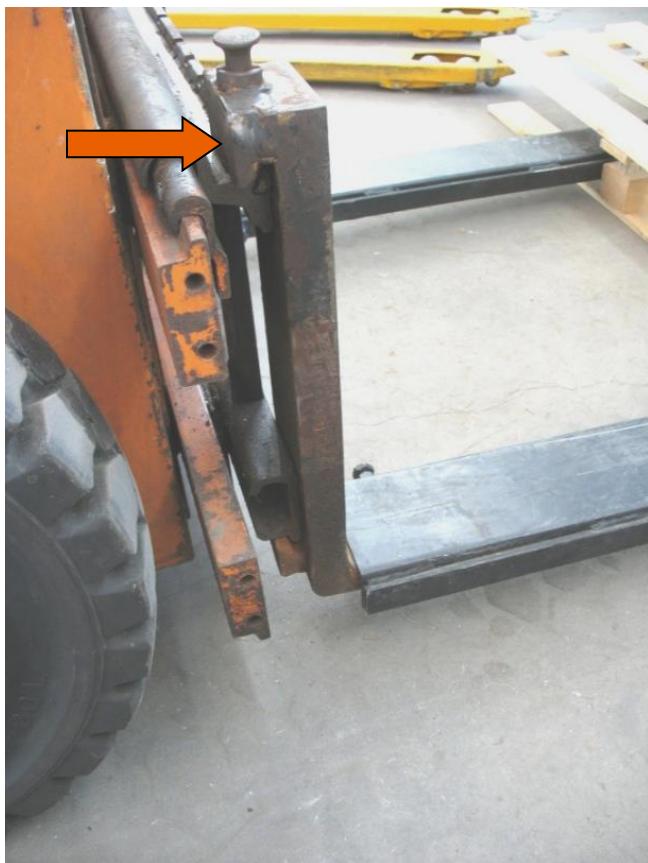
Figura 5. posizione extracorsa della forca destra con l'allestimento di cui alla figura 3

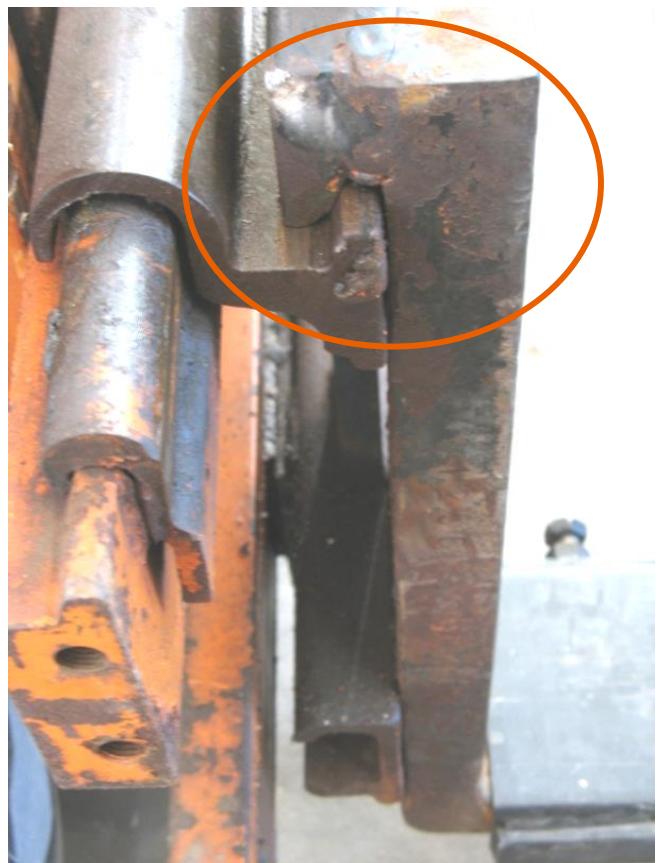
Figura 6. In evidenza la mancanza del fine corsa

- Se la valutazione dei rischi fosse stata aggiornata prendendo in considerazione le operazioni svolte nel deposito, probabilmente ci si sarebbe accorti che il carrello elevatore, acquistato usato da pochi mesi, era privo dei fine corsa e che i bancali in uso e il castello del carrello elevatore erano incompatibili tra loro.

Su prescrizione dell'organo di vigilanza, l'azienda ha ripristinato i fine corsa delle forche del carrello elevatore (Figure 6 e 7). Ha inoltre sostituito la tipologia di bancali, acquistandone un tipo compatibile con il carrello elevatore in uso.

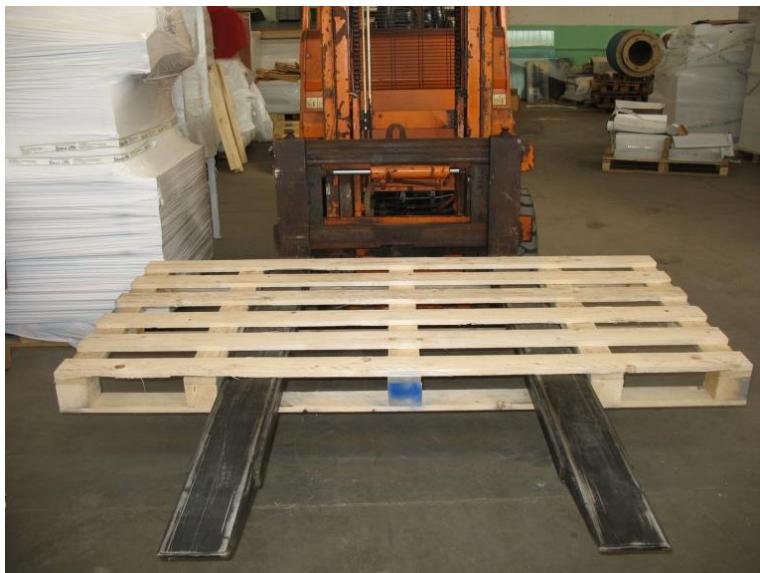
Figura 4. Carrello elevatore e bancale con dimensioni fra loro compatibili

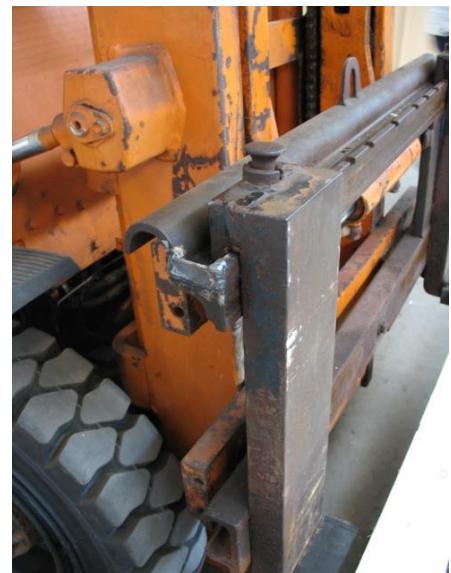
Figura 5 Particolare del fine corsa
