L'ALBERO ED IO

A cura di Beatrice Terraneo, PSAL, ATS Brianza

Un operaio ha perso l'avambraccio mentre stava eseguendo con uno straccio la pulizia dell'albero di un miscelatore di vernici con l'attrezzatura in moto, presso una azienda metalmeccanica.

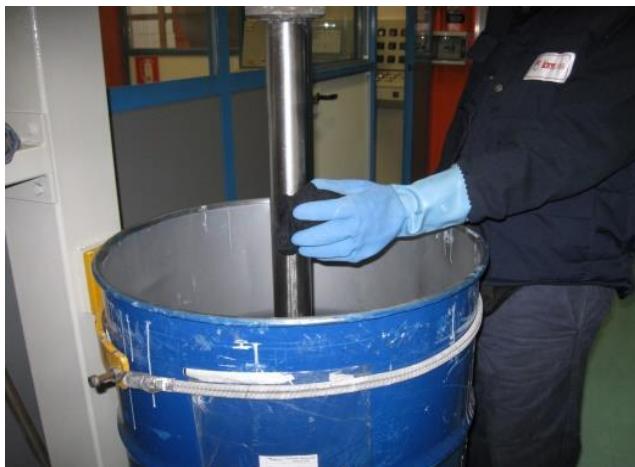
Per capire meglio come si doveva svolgere la lavorazione abbiamo chiesto a Saverio, il collega in coppia con Dionigi, e a Mario, il capomacchina che coordina il lavoro dei sette lavoratori del reparto di verniciatura durante il medesimo turno di Dionigi. Dalle loro testimonianze abbiamo scoperto che la pulizia dell'albero in moto svolta da Dionigi non è stata un'azione occasionale ma, al contrario, una pratica scorretta piuttosto abituale svolta anche da altri operatori (Figura 1). Saverio, infatti, afferma:

"Quando si è verso la fine della produzione, è opportuno pulire l'albero del miscelatore in moto durante la lavorazione; facendo in questo modo, la pulizia dell'albero è più agevole perché la vernice è ancora bagnata e quindi si guadagna tempo".

Figura 1. Ricostruzione modalità di pulizia dell'albero in moto

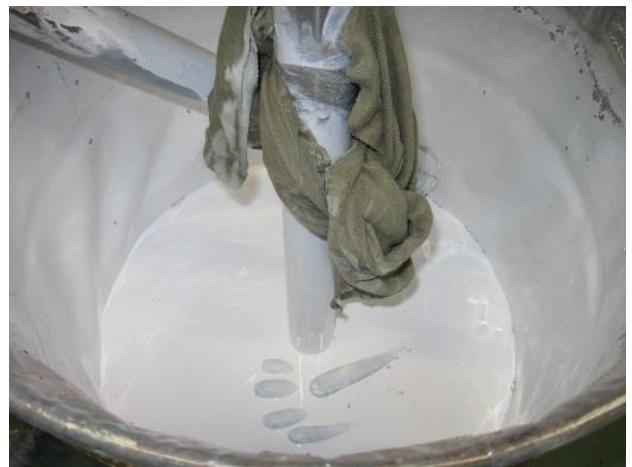
Dionigi non ha saputo spiegare come sia potuto accadere l'infortunio perché non riesce proprio a ricordare nulla degli attimi precedenti l'incidente; probabilmente lo straccio si è arrotolato intorno all'albero, imprigionando la sua mano calzata dal guanto e lui non è riuscito a contrastare il movimento dello stesso per liberarla: la mano è stata, quindi, trascinata in rotazione.

Nella foto scattata subito dopo l'infortunio è possibile notare lo straccio arrotolato attorno all'albero e il guanto immerso nella vernice ancora contenuta nel fusto (Figura 2).

Figura 2: Situazione riscontrata poco dopo l'infortunio

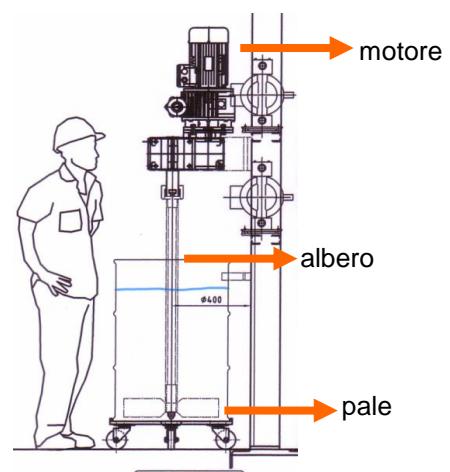
Figura 4. Miscelatore vernici

Il movimento di rotazione delle pale di miscelazione ha la funzione di omogeneizzare e mantenere in emulsione i componenti della vernice che, tramite un'apposita pompa, è aspirata dal fusto e convogliata alla cabina di verniciatura. È possibile variare la velocità di rotazione delle pale, ma l'azienda utilizzatrice che è anche costruttrice del miscelatore non ha fornito il numero di giri al minuto compiuti dall'albero. A vederlo, però, si aveva la sensazione che girasse lentamente, così lentamente da non suscitare alcuna paura.

Tali fattori, che appaiono come determinanti prossimali dell'infortunio, discendono in realtà da un'**insufficiente valutazione dei rischi riguardante la macchina**, a partire dalla sua progettazione. Ciò ha impedito di individuare adeguate misure preventive e protettive, come ad esempio carter di protezione per impedire l'accesso all'albero in moto, formazione, ecc. e di definire idonee procedure di sicurezza.

L'azienda ha progettato e installato un sistema di protezione che impedisce il contatto con parti in movimento, apporta le necessarie modifiche per permettere l'arresto del movimento dell'albero in caso di emergenza, aggiorna la valutazione dei rischi, elabora una specifica procedura scritta per la pulizia delle pale e prevede aggiornamenti sulla formazione specifica dei lavoratori e dei preposti.

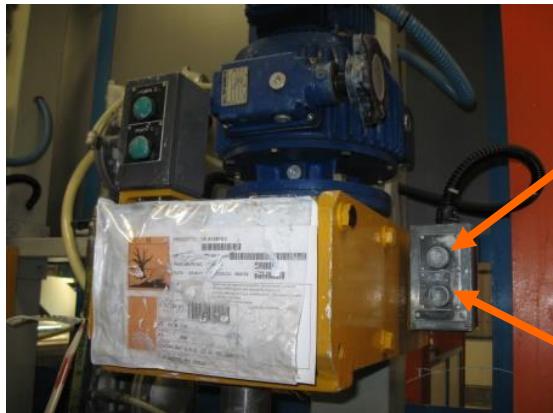
Figura 5. Particolare del motore del miscelatore

L'avviamento e l'arresto del movimento di rotazione dell'albero avvengono attraverso la pressione dei pulsanti posti sulla destra del motore (Figure 5 e 6). L'identica conformazione e colore dei pulsanti non permette di distinguere immediatamente a colpo d'occhio. L'indicazione della funzione svolta dai comandi, "start agitatore" e "stop agitatore", è riportata sopra ciascun pulsante, ma la scritta non è chiaramente visibile poiché parzialmente cancellata dall'uso.

Inoltre, il movimento di rotazione dell'albero ha un'inerzia per cui alla pressione del comando di arresto, impiega circa mezzo giro prima di fermarsi. Inoltre, i miscelatori non sono dotati di arresto di emergenza a bordo macchina ma è presente un arresto di emergenza unico per tutti i motori nelle vicinanze della porta d'ingresso, in prossimità del quadro luci del locale.

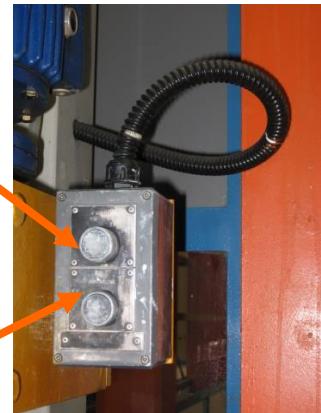
Figura 6. Pulsanti d'avvio e d'arresto del motore
