75

Toccando il vuoto

Storia d'infortunio numero 75, aprile 2020

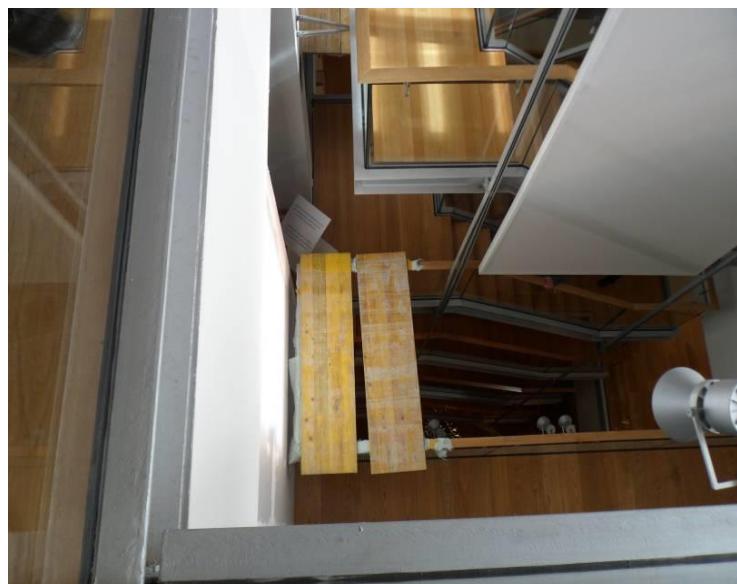
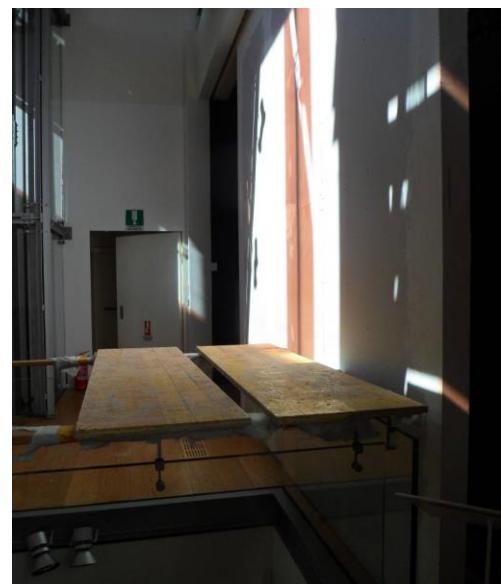
Quella mattina, Christian stava eseguendo i lavori di stuccatura delle pareti in cartongesso già installate nei giorni precedenti. Per eseguire le lavorazioni, Christian aveva allestito un piano di lavoro a circa undici metri da terra. Il piano era costituito da due assi in legno affiancate di dimensioni di 200 x 50 x 2,5 cm, appoggiate sui mancorrenti in legno dei pianerottoli della scala con un interasse d'appoggio di 157 cm (Figura 1).

Vista dall'alto

Vista a livello

Figura 1. Piano di lavoro su cui operava l'infortunato

Il fattore determinante dell'evento infortunistico è l'inidoneo allestimento e successivo utilizzo del piano di lavoro in altezza, realizzato da Christian. Il piano era infatti privo delle caratteristiche di sicurezza necessarie e veniva utilizzato insieme alla scala metallica doppia perché insufficiente a raggiungere le altezze di lavoro previste. L'inadeguatezza dell'area di lavoro all'attività che si doveva svolgere era stata rilevata dal preposto di cantiere della cooperativa che aveva inviato il messaggio sms sotto riportato all'impiegato/capo cantiere della ditta subappaltatrice (Kaled):

Tra le principali cause che hanno determinato l'infortunio di Christian emerge la totale inadeguatezza dell'allestimento del piano di lavoro in altezza (alla quota di 11 m), su cui il lavoratore stava lavorando al momento dell'infortunio. Ciò è stato aggravato dalla precaria postazione di lavoro: l'imprudente utilizzo di una scala doppia pieghevole posta su due tavole anch'esse inadeguate perché erano tavole da cassero e non da ponte. A loro volta le tavole non erano vincolate e per di più poggiavano su un tessuto a difesa del mancorrente in ciliegio che le ha rese ancora più instabili. Altro fattore che ha concorso all'accadimento infortunistico, potrebbe essere stato la mancanza del secondo operatore che tenesse la scala per evitarne il ribaltamento, così come prevede l'art. 113 comma 5 del D.Lgs 81/08. L'infortunato lavorava da solo, ma si ribadisce che anche fossero stati in due, la causa principale della caduta di Christian è stata la totale inesistenza di opere provvisionali come richieste dall'art. 122 comma 1 del D.Lgs 81/08 e la pressoché inesistenza di percezione del rischio da parte dell'infortunato e del suo collega dovuta a una grave carenza formativa, formazione dettata dall'art. 37 comma 1 del D.Lgs 81/08.

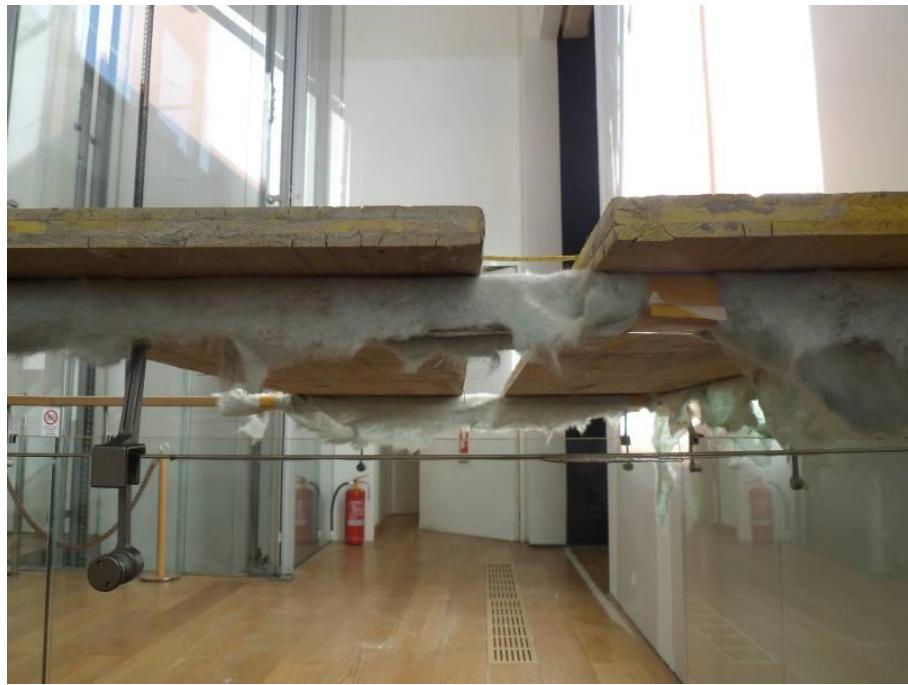
Per evitare di rovinare i mancorrenti in ciliegio, era stato interposto un foglio di materiale tessile. A loro volta, i mancorrenti erano sorretti mediante ganci metallici dalla struttura in vetro che costituiva la parete di delimitazione del pianerottolo delle scale (Figura 2).

Figura 2. Vista laterale del piano di lavoro con mancorrente di posa, foglio di tessuto interposto e gancio metallico collegato ai cristalli sottostanti

Durante l'esecuzione degli interventi di sigillatura, Christian ha esercitato una forza di spinta verso la parete di lavoro che ha comportato, come reazione, lo spostamento delle assi del piano di lavoro su cui era appoggiata la scala. Queste ultime, infatti, non erano vincolate e l'attrito era diminuito dalla presenza del foglio di materiale tessile interposto alla base. È verosimile che lo scivolamento abbia provocato il ribaltamento della scala con conseguente caduta del lavoratore, unitamente alla scala metallica impiegata e agli attrezzi di lavoro utilizzati, sino al piano sottostante. La caduta da un'altezza di circa 11 metri ha causato lesioni tali da provocarne la morte.

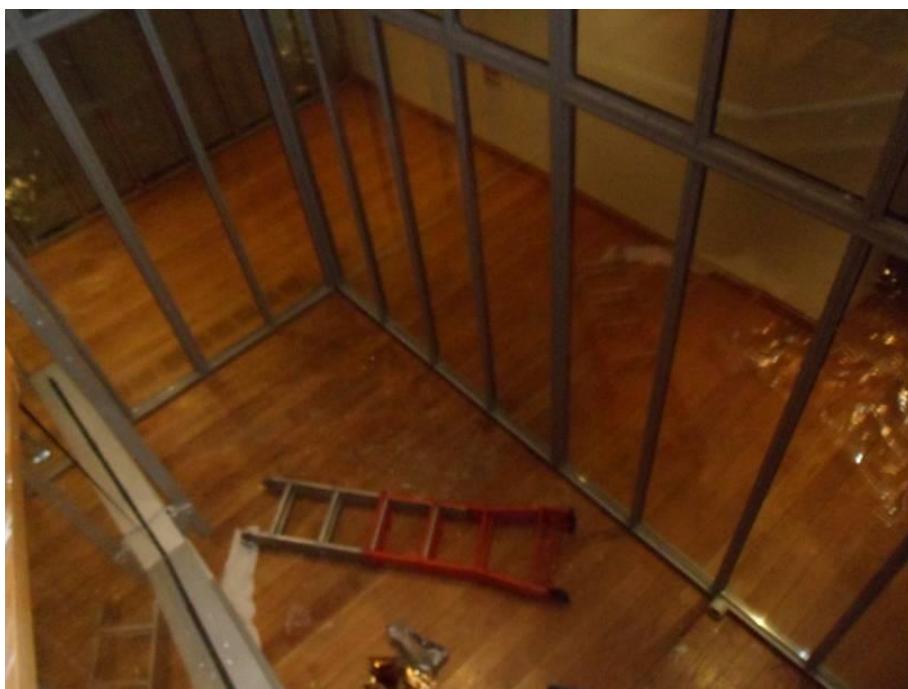
Sul piano di lavoro era stata sistemata una scala metallica doppia estensibile (Figura 3).

Figura 3. Scala utilizzata dal lavoratore, vista dal piano di calpestio da cui è avvenuta la caduta
Christian stava lavorando sul piano di lavoro posto in cima alla scala.

Infine, la committenza in un primo momento aveva affidato i lavori a una sola impresa e pertanto non rientrava negli obblighi imposti dal capo I del titolo IV del D.Lgs 81/08. Successivamente, l'impresa affidataria aveva incaricato la ditta di Christian per l'esecuzione di tutti i lavori ma non ha provveduto a nominare il coordinatore per la sicurezza in fase esecutiva, come indicato nell'art. 90 comma 5 del D.Lgs 81/08. Sicuramente la presenza del coordinatore in fase esecutiva avrebbe potuto evitare con le opportune azioni di vigilanza, che i lavoratori allestissero in maniera del tutto errata l'apprestamento contro il rischio di caduta dall'alto, usando due tavole da cassero, e soprattutto avrebbe potuto impedire l'utilizzo di una scala doppia a cavalletto sul piano di lavoro così instabile.
