STORIE
D'INFORTUNIO

Troppe cose non erano chiare a tutti...

Storia d'infortunio numero 105, giugno 2024

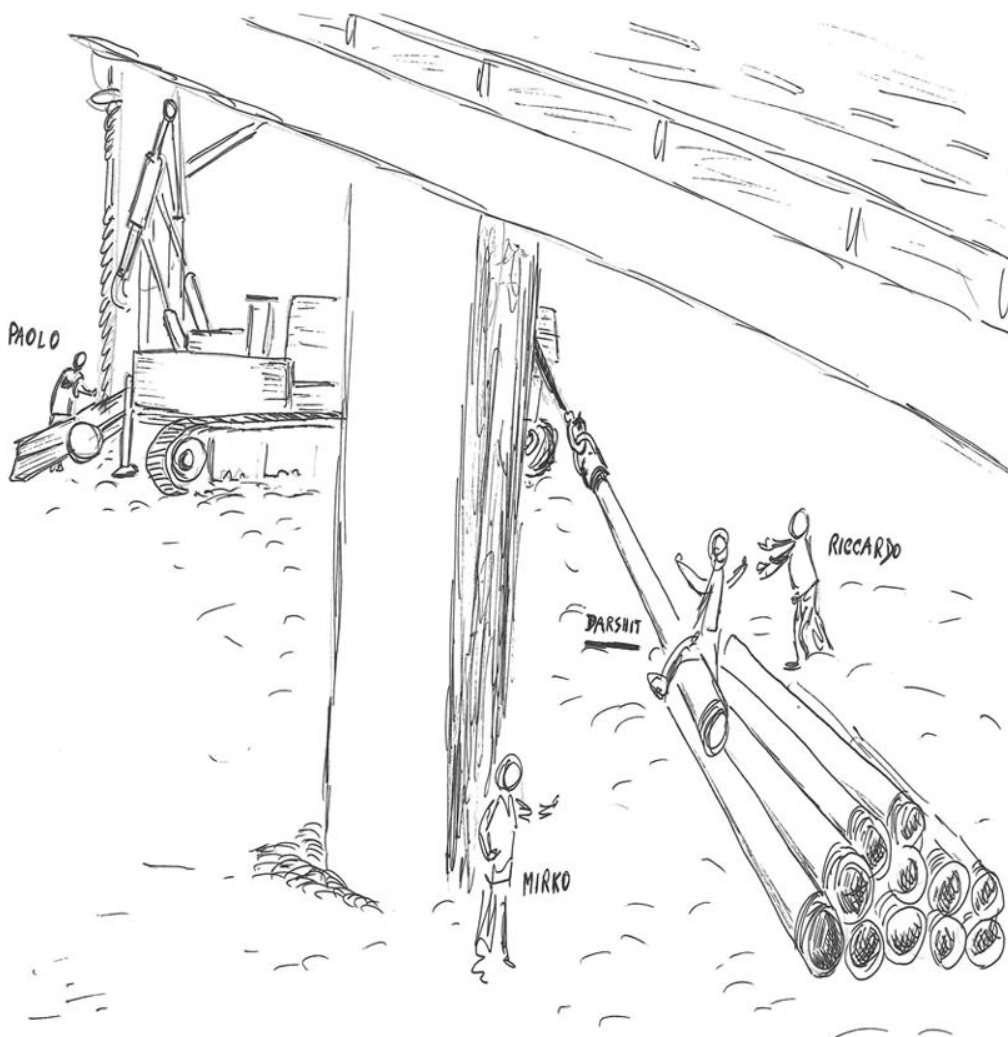
Disegno 1 – Ricostruzione della disposizione di lavoratori, macchinari, manufatti e attrezzature al momento dell’infortunio

- Darshit stava accompagnando con un piede il movimento dello spezzone di tubo che veniva sollevato, sfilandolo da una catasta (Figure 3 e 4);
- nel corso del sollevamento e del trascinarsi il tubo si staccava dalla testina di sollevamento, cadendo colpiva un “bordo” (ovvero un “braccio”) della macchina e rimbalzava;
- Darshit, che era venuto a trovarsi a cavalcioni del tubo, veniva sbalzato e catapultato a circa due metri di distanza e, cadendo a terra, batteva con violenza la schiena (Disegno 1).

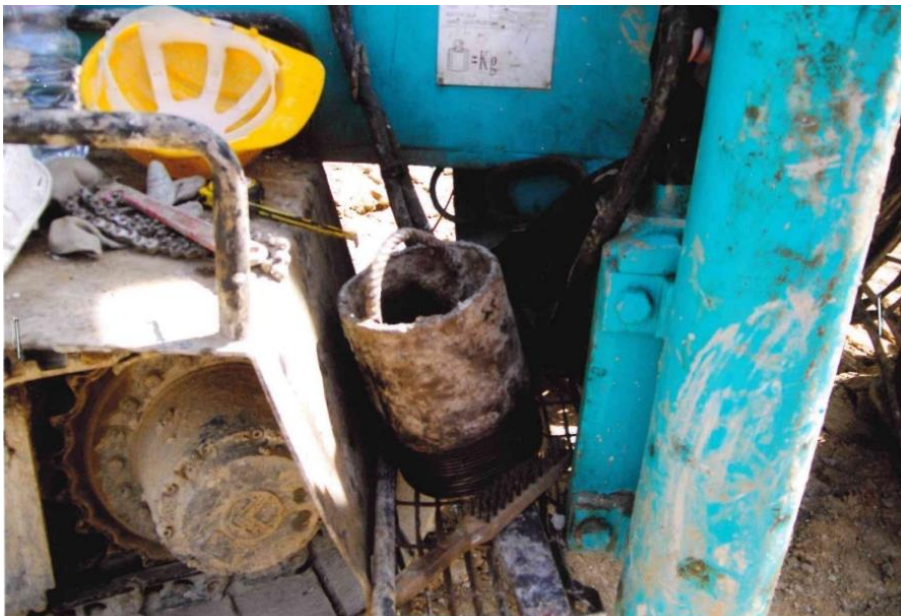
Figura 5. Testina di sollevamento “artigianale”

- la testina di sollevamento non era di quelle che vengono fornite da chi fornisce i tubi di armatura, ma era stata realizzata “artigianalmente” saldando un tratto di tondino di ferro “da cemento armato”, incurvato a formare una sorta di manico, a un piccolo spezzone di tubo filettato “a femmina” (Figura 5);
- la filettatura della testina di sollevamento era sporca di fango e usurata, nulla garantiva che la filettatura medesima fosse di passo adeguato a quella dei tubi da spostare.

- inadeguato controllo delle attrezzature di lavoro (erano state "pacificamente" accettate delle testine di sollevamento "artigianali" e di cui quindi non era verificata la conformità alle caratteristiche tecniche indicate nel Piano di Sicurezza e Coordinamento);

- inadeguati o assenti interventi di pulizia / riparazione / sostituzione delle attrezzature di lavoro: nessuno ha provveduto a controllare l'effettiva tenuta della solidarizzazione tra testina filettata e spezzone tubolare; la pulizia della testina, prima dell'avvitamento, è stata fatta in modo frettoloso o addirittura non è stata fatta – tra l'altro da persona non facente parte della squadra di lavoro;

Va garantito che i lavoratori abbiano consapevolezza di quanto sia importante verificare l'adeguatezza e l'integrità dei manufatti e delle attrezzature di lavoro, che devono essere oggetto di costante e idonea manutenzione (art 71 del D.Lgs. 81/2008).
