# L'arca di Noè

*A cura di Michele Montresor, Servizio PSAL della ATS Val Padana*

**Storia d'infortunio numero 120, febbraio 2026**

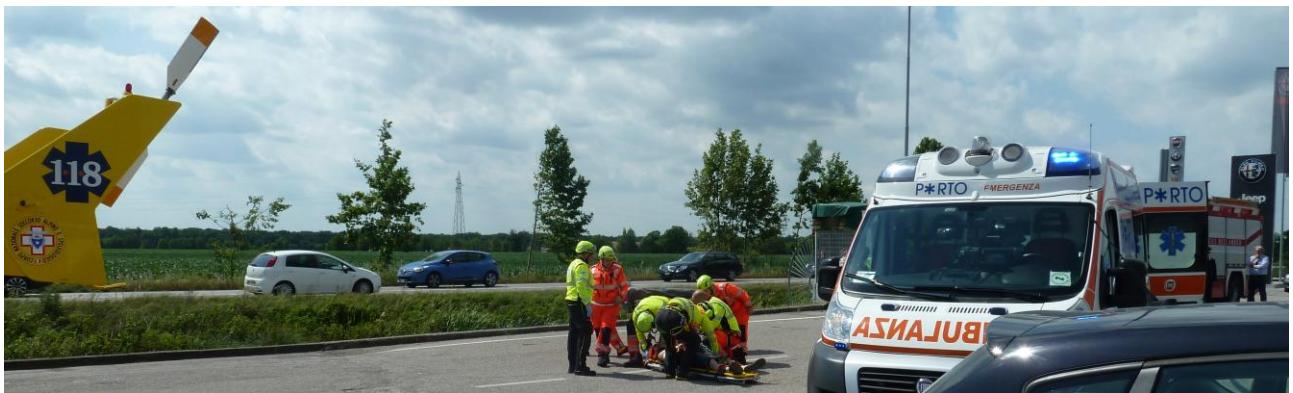
Arrivato sul posto la situazione è decisamente diversa, inaspettata e gravissima: elisoccorso "in moto", sanitari a terra per la stabilizzazione dell'infortunato, carabinieri ovunque e solito capannello di persone all'ingresso della concessionaria che si arrovellano sull'accaduto (Figura 1). E io più di loro e così penso:

Figura 1. Luogo dell'infortunio

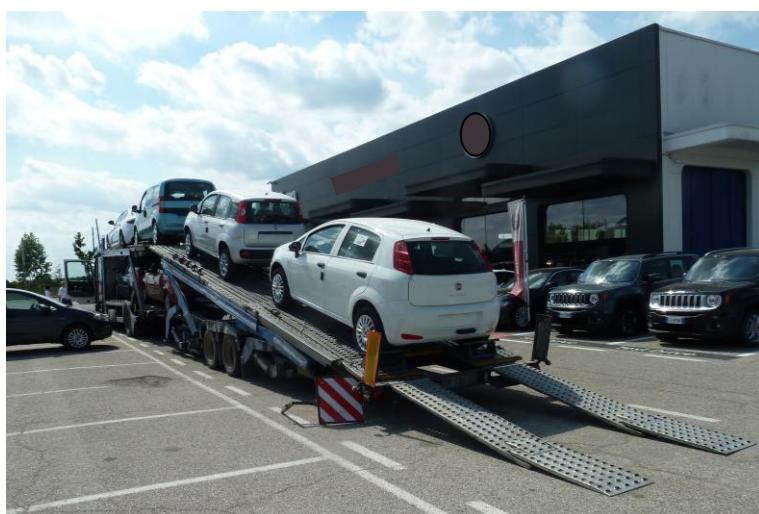
Mirco è arrivato durante la pausa pranzo nel piazzale della concessionaria di auto, ha posizionato la bisarca in modo che fosse nella posizione giusta per poter scaricare i mezzi da consegnare (Figura 2). Le fasi di lavoro prevedevano:

Figura 2. Bisarca nel piazzale dove è accaduto l'infortunio

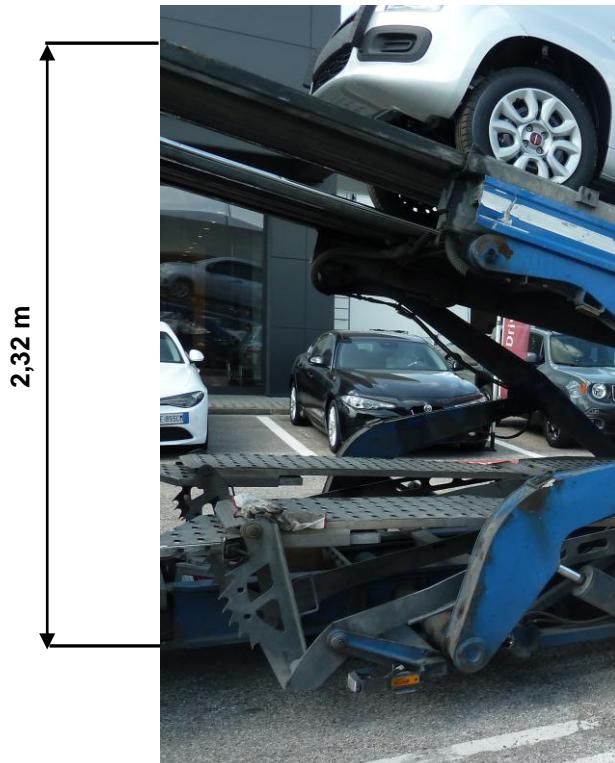
Mirco, che verosimilmente si trovava nello spazio tra motrice e rimorchio, è caduto a terra battendo con la schiena contro lo spigolo del pianale superiore del rimorchio. Questa versione della dinamica è stata ricostruita a posteriori sulla base della presenza delle tracce ematiche riscontrate sia a terra che sul pianale della bisarca e del fatto che un dipendente della concessionaria lo ha visto accucciato a terra nella zona sottostante.

Motrice e rimorchio si trovavano sprovvisti dei parapetti smontabili in caso di necessità di cui tali mezzi di trasporto sono dotati per la sicurezza dell'operatore che deve percorrere la stretta sezione di pianale libero.

La distanza da terra al punto di caduta è 2,32 m, giudicata dai sanitari compatibile con le gravi ferite subite dall'infortunato (Figura 3).

Figura 3. Distanza da terra del punto da cui è caduto l'infortunato

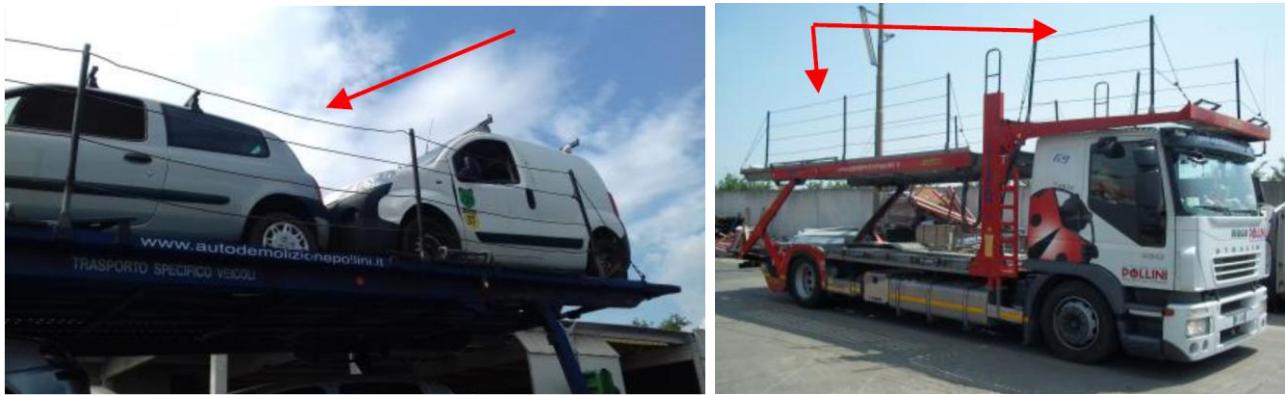
Figura 4. Esempi di montaggio corretto dei sistemi di protezione dei bordi per evitare la caduta dall'alto. Si osservi il corretto tensionamento delle funi che garantisce la “trattenuta” del lavoratore in caso di scivolamento, malore o altra situazione critica.

- L'accesso ai pianali superiori della bisarca è consentito solo per compiere le operazioni di carico e scarico.
- Verificare periodicamente lo stato dei dispositivi di protezione laterale anticaduta, paletti e funi, che devono essere integri, sostituendo i particolari con anomalie e/o rotture. I costruttori consigliano di sostituire le funi di protezione a intervalli non superiori a un anno (Figura 4).

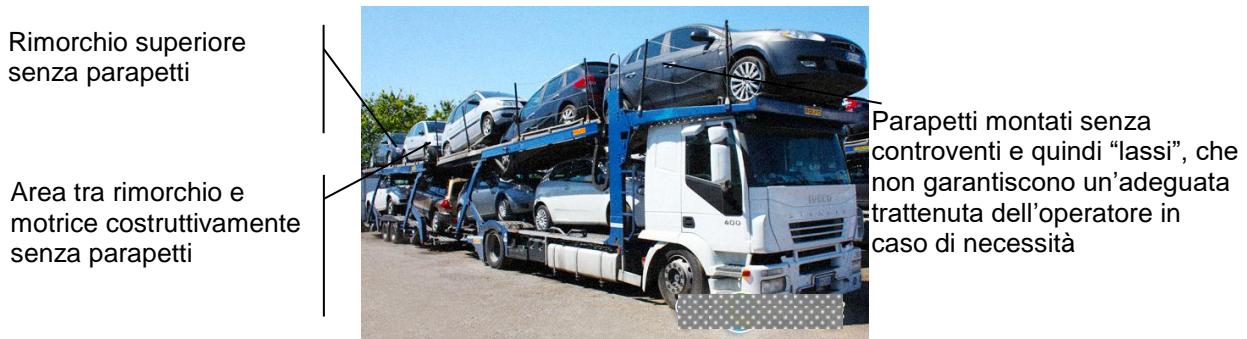
La causa prossima dell'incidente, ossia la caduta dall'alto dal pianale superiore della bisarca, è legata alla scorretta preparazione e allestimento della bisarca e dei relativi presidi di sicurezza da parte dell'autista. Durante l'indagine è stato possibile verificare che il mezzo di trasporto presentava alcune criticità costruttive che possono essere ritenute condizioni pericolose e che possono aver avuto un ruolo nella dinamica incidentale. Sono definibili come fattori remoti ma, purtroppo, ancora diffusi nella maggior parte delle bisarche attualmente in commercio e circolanti su strada (Figura 5); si tratta di:

Figura 5. Esempio di bisarca con condizioni pericolose

**Parapetti:** come indicato in “Raccomandazioni”, il rispetto delle procedure indicate dal costruttore è fondamentale e gli autisti devono necessariamente passare attraverso una formazione adeguata, efficace e partecipata; spesso, le loro conoscenze ed esperienze possono contribuire in modo significativo alla risoluzione dei problemi. Restano però alcune criticità che il solo rispetto delle procedure non è in grado di contenere. Spesso si rende necessario lo smontaggio temporaneo dei parapetti in quanto la larghezza dei furgoni non consente l'apertura delle porte. Esistono soluzioni recenti da parte dei costruttori come parapetti sagomati o alloggiamento allargato; tali accessori, però, non sono utilizzabili “after market” ma solo sui bisarche che li hanno previsti fin dalla loro omologazione su strada.

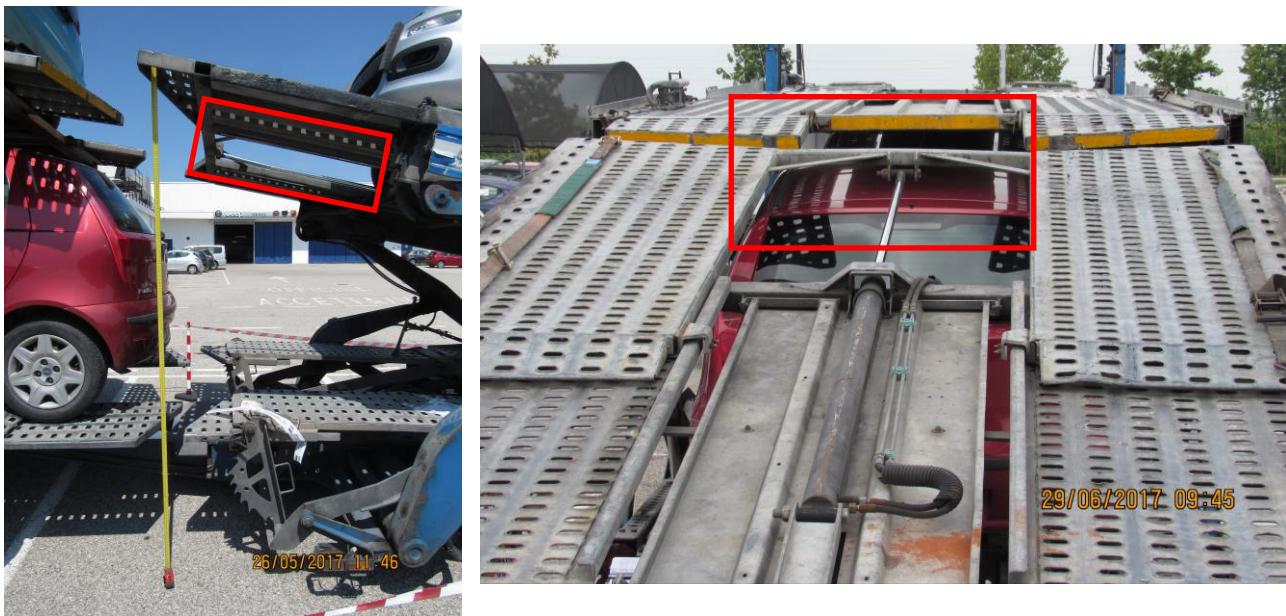
**Rampa telescopica:** un'altra criticità riguarda la zona del pianale superiore del rimorchio dove si trova un'ampia apertura dove si trova il sistema idraulico di fuoriuscita delle “pinne” di raccordo con il pianale della motrice (Figura 6).

Figura 6. Zona centrale della rampa superiore che non è coperta per permettere l'alloggiamento del pistone idraulico di movimentazione telescopica della rampa; l'operatore deve portarsi all'esterno della rampa proprio laddove i parapetti sono mancanti per ragioni costruttive (necessità dello snodo tra motrice e rimorchio).

Per risolvere tale criticità, che nel caso *de quo* potrebbe avere solo influito al determinismo incidentale, il Servizio PSAL e l'azienda di trasporti hanno studiato una soluzione in grado di ovviare al problema tenendo in considerazione che il mezzo è soggetto a marcatura CE e omologazione da parte del Ministero dei Trasporti. Mentre sulla prima è venuto in aiuto l'art. 71 comma 5 del D.Lgs 81/08<sup>4</sup>, nella seconda ipotesi si è dovuti intervenire direttamente in ambito di omologazione provvedendo a richiedere il parere dell'Ufficio della Motorizzazione Civile di Brescia. Il parere ha avuto esito positivo pur con prescrizioni non invasive che hanno permesso di mantenere intatto il progetto strutturale ([allegato 1](#)).

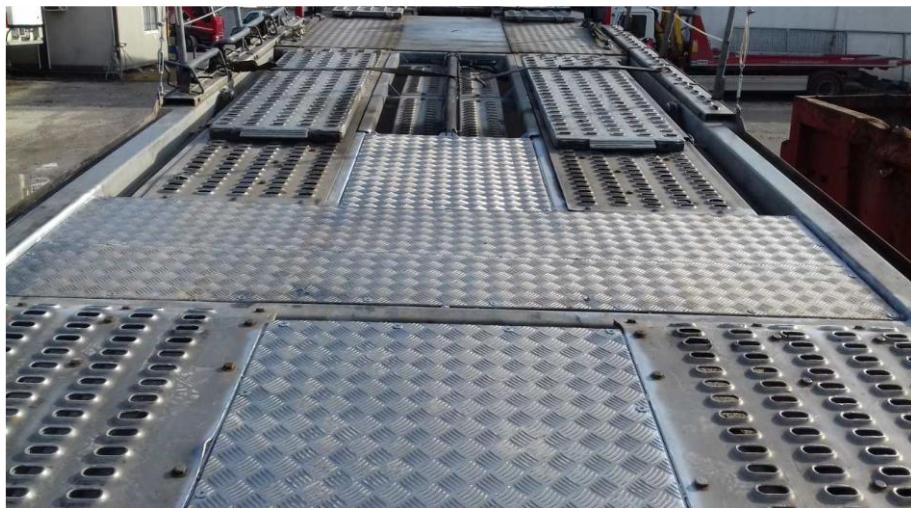
Figura 7. Particolari dell'intervento tecnico effettuato su una bisarca dell'azienda di trasporto

[L'allegato tecnico 2](#) fornito dall'azienda Pullani Trasporti e dall'ingegnere strutturista estensore della relazione di calcolo descrive l'intervento tecnico, dimostrando la semplicità costruttiva e la fattibilità (Figura 7).

Il costo sostenuto dall'azienda è stato di circa 3.700 euro per ogni bisarca. Sebbene sia auspicabile che tale intervento venga realizzato in fase di progetto direttamente dalla ditta costruttrice della bisarca, l'azienda utilizzatrice Pullani Trasporti lo reputa in linea con gli interventi periodicamente attuati per la sicurezza dei lavoratori.
