PIÙ ATTENZIONE PER LE TUE DITA

a cura di Marco Ferro, Monica Caramello, Servizio Pre.S.A.L. dell'Asl Città di Torino

Che cosa è successo

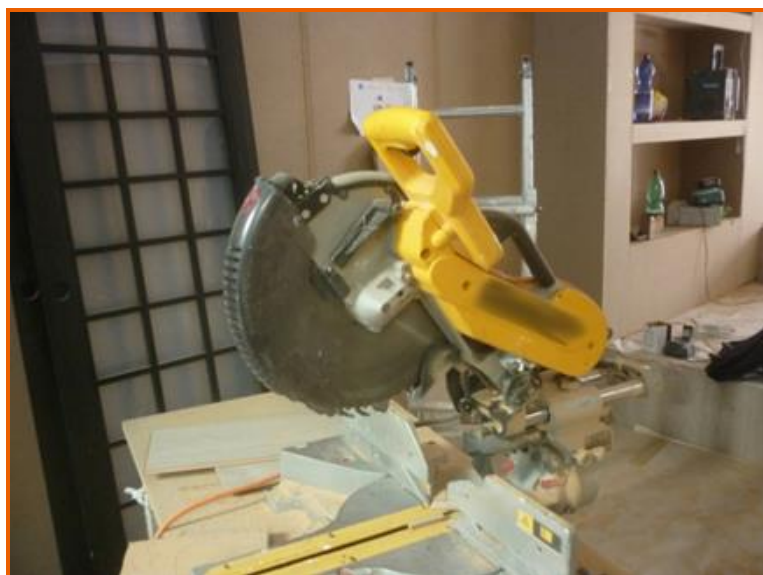
Marco stava eseguendo il posizionamento di listelli in laminato per la realizzazione della pavimentazione dello spazio espositivo. Per compiere queste operazioni utilizzava la troncatrice di proprietà della ditta EMPO per eseguire il taglio su misura di listelli di legno laminati da posizionare a pavimento (figura 1).

Figura 1: troncatrice con marcatura CE, utilizzata da Marco

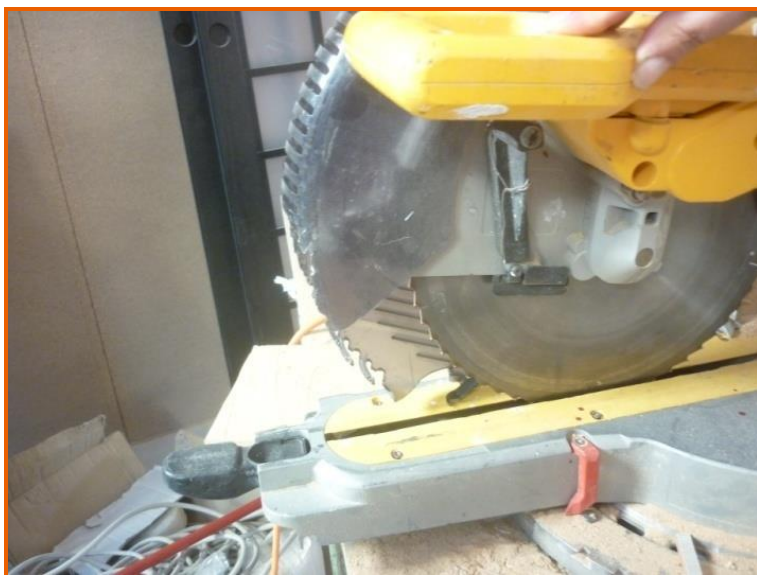
Marco ha appoggiato prima il lato corto del listello contro il guida pezzo della troncatrice, senza bloccarlo ma reggendolo con le sole dita della mano sinistra; in seguito, con la mano destra, ha abbassato la lama tramite l'impugnatura di azionamento, ed ha iniziato il taglio lungo il listello. La troncatrice era parzialmente priva della cuffia di protezione perché era rotta (Figura 3).

Figura 3: la cuffia di protezione della troncatrice era parzialmente rotta nel tratto inferiore e lasciava scoperta un tratto della lama.

La cuffia di protezione della troncatrice era parzialmente rotta nel tratto inferiore e lasciava scoperto un tratto della lama che poteva venire a contatto con le dita durante le operazioni di taglio (Figura 3). Marco ha dichiarato:

"...la cuffia della troncatrice era già rotta prima del mio infortunio".

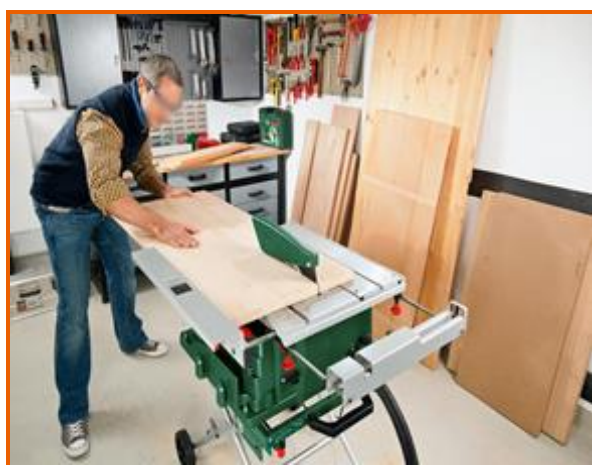
Per l'esecuzione di quel tipo di taglio sul listello, inoltre, sarebbe stato più appropriato utilizzare una sega circolare da banco anziché una troncatrice, poiché questa attrezzatura essendo provvista di lama fissa sul banco, di guida laterale, per la regolazione della superficie da tagliare, avrebbe consentito il taglio in sicurezza del listello per tutta la sua lunghezza, con l'ausilio di uno spingi pezzi, considerate le dimensioni del listello stesso.

Esempio d'uso di una sega circolare da banco
(foto tratta dal web)

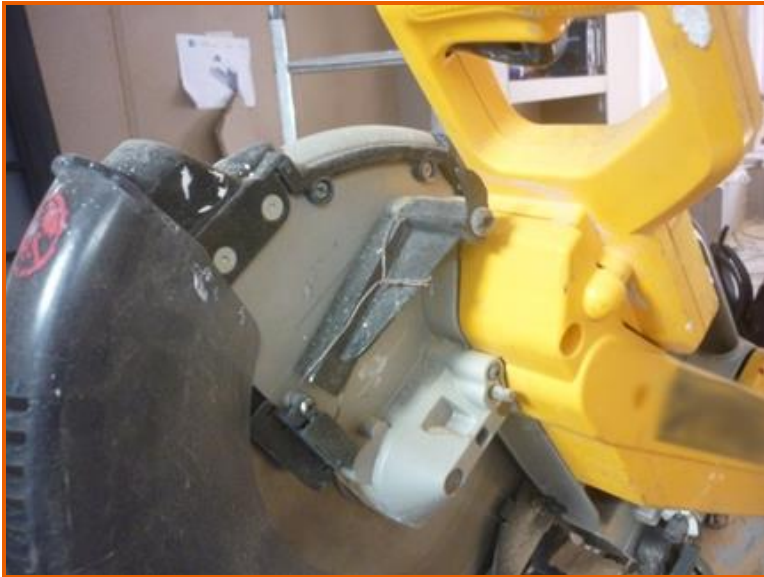
Inoltre, la troncatrice non era stata nemmeno oggetto di adeguata manutenzione poiché la cuffia di protezione aveva una riparazione "fai da te" eseguita con fil di ferro (Figura 4), e la spina di alimentazione era riparata con nastro adesivo (Figura 5).

Figura 4: riparazione sulla cuffia di protezione della troncatrice eseguita con fil di ferro.

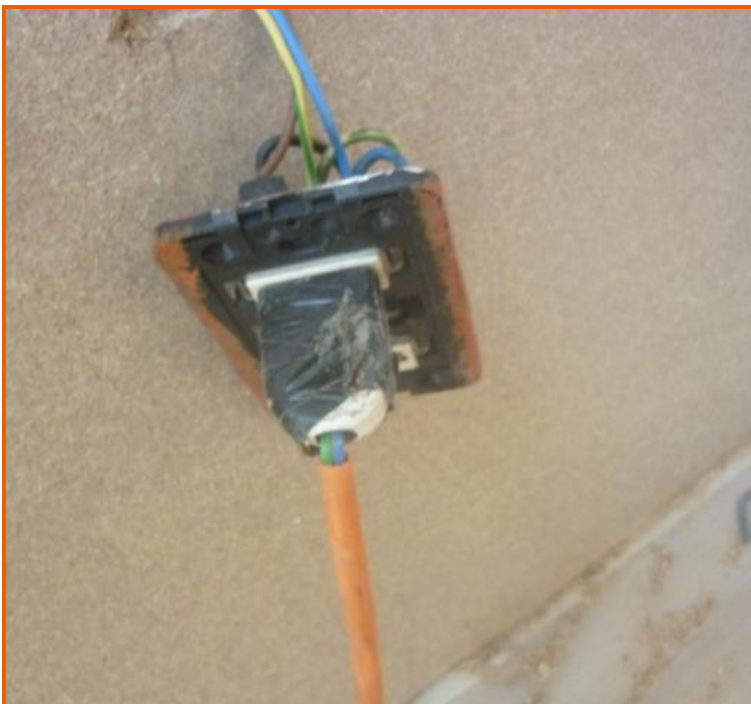
Il supporto della presa, in cui era inserita la spina di alimentazione della troncatrice era fuori dalla scatola di derivazione a muro con cavi elettrici a vista, in condizioni tali da costituire rischi di contatti elettrici diretti durante l'inserimento/estrazione della spina nella/dalla presa (Figura 5).

Figura 5: spina di alimentazione nastrata con nastro isolante; il supporto della presa era fuori dalla scatola di derivazione a muro con cavi elettrici a vista.
