Centro Regionale di Documentazione  
per la Promozione della Salute

## LO RACCOLSERO CHE ANCORA RESPIRAVA

*a cura di Marisa Saltetti, Anna Ghisa, Servizio Pre.S.A.L. della Asl CN2*

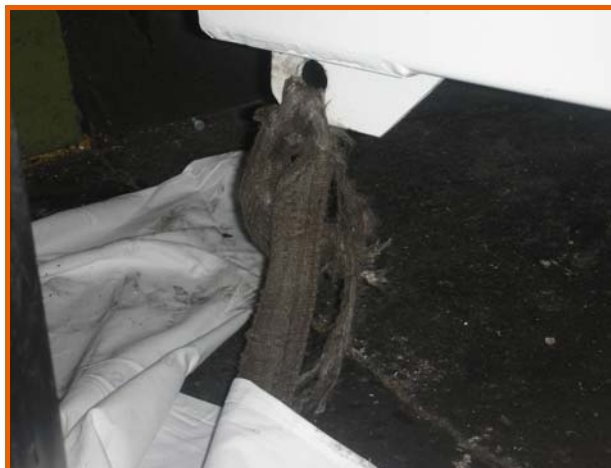
Le funi, ancorate ai golfari con nodi a strozzo, presentavano sfilacciamenti e strappi ed erano collegate a ganci privi di chiusure.

L’infortunio è avvenuto perché le funi erano usurate a tal punto da non poterne riconoscere la portata e il collegamento dei golfari del filtro ai ganci del carro ponte è stato realizzato con dei nodi a strozzo che hanno dimezzato la portata della fune.

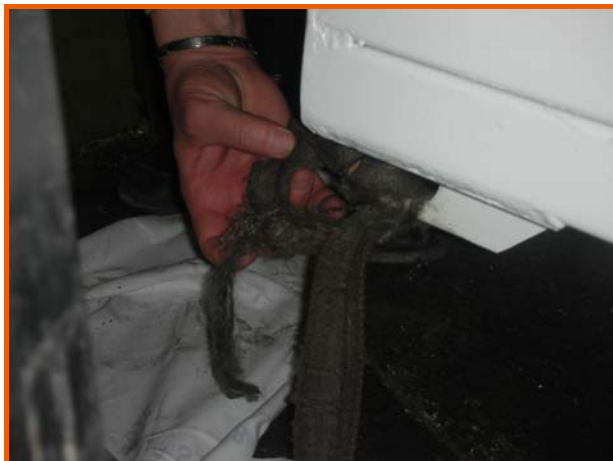
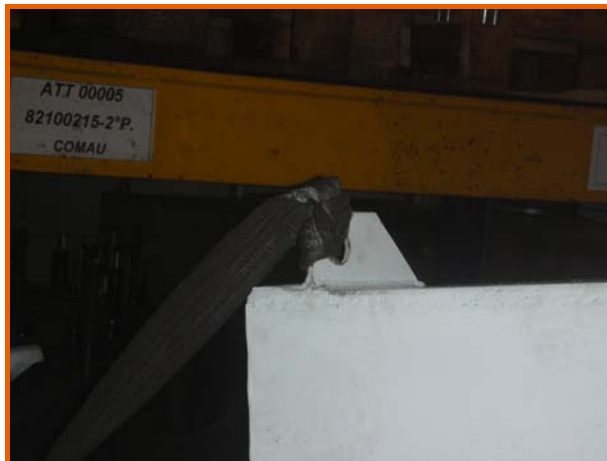
Le funi impiegate da Giuseppe per ancorare il filtro non erano idonee perché in cattivo stato di manutenzione. Inoltre, il collegamento delle funi tra filtro e carro ponte non era stato realizzato in modo corretto.

La ditta appaltante aveva lasciato a disposizione funi per imbracare in cattivo stato di conservazione, prive di manutenzione, di targhette e certificazioni e pertanto non rispondenti alla Norma Tecnica in vigore al momento dell’evento. Gli strumenti di sollevamento utilizzati non tenevano conto del peso dei carichi da movimentare, dei punti di presa, dei dispositivi di aggancio e della configurazione dell’imbragatura.

La ditta appaltate nel momento dell'affidamento dei lavori deve fornire tutte le informazioni sui rischi specifici presenti all'interno dell'azienda, sull'uso delle attrezzature disponibili, compresi i rischi d'interferenza. Deve inoltre evitare di lasciare a disposizione dei lavoratori della ditta appaltatrice, materiale non a norma e usurato.

È indispensabile che la ditta appaltatrice fornisca ai lavoratori le attrezzature e i dispositivi antinfortunistici appropriati, nonché le informazioni necessarie per svolgere l'attività in condizioni di sicurezza.
