## IL BUIO, ... ALL'IMPROVISO

a cura di Michele Montresor, Servizio PSAL della ASL di Mantova

### Che cosa è successo

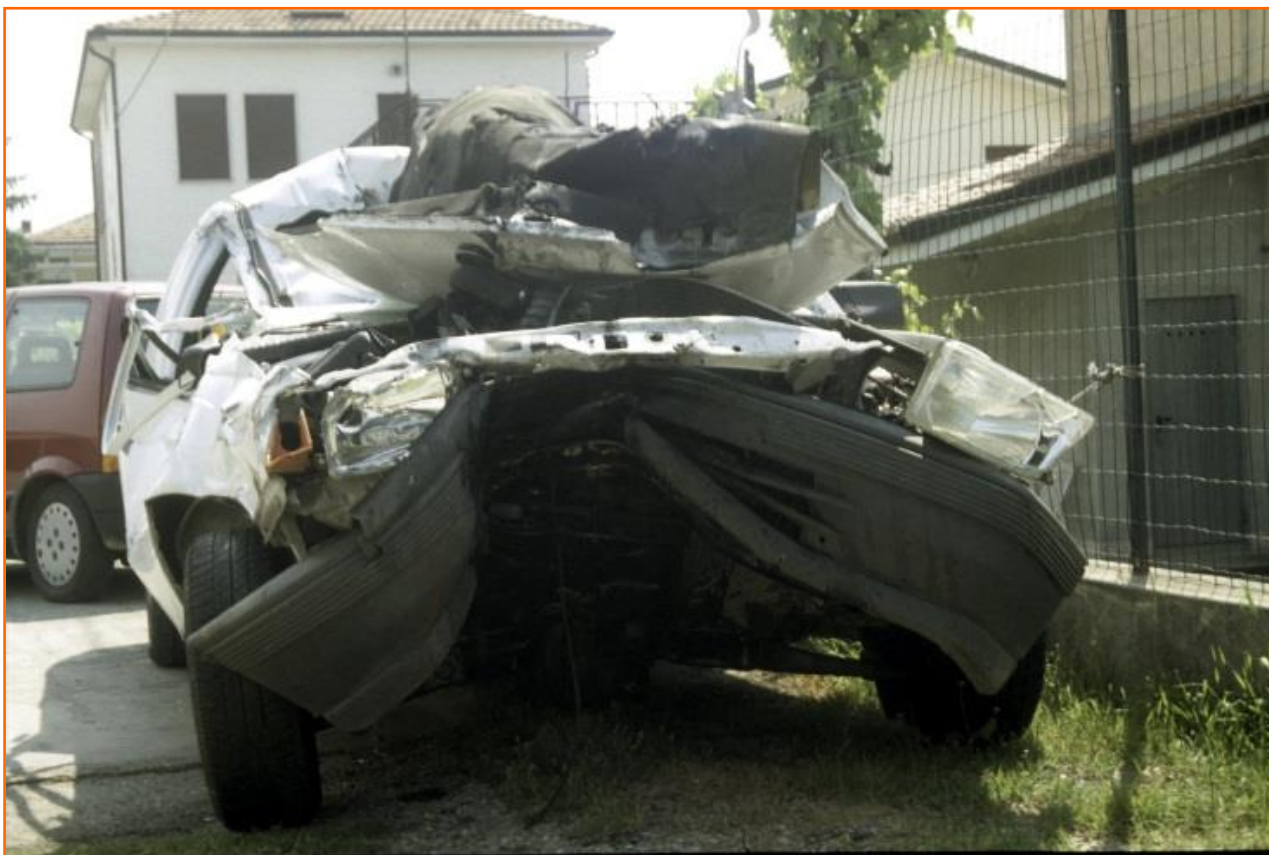
L'auto ha centrato in pieno le ruote gemellate del rimorchio e le lamiere vi si sono "agganciate" determinando così l'unione dei due mezzi che sono stati divisi solo con l'ausilio dei pompieri intervenuti sul posto poco dopo.

Per un puro caso fortuito l'auto ha centrato le ruote gemellate sinistre del Tir determinando così la salvezza di Alberto; è verosimile prevedere che se invece si fosse "infilata" nello spazio tra le coppie delle ruote, l'effetto decapitazione sarebbe stato inevitabile.

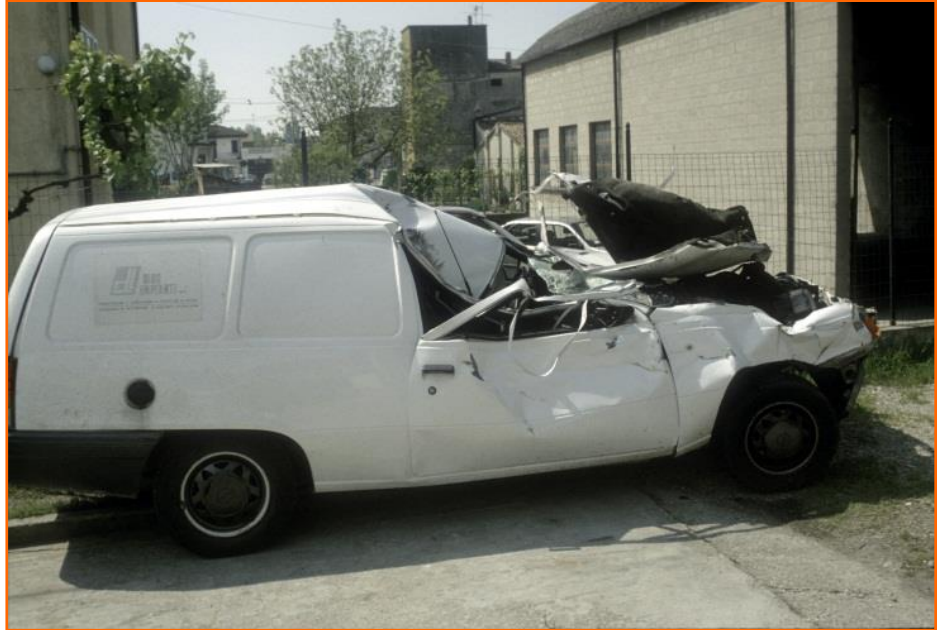
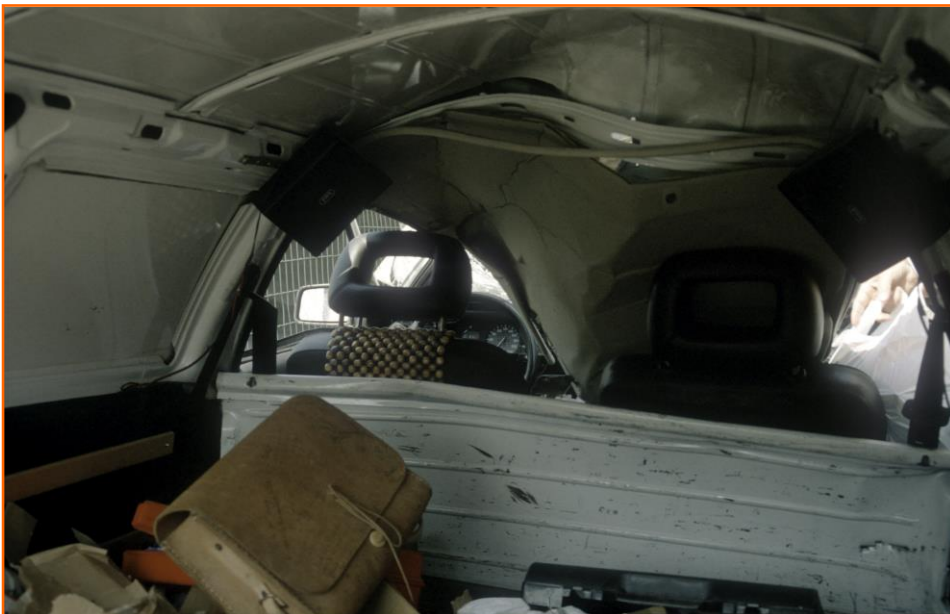
Comunque anche così la speranza di vita è rimasta appesa solamente all'uso delle cinture di sicurezza che, saggiamente, ha utilizzato. Se vi fosse stato un passeggero, la sua fine sarebbe stata certa.

Quel giorno Alberto è stato fortunato, ma anche l'uso delle cinture di sicurezza, **all'epoca non ancora obbligatorie**, ha contribuito a salvargli la vita; se non l'avesse fatto, oggi non potrebbe raccontare la sua storia. Quel giorno pochi centimetri hanno fatto la differenza; se l'auto si fosse infilata tra le ruote del rimorchio, sarebbe passata sotto con conseguenze assolutamente prevedibili. Invece, centrando le ruote gemellate l'abitacolo gli si è accartocciato intorno, tant'è che il tetto dell'auto, dal suo lato, gli ha rotto gli occhiali da sole, mentre dall'altro si è appoggiato al sedile del passeggero.
