STORIE
D'INFORTUNIO

Una stretta al cuore

Storia d'infornio numero 69, giugno 2019

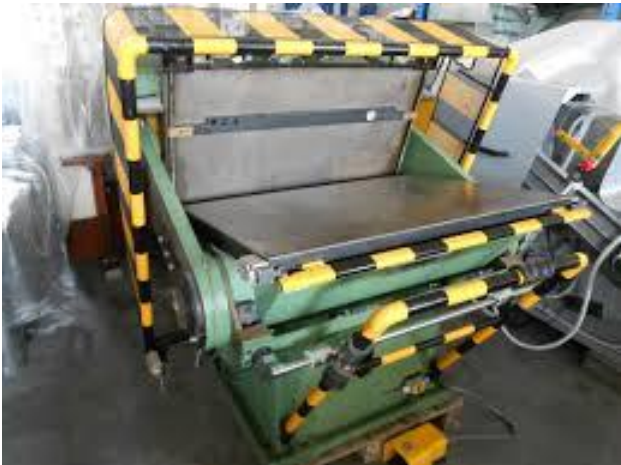
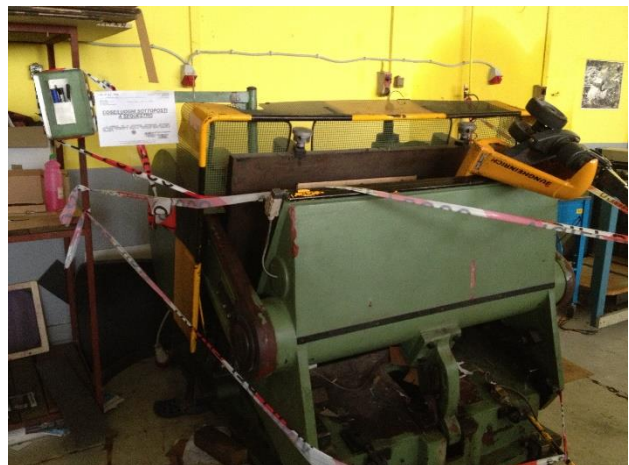
Paolo, un giovane di 26 anni è rimasto schiacciato tra la tavola mobile e la tavola fissa di una fustellatrice¹ tipo platina costruita nel 1996, verosimilmente prima del 21 settembre. A seguito della compressione è andato in arresto cardiocircolatorio, è sopravvissuto ma ha subito gravi danni cerebrali che l'hanno reso afasico e atassico.

“... la platina per fustellare modello ZA versione standard è munita di un piano fisso dove viene alloggiata, tramite telai, la fustella composta da lame posizionate in modo da ottenere la forma del taglio desiderato. Il materiale da lavorare viene posizionato tramite squadrette di riscontro sul piano mobile detto platina la quale va a contatto con la fustella consentendo la realizzazione del prodotto; la movimentazione della platina avviene tramite un motore che trasmette il moto alla frizione (pneumatica o magnetica), mettendo in tale modo in rotazione gli ingranaggi delle braccia della platina stessa.”

Il corpo dell’infortunato non aveva lesioni da taglio causate dalla fustella e questo fa pensare che le protezioni della macchina siano intervenute seppur non tempestivamente. La macchina in effetti è dotata di una protezione mobile che contorna tre lati della tavola fissa (superiore e i due laterali a forma di U) una barra sul bordo frontale della tavola mobile e un dispositivo azionabile con il ginocchio collocato sui corpi della macchina anch’esso nella zona frontale.

Vista la posizione del corpo si può escludere l’intervento della barra sul bordo della tavola mobile e quello della barra azionabile con il ginocchio. La macchina è stata arrestata nel momento in cui il corpo ha sollecitato la barra che contorna la tavola superiore e la sollecitazione è avvenuta molto probabilmente con le gambe sul tratto laterale.

Al fine di acquisire informazioni sui rischi e sulle misure di prevenzioni applicabili a macchine come questa è stata effettuata una ricerca tra le norme UNI relativa alla sicurezza del macchinario. È stata così reperita la norma UNI EN del 2005 numero 1010-5 attualmente in vigore. Questa norma (al punto 5) si occupa in modo specifico di macchine come quella che ha causato l'infortunio e prevede che ai dispositivi di sicurezza costituiti da barre (barra a U, barra sensibile e barra a ginocchio) siano associati pedane sensibili collocate sui due fianchi della macchina.

Per come è stato ritrovato il corpo dell'infortunato, si presume che immediatamente prima dell'infortunio Paolo si trovasse sul fianco della macchina, nello specifico sul fianco sinistro. Le pedane sensibili ai lati della macchina avrebbero rilevato la presenza dell'infortunato e ciò avrebbe indotto l'inibizione del movimento di chiusura prima che l'infortunato giungesse tra le tavole.
