STORIE
D'INFORTUNIO

La scossa fatale

Storia d'infortunio numero 70, luglio 2019

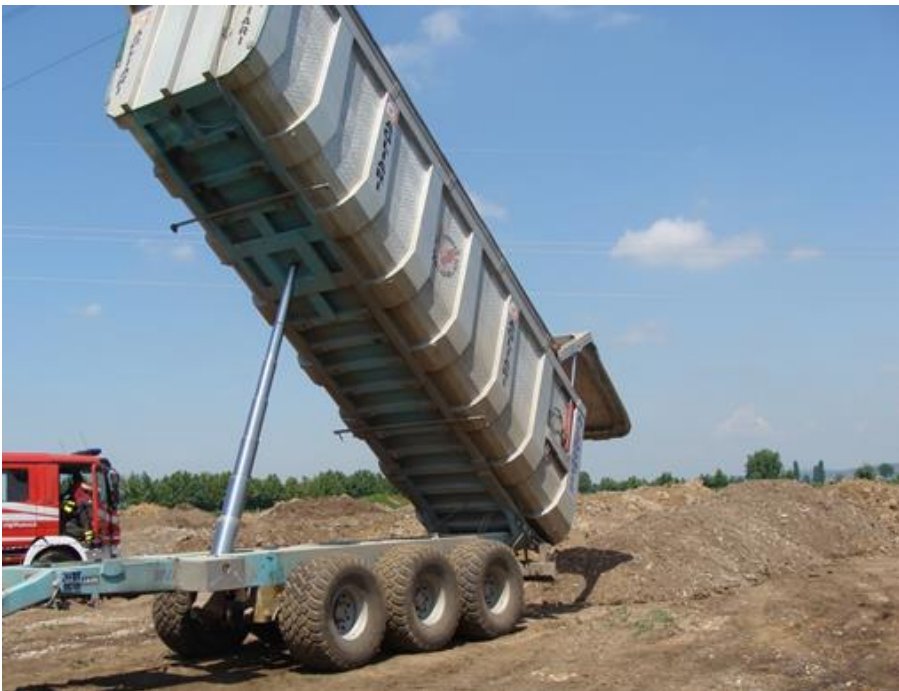
Figura 1: posizionamento del ribaltabile poco dopo l'incidente. Sullo sfondo si notano i cumuli precedentemente scaricati da Andrea con la tecnica del contemporaneo innalzamento del cassone e avanzamento della motrice (nel caso di specie, un trattore).

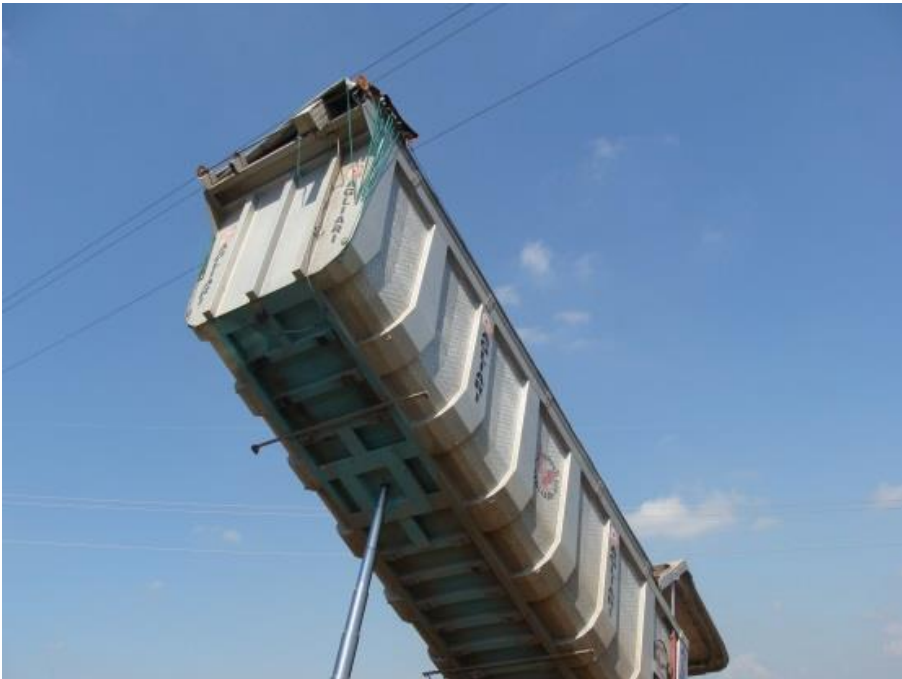
Figura 2: particolare della sommità del ribaltabile a contatto con la linea elettrica da 15 kV.

Il carro è elevato al massimo, con la sua sommità sta toccando la linea aerea, è in tensione. Andrea non se ne accorge; sta scaricando e deve svuotare completamente il cassone.

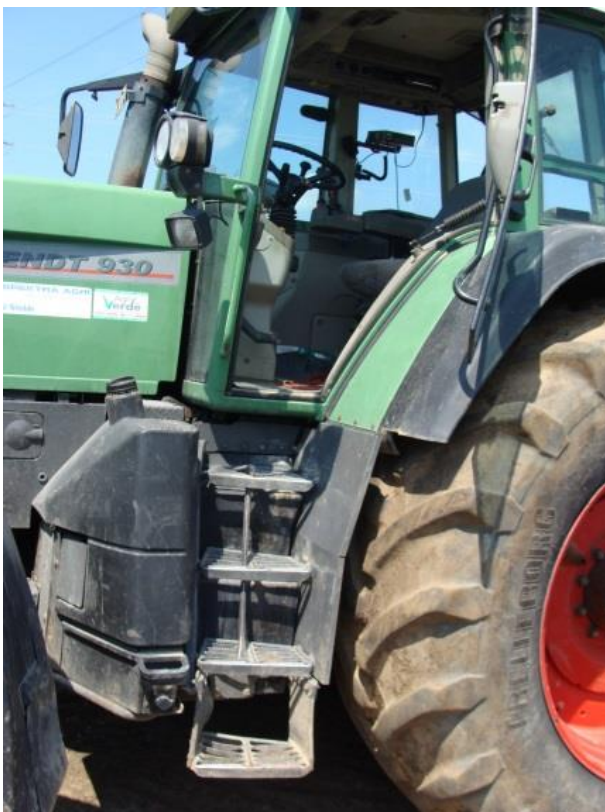
Figura 3: particolare degli scalini di accesso all'interno della trattoria. Il verosimile salto di Andrea gli ha evitato di venire a contatto con le parti metalliche del mezzo e la conseguente possibilità di folgorazione per contatto diretto di parti metalliche in tensione.

Andrea scende dal trattore, saltando evita il primo pericolo di folgorazione tra il terreno e la scaletta, si dirige verso la base del rimorchio e tocca il telaio in prossimità delle ruote; attraverso questo contatto innesca la scarica tra il carro e il terreno.

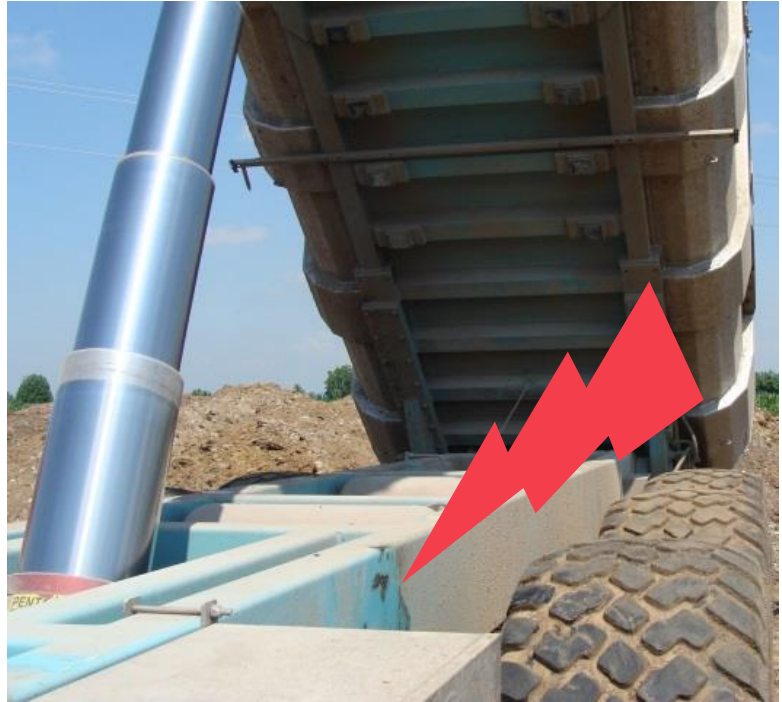
Figura 4: punto di contatto diretto tra il corpo del lavoratore e la parte metallica del cassone in tensione a causa del contatto con la linea elettrica aerea.

Le indagini sono iniziate quasi subito, siamo arrivati sul luogo un'ora dopo la chiamata: Andrea è morto. Sul luogo dell'incidente sono presenti i tecnici ENEL, i Vigili del Fuoco, Fabio, alcune persone dell'azienda "Trombetta" e i Carabinieri. La dinamica è apparsa subito scontata: Andrea è morto a seguito di contatto indiretto, ha toccato il carro mentre il cassone alzato era appoggiato alla linea aerea.
