A cura di Giorgio Biamino, Amalia Di Meglio, Marcello Libener, Giuseppe Marino Servizio PreSAL dell'Asl AL

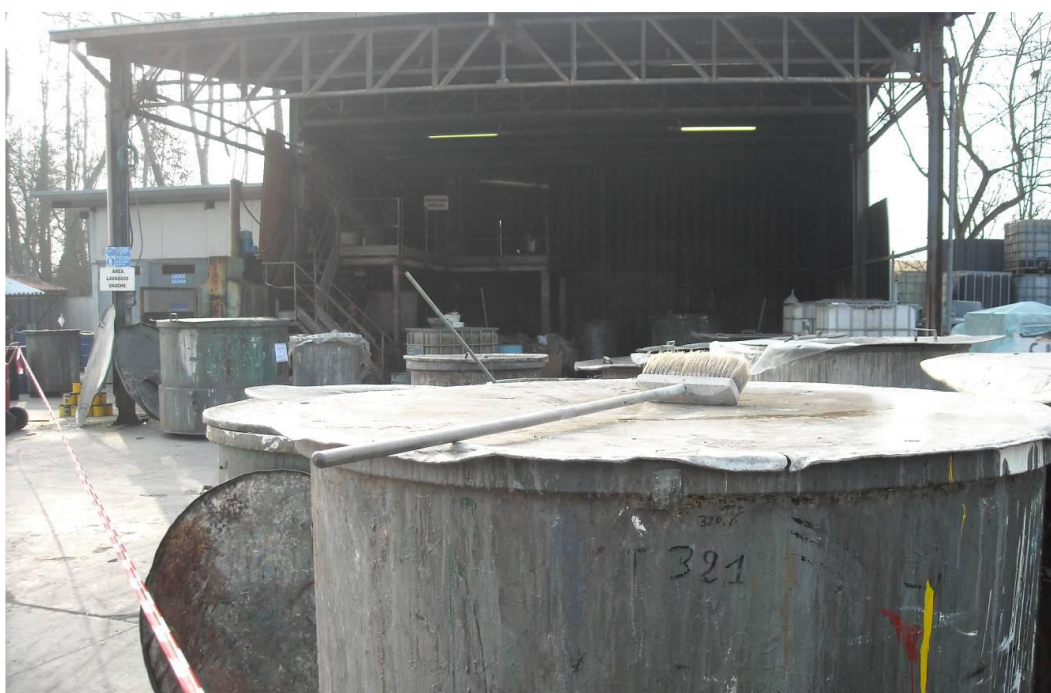
Dove e quando

L'incidento è avvenuto in una fredda giornata del gennaio 2011 presso un'azienda della provincia di Alessandria che produce pitture, smalti, vernici, adesivi e sigillanti. L'area dove operava l'addetto al lavaggio delle vasche era collocata in una zona esterna rispetto ai settori produzione e magazzino. Le vasche cilindriche metalliche erano al di sotto di una tettoia che non copriva tutto lo spazio adibito a questa attività e che, quindi, avveniva quasi del tutto all'aria aperta. Il lavaggio dei contenitori era necessario per non mescolare le materie prime in quanto le produzioni erano differenziate (figura 1).

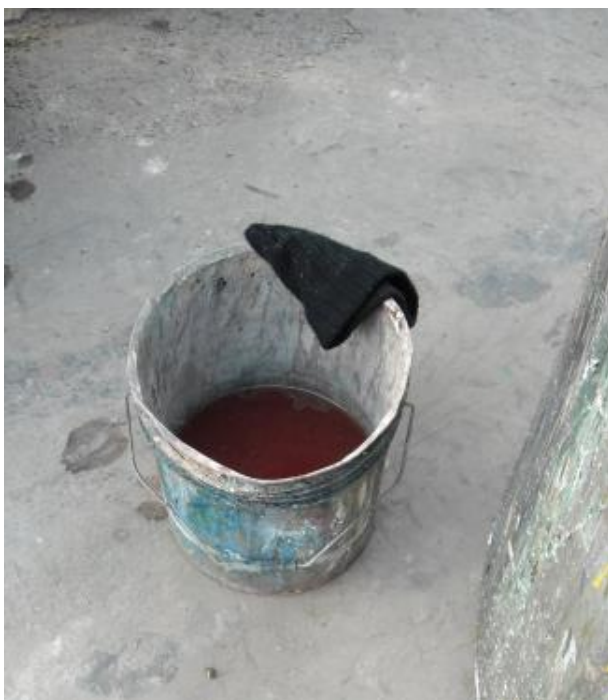
Che cosa si stava facendo

Figura 2: secchio con residui di cloruro di metilene

“Quando lo abbiamo spostato per coricarlo a terra Massimo non indossava alcuna maschera di protezione.”
