Troppo freddo per lavorare

A cura di Marco Basso, Giovanni Debernardi Servizio PreSAL della Asl CN1

Storia d'infortunio numero 74, febbraio 2020

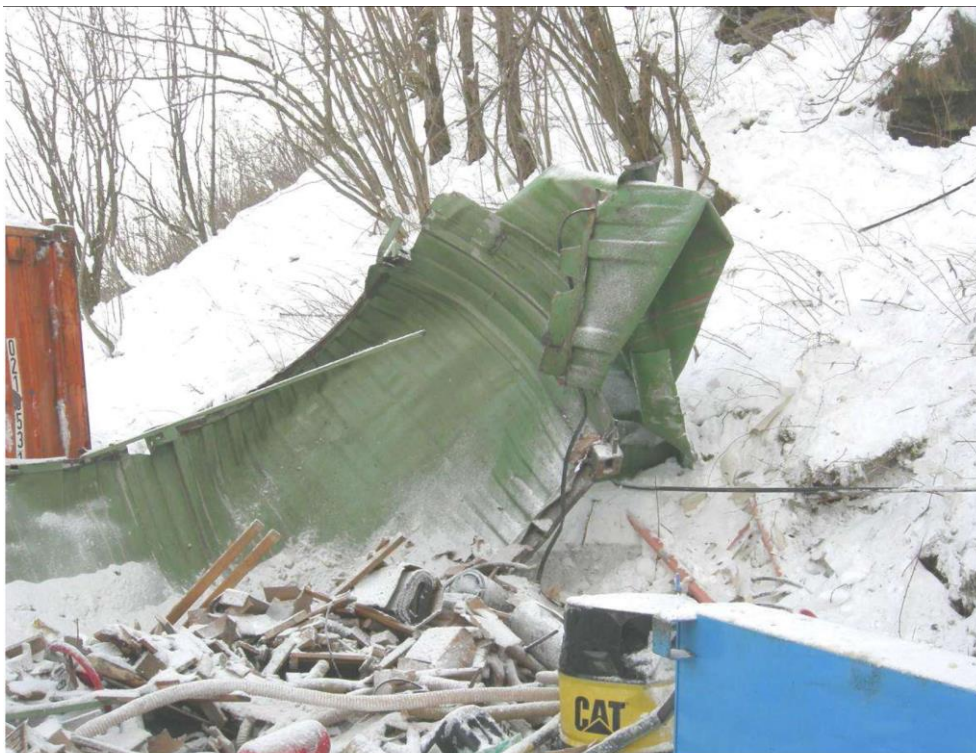
Figura 1: resti del container divelto dall'esplosione

Il container usato come deposito era irriconoscibile a causa dell'esplosione. Le porte in lamiera pesante sono state scaraventate a metri di distanza. La cellula del container è stata completamente divelta. Quello che rimane della parete laterale, ha assunto una forma curva, segno che, prima di spaccarsi, il profilo in lamiera ha tentato di contenere una parte di esplosione al suo interno.

Il container spogliatoio, posto a fianco di quello esploso, pur avendo mantenuto la sua forma originale, ha riportato una profonda curvatura verso il suo interno. Il mobilio presente all'interno è stato violentemente proiettato sulla parete opposta.

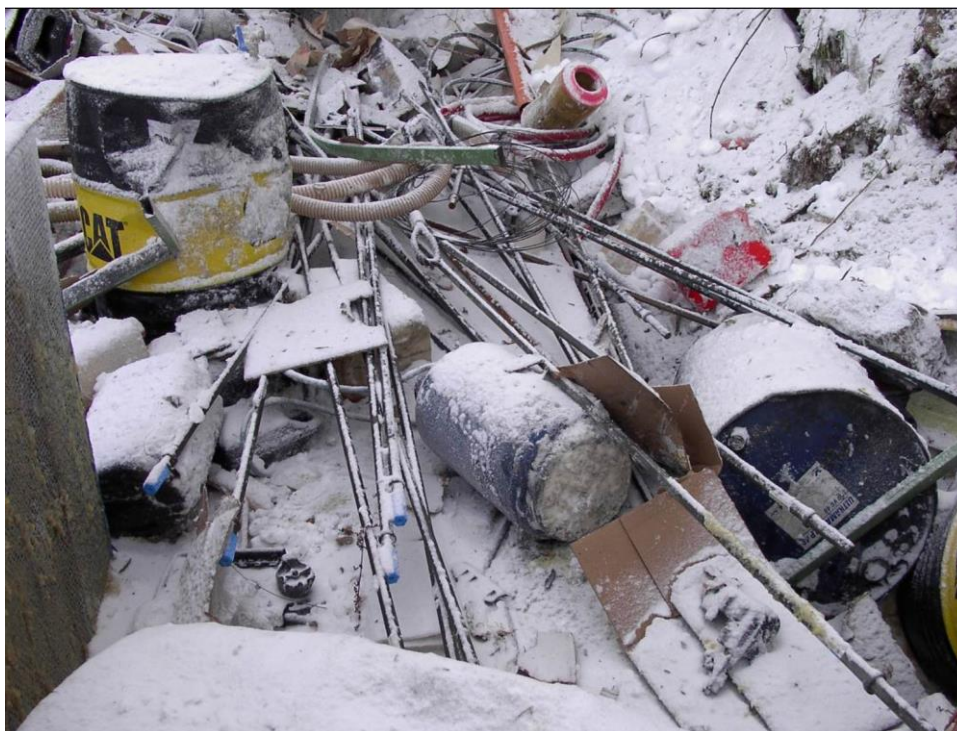
Ma la valvola della bombola non era stata chiusa completamente e, nella notte, poco alla volta, buona parte del suo contenuto era fuoriuscito all'interno del container. Uno dei vigili del fuoco intervenuti ha riferito:

“Abbiamo ispezionato l'area per verificare che non ci fossero altre bombole potenzialmente pericolose quindi ci siamo avvicinati al container esploso e ho sentito il fruscio del gas che fuoriusciva dalla bombola. Ho chiesto al caposquadra di poterla chiudere e lui mi ha autorizzato. Ho quindi chiuso la bombola completando di circa mezzo giro la chiusura della valvola”.

L'ambiente privo di aerazione ha consentito al gas di stratificare verso il basso e di rimanerci fino al mattino seguente, quando Lorenzo ha tentato di riscaldare il lucchetto con la fiamma.

Le piccole fessure presenti in corrispondenza dei portelloni hanno consentito la fuoriuscita del gas proprio vicino al lucchetto, dove si trovava Lorenzo con la torcia di giornali accesa. La bombola di gas GPL non è stata danneggiata.

Figura 2: Bombola GPL ritrovata tra i resti del container con il rubinetto di erogazione aperto

Tuttavia, la normativa esiste e il suo rispetto avrebbe evitato questo evento; in specifico, lo stoccaggio dei materiali infiammabili o esplosivi deve avvenire in locali idonei anche in riferimento a specifiche normative di settore (Norma UNI – CIG 7131).

Quindi la realizzazione di una postazione in cui conservare in modo stabile e arieggiato le bombole contenenti gas infiammabili secondo quanto previsto dalla norma avrebbe ridotto o annullato il rischio. Si ricorda che questa postazione deve essere posizionata a idonea distanza dalle altre strutture e da altri prodotti infiammabili.

In generale, qualunque locale in cui sia presente un deposito di gas o una caldaietta deve essere fornito di prese d'aria o sistemi di ventilazione per evitare l'accumulo di gas.

In ultimo, l'uso di fiamme per sgelare i lucchetti poteva essere evitato con l'utilizzo di idonei spray normalmente in commercio.
