Maledetta solitudine

A cura di Domenico Maiullari, Oscar Salvatore Servizio PreSAL della Asl AT

Storia d'infornio numero 77, settembre 2020

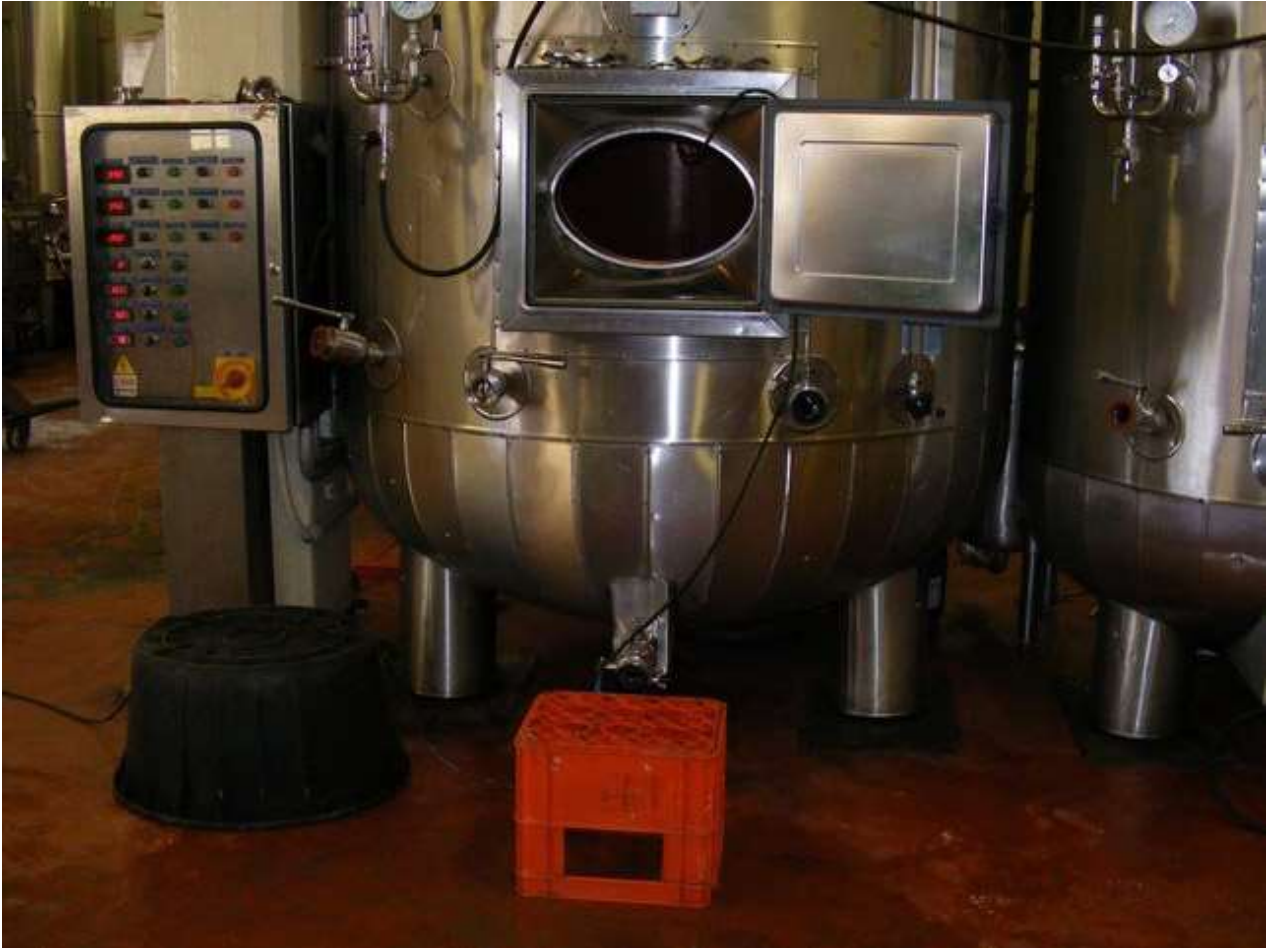
Un operaio è deceduto per asfissia a causa dell'elevata quantità di azoto presente all'interno di un'autoclave, utilizzata per la fermentazione del vino, nella quale si era introdotto per pulirla manualmente.

Ha collegato all'aria compressa l'enorme serbatoio di 5.300 litri per immettervi aria che risanasse **l'atmosfera**; quindi, ha appoggiato all'interno una lampada a bassa tensione. Successivamente ha attivato l'idropulitrice ed è entrato con la lancia in mano nell'autoclave n° 47, **attraverso un'apertura ovale definita “a passo d'uomo”, di dimensioni pari a 44 centimetri di larghezza e 29 di altezza** (figure 1 e 2). Una volta all'interno, ha perso i sensi a causa dell'atmosfera asfissiante satura di azoto e non è più riuscito a uscire per mettersi in salvo.

Figura 1: autoclave utilizzata per la fermentazione del vino

- impedire **fisicamente l'accesso all'interno della zona pericolosa e dotare i lavoratori** di strumenti più idonei e di facile utilizzo per la pulizia;
- **trattare la lavorazione “pulizia autoclave” come ambiente confinato e mettere in atto** le misure di prevenzione/protezione necessarie (DPR 177/2011).

- considerata la tipologia di attività (cantina vitivinicola), non è possibile lasciare un unico operatore all'interno dell'azienda indipendentemente dalle mansioni assegnategli. I preposti e il datore di lavoro devono porre maggior controllo sull'operato dei dipendenti. Dagli eventi infortunistici che ogni anno si susseguono, emerge che nell'ambito delle attività di vinificazione si verificano condizioni tali per cui i cantinieri abbiano libero accesso all'interno delle autoclavi per eseguire la pulizia, in quanto le attrezzature in dotazione non riescono ad effettuare un'adeguata sanificazione.

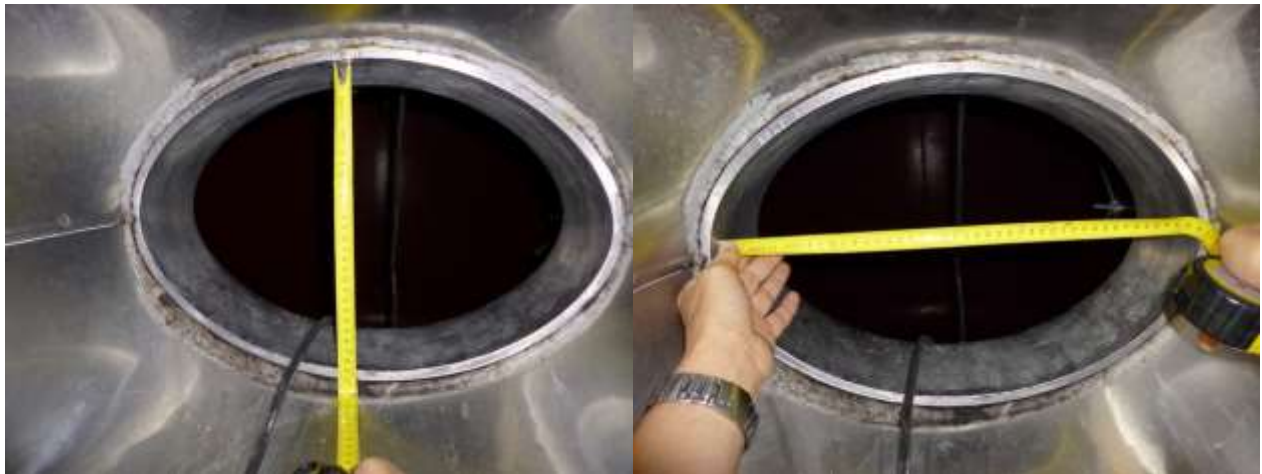
Figura 2: apertura ovale dell'autoclave "a passo d'uomo".

La pulizia interna può essere eseguita con due metodi: introducendosi nel serbatoio attraverso il boccaporto con passo d'uomo, oppure rimanendo con il corpo all'esterno, servendosi di una specifica attrezzatura che immette acqua con un getto in pressione.

Dalle indagini è stato accertato che tale sistema fosse molto scomodo e probabilmente non così efficace e rapido come un lavaggio condotto manualmente dall'interno. Con aperture così strette, però, l'accesso all'interno deve avvenire con specifiche manovre per far passare le spalle introducendo prima un braccio, poi la testa e infine l'altro braccio, trascinando successivamente tutto il resto del corpo. Massimo era avvezzo a tale manovra e infilarsi dentro il serbatoio era per lui una routine.
