# **BASTAVA UNO SGUARDO**

a cura di Luisa Barbieri, Silvia Nobile, Servizio Pre.S.A.L. della Asl VCO

Un operaio rimane schiacciato all'interno di un impianto per l'impaccatura e il confezionamento di laminati in ferro, riportando un trauma da schiacciamento con amputazione sub totale della gamba destra e del piede destro e l'ustione dell'addome e del braccio destro, rischiando di perdere la vita.

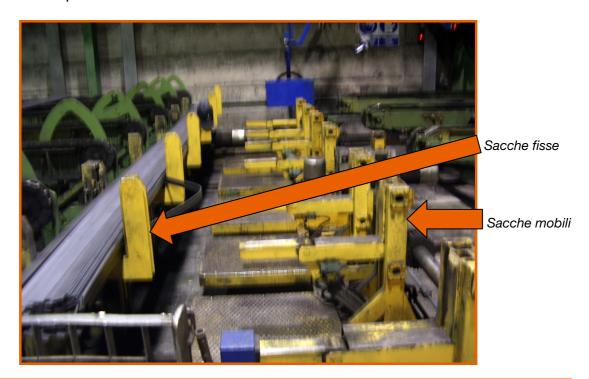
In particolare, l'infortunio è avvenuto alla fine del ciclo produttivo nel reparto di impaccatura e confezionamento dei laminati. Dopo essere stato lavorato a caldo, il materiale viene trasportato tramite alcuni trasferitori a catena in "sacche fisse di raccolta".

Le sacche fisse di raccolta sono strutture metalliche all'interno delle quali vengono posizionati i prodotti laminati. A queste seguono le cosiddette "sacche mobili" che, sostanzialmente identiche alle fisse, hanno il compito di prelevare il materiale lavorato e trasferirlo nella zona di pesatura in modo che sia legato tramite una macchina reggiatrice e trasferito al magazzino.

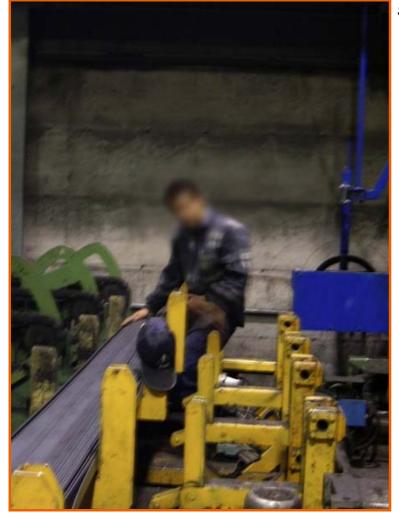
Simulazione della posizione dell'infortunato

Le sacche mobili si sono spostate in direzione di Francesco che si trovava ancora nell'ultima sacca fissa di raccolta, intento a martellare la barra mal posizionata. Francesco non si è accorto del movimento delle sacche, anche perché indossava gli otoprotettori.

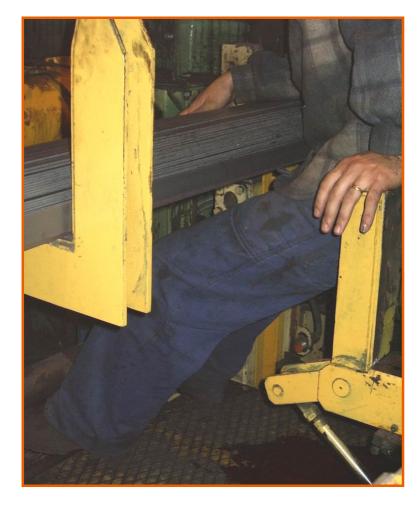
Ingrandimento della simulazione della posizione dell'infortunato

Quando Angelo ha sentito le urla del collega, le sacche mobili stavano già schiacciando Francesco contro quelle fisse.

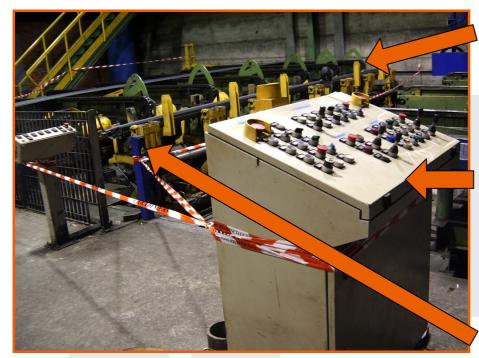
Da un esame successivo dell'impaccatrice, si è rilevato che il quadro comandi, deputato alla messa in moto della sacca mobile, era privo di un dispositivo di arresto di emergenza dotato di selettore a chiave rimovibile che serve a far sì che, chi entra nella zona

pericolosa (in questo caso Francesco), possa svolgere l'attività manutentiva evitando l'azionamento improprio di un altro lavoratore (in questo caso Angelo).

Zona dell'infortunio

Pulpito quadro comandi

Fotocellula di controllo del passaggio pedonale

Considerata l'entità del danno che il macchinario può causare, il quadro comandi per la messa in moto della sacca mobile avrebbe dovuto prevedere un dispositivo facilmente accessibile dal personale addetto alla manutenzione che assicurasse la posizione di arresto della macchina e dei suoi organi. Un dispositivo di questo tipo potrebbe essere un fungo di arresto di emergenza dotato di chiave rimovibile esclusivamente dal personale autorizzato.

L'azienda avrebbe dovuto, inoltre, stilare delle procedure di sicurezza dove il personale addetto alla manutenzione, prima di accedere alla zona pericolosa, debba bloccare la macchina ed estrarre la chiave dal selettore, custodendola fino alla conclusione dell'intervento. Ciò avrebbe impedito il verificarsi dell'infortunio nonostante una possibile azione "impropria" da parte di altri lavoratori.
