STORIE
D'INFORTUNIO

Il volo di Horus

A cura di Giorgio Ruffinatto, Silvia Clerico, Servizio PreSAL della Asl TO3

Storia d'infornio numero 76, giugno 2020

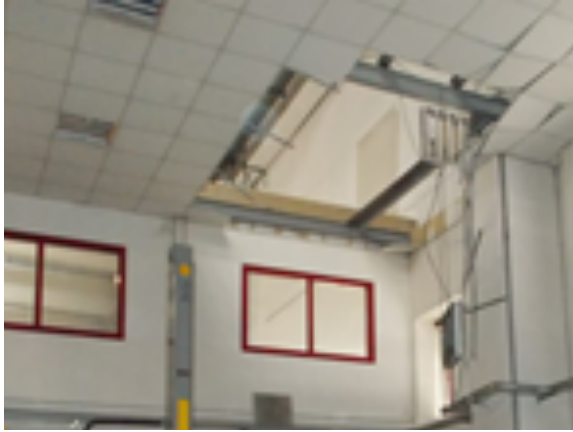
Con i piedi sulla tavola da ponteggio, le mani impegnate a sostenere la lunga asta con il rullo per la tinteggiatura, dopo aver imbiancato alcuni metri quadrati di parete, Horus, come un funambolo distratto, perde l'equilibrio e cade sulla controsoffittatura sottostante (figure 2, 3, 4). Accade tutto in una frazione di secondi, non ha nemmeno il tempo di rendersene conto e precipita nell'ufficio tecnico, a pochi centimetri dalla scrivania del Signor Marrone (figura 5).

Figura 2: Controsoffittatura del locale “uffici” da cui è precipitato il lavoratore

L'utilizzo di due assi da ponteggio posizionate una di seguito all'altra sulla struttura metallica che sorregge la controsoffittatura, avrebbero permesso solamente di accedere all'area di lavoro ma non costituivano opera provvisoria atta a far fronte al rischio di caduta dall'alto. Il lavoratore è caduto perché ha perso l'equilibrio camminando su un piano di appoggio costituito da una singola asse da ponte. L'assenza di un piano di calpestio adeguato e di parapetti o altri sistemi atti a impedire la caduta (sistemi di trattenuta adeguati), ha determinato la caduta sulla controsoffittatura sottostante.

La particolarità della presenza di un edificio interno privo di un solaio portante, posto in un ampio capannone industriale, non è stata presa in considerazione.

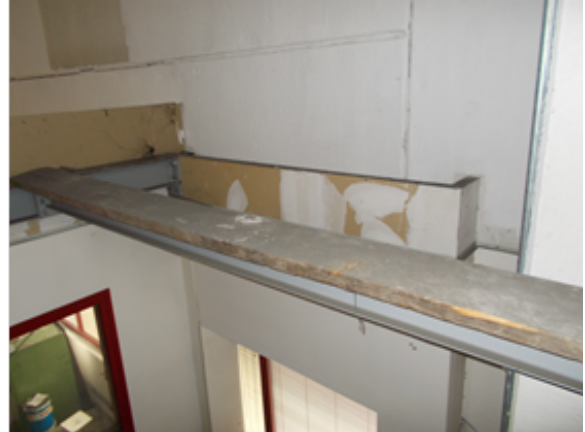
Figura 3: Asse da ponte appoggiata sulla putrella

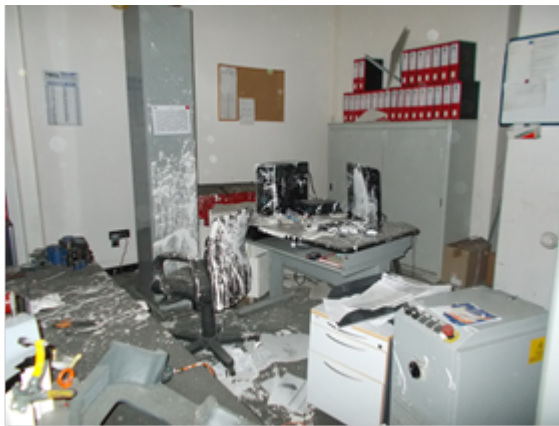
Figura 4: Area di lavoro di Signor Marrone

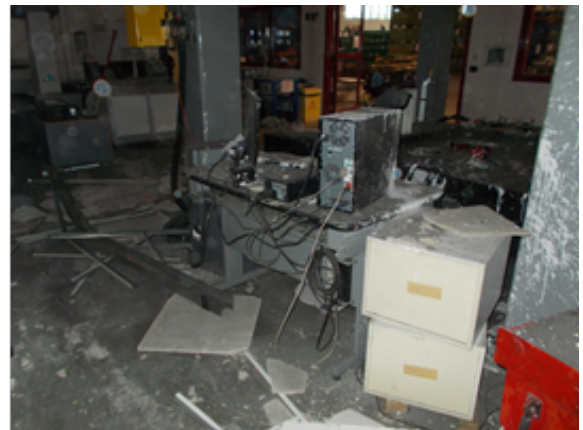
Un volo di sette metri, pannelli di cartongesso, un secchio di pittura bianca da 20 litri, assi da ponte, rullo, asta e parte dell'impianto di illuminazione cadono sulla scrivania sottostante.

Figura 5: Scrivania del Signor Marrone
