STORIE
D'INFORTUNIO

Maledetta solitudine

Storia d'infornio numero 77, settembre 2020

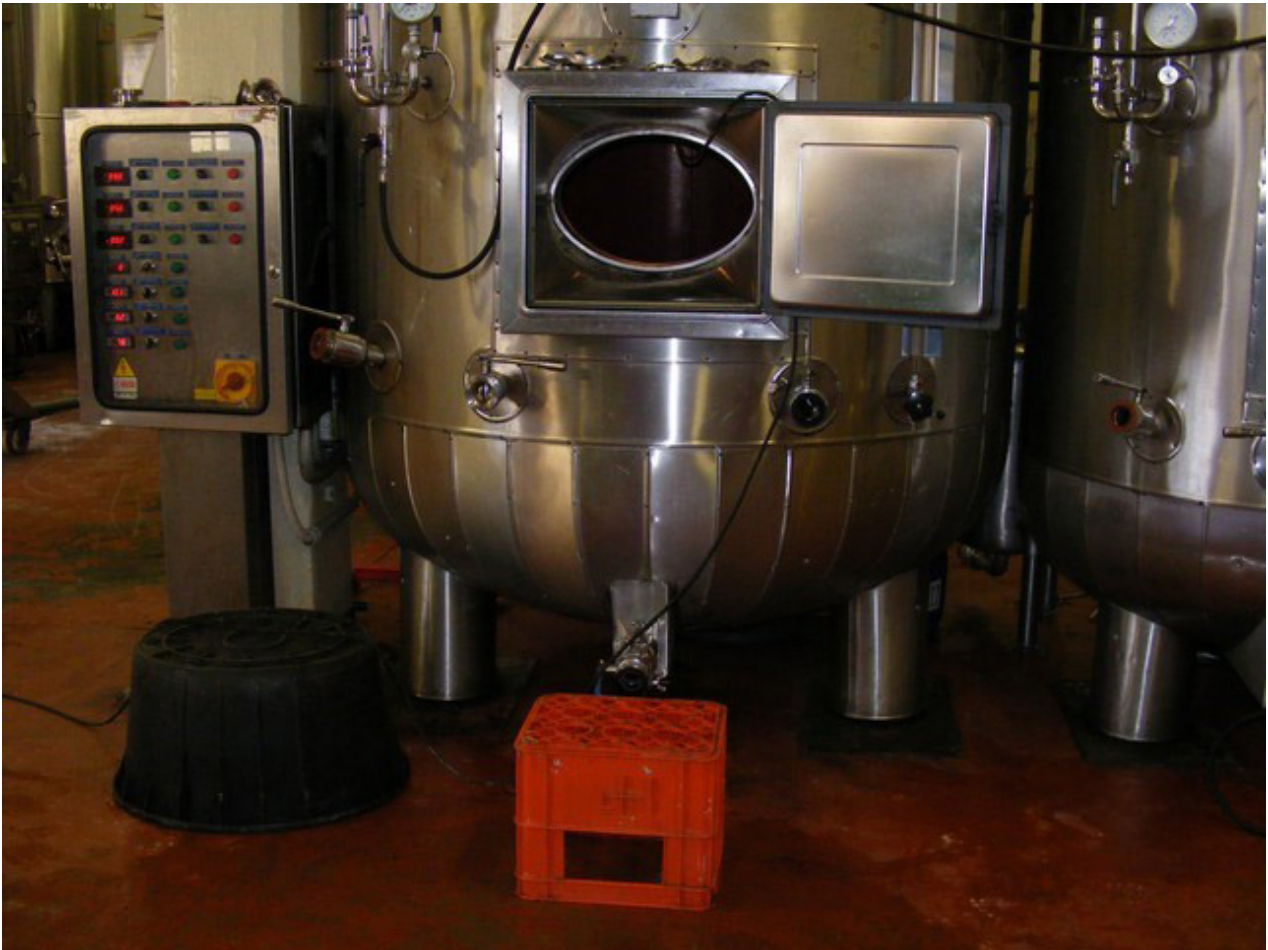
Un operaio è deceduto per asfissia a causa dell'elevata quantità di azoto presente all'interno di un'autoclave, utilizzata per la fermentazione del vino, nella quale si era introdotto per pulirla manualmente.

Figura 1: autoclave utilizzata per la fermentazione del vino

Alla fine del processo di fermentazione, il vino subisce una filtrazione attraverso un “gruppo filtri” e viene travasato dall'autoclave piena, in pressione, a quella vuota. Il processo di travaso avviene immettendo un gas inerte come l'azoto nell'autoclave di origine, per evitare processi di ossidazione del vino.

La pulizia interna può essere eseguita con due metodi: introducendosi nel serbatoio attraverso il boccaporto con passo d'uomo, oppure rimanendo con il corpo all'esterno, servendosi di una specifica attrezzatura che immette acqua con un getto in pressione.

- impedire fisicamente l'accesso all'interno della zona pericolosa e dotare i lavoratori di strumenti più idonei e di facile utilizzo per la pulizia;
- trattare la lavorazione "pulizia autoclave" come ambiente confinato e mettere in atto le misure di prevenzione/protezione necessarie (DPR 177/2011).

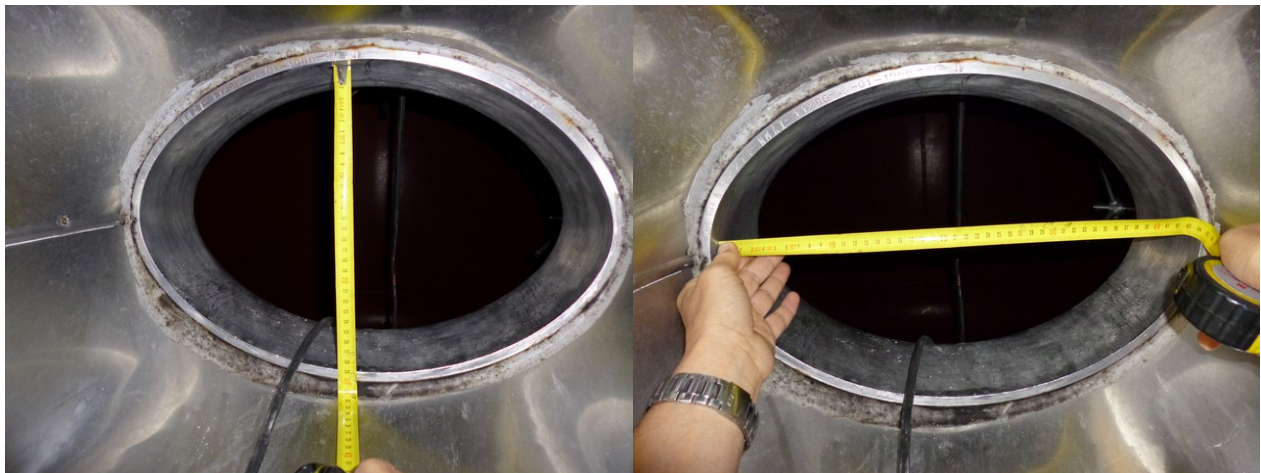
Ha collegato all'aria compressa l'enorme serbatoio di 5.300 litri per immettervi aria che risanasse l'atmosfera; quindi, ha appoggiato all'interno una lampada a bassa tensione. Successivamente ha attivato l'idropulitrice ed è entrato con la lancia in mano nell'autoclave n° 47, attraverso un'apertura ovale definita “a passo d'uomo”, di dimensioni pari a 44 centimetri di larghezza e 29 di altezza (figure 1 e 2). Una volta all'interno, ha perso i sensi a causa dell'atmosfera asfissiante satura di azoto e non è più riuscito a uscire per mettersi in salvo.

Figura 2: apertura ovale dell'autoclave "a passo d'uomo".

Dalle indagini è stato accertato che tale sistema fosse molto scomodo e probabilmente non così efficace e rapido come un lavaggio condotto manualmente dall'interno. Con aperture così strette, però, l'accesso all'interno deve avvenire con specifiche manovre per far passare le spalle introducendo prima un braccio, poi la testa e infine l'altro braccio, trascinando successivamente tutto il resto del corpo. Massimo era avvezzo a tale manovra e infilarsi dentro il serbatoio era per lui una routine.
