STORIE
D'INFORTUNIO

87

lo sono il più veloce

Storia d'infornio numero 87, luglio 2022

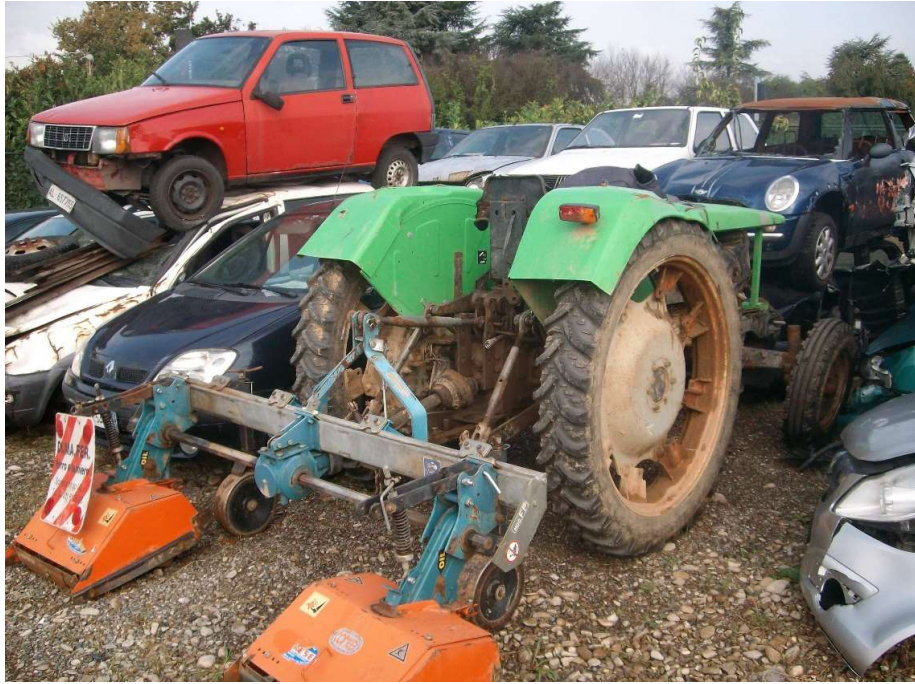
Figura 1. Trattore condotto da Alessio con sarchiatrice

Dopo una giornata di lavoro nei campi, un agricoltore percorre una strada provinciale con un trattore gommato che traina a una [sarchiatrice](#) (figura 1). Mentre sorpassa un altro trattore, perde il controllo del mezzo che si ribalta. L'agricoltore, sbalzato a terra, muore.

La conduzione del trattore è avvenuta a una velocità non controllata in relazione alle caratteristiche del veicolo, anno di immatricolazione 1989, di maneggevolezza e stabilità. Il mezzo non era dotato di telaio di protezione, previsto dalla carta di circolazione, perché era stato rimosso per necessità lavorative di utilizzo sotto serra. Inoltre, mancava il sistema di ritenzione al posto di guida, cintura di sicurezza.

Le macchine agricole utilizzate sia nelle lavorazioni sia nei trasferimenti su strada devono essere provviste di sistema antiribaltamento e di sistema di ritenzione del conducente. Il sistema antiribaltamento non deve essere rimosso o abbattuto e la cintura di sicurezza deve essere sempre allacciata. Se ciò fosse avvenuto, Alessio non sarebbe stato sbalzato dal posto di guida.

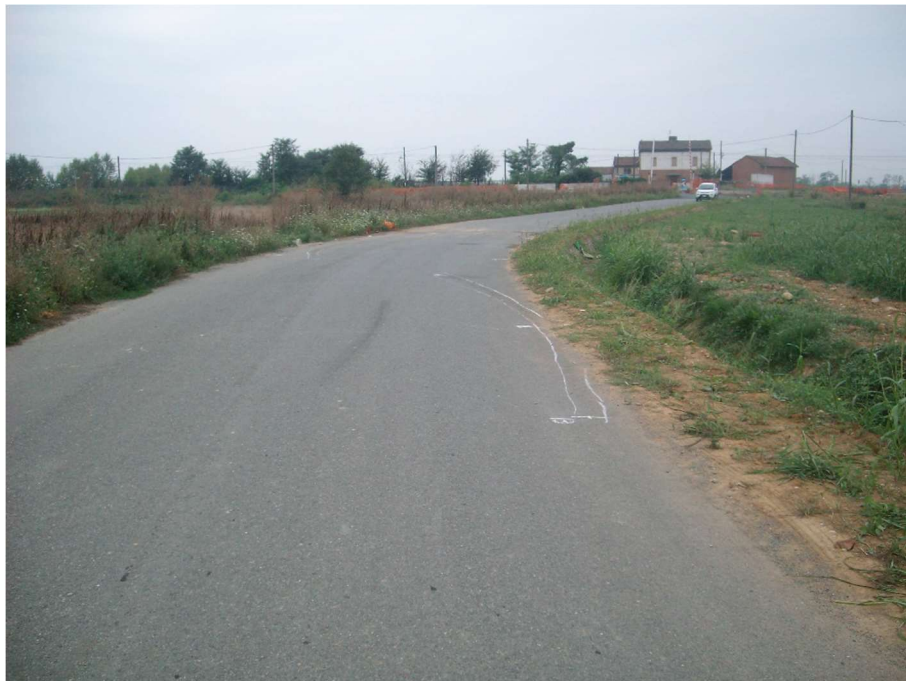
Figura 2. Luogo dell'infortunio

Al termine della giornata lavorativa i lavoratori stavano rientrando con i trattori percorrendo la strada provinciale in direzione dell'azienda agricola. In quel punto, la strada è pianeggiante e la visuale è libera (figura 2).

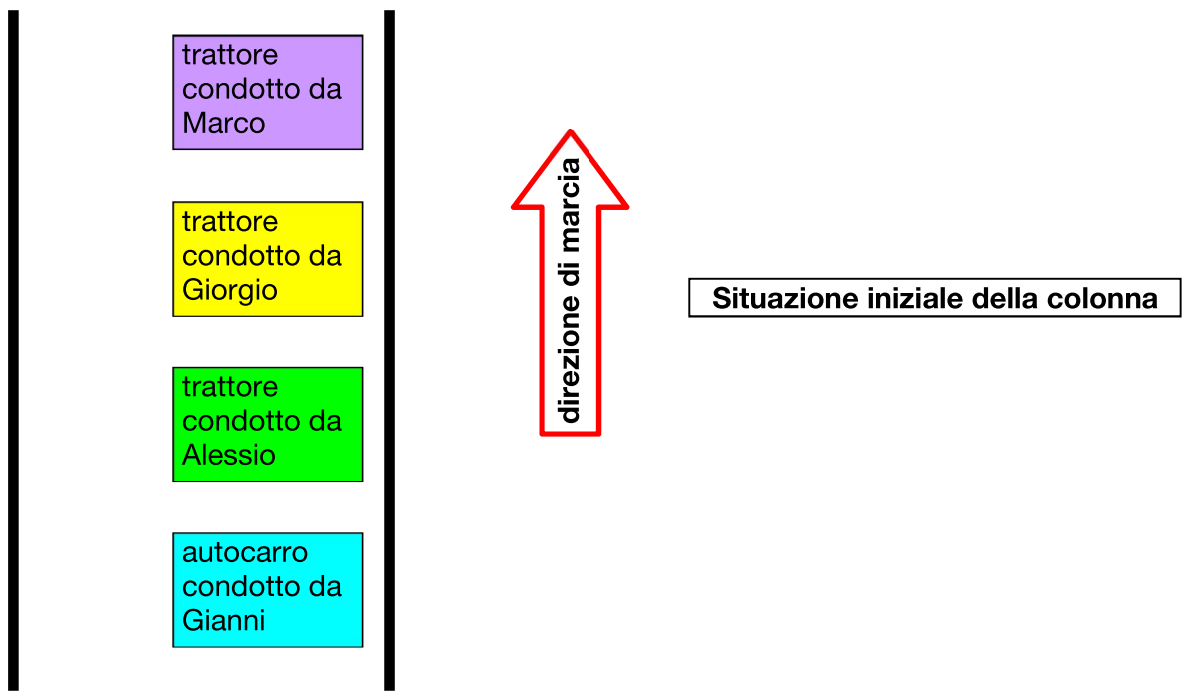
Figura 3. Ricostruzione della colonna dei mezzi coinvolti nell'infornuto

Nel percorrere la strada provinciale i mezzi in colonna cambiano posizione come descritto schematicamente in figura 3.

I trattori condotti da Giorgio e Alessio e l'autocarro condotto da Gianni sorpassano il trattore condotto da Marco che viaggia a rilento. Dopo aver superato il trattore condotto da Marco, Alessio continua la manovra di sorpasso superando anche il trattore condotto da Giorgio.

Dopo aver superato i trattori condotti da Marco e da Giorgio, Alessio ha completato la manovra tentando di riguadagnare la normale posizione di marcia ma ha perso il controllo del veicolo e ha sbandato verso destra lasciando una traccia gommosa lunga 11 m (figura 3). Nel tentativo di riprendere il mezzo, Alessio ha controsterzato violentemente verso sinistra imprimendo una traccia di gomma di 8 m. Il trattore si è ribaltato di 360° andandosi a posizionare trasversalmente all'asse della carreggiata e più precisamente con le ruote anteriori a ridosso della banchina destra (figura 4). Nella manovra Alessio è stato sbalzato fuori dall'abitacolo perdendo la vita.
