lo sono il più veloce

A cura di Giovanni Muresu, Servizio PreSAL della ASL AL

Storia d'infortunio numero 87, luglio 2022

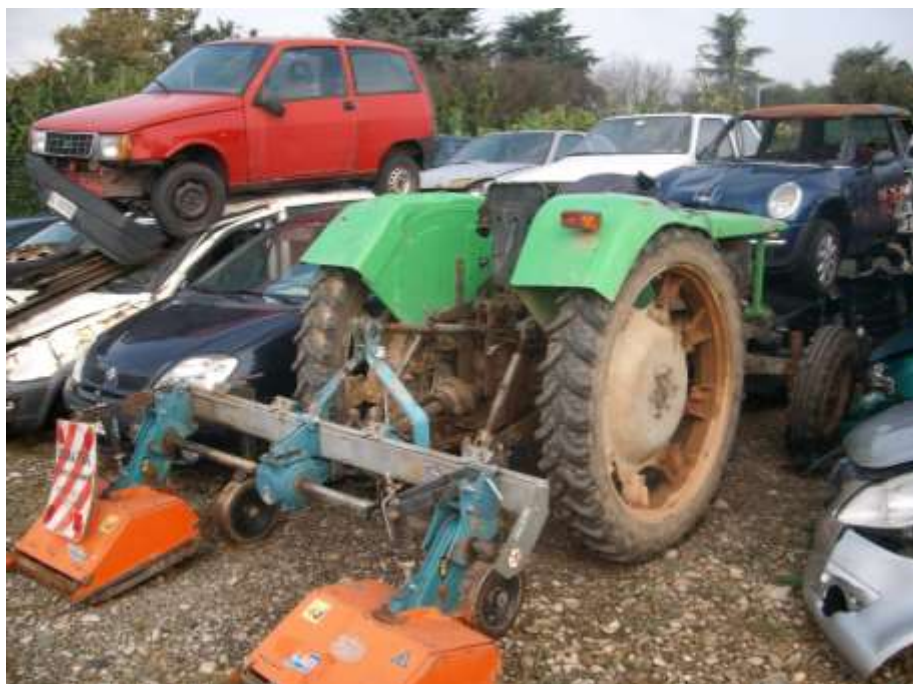
Dopo una giornata di lavoro nei campi, un agricoltore percorre una strada provinciale con un trattore gommato che traina a una [sarchiatrice](#) (figura 1). Mentre sorpassa un altro trattore, perde il controllo del mezzo che si ribalta. **L'agricoltore**, sbalzato a terra, muore.

Figura 1. Trattore condotto da Alessio con sarchiatrice

La conduzione del trattore è avvenuta a una velocità non controllata in relazione alle caratteristiche del veicolo, anno di immatricolazione 1989, di maneggevolezza e stabilità. Il mezzo non era dotato di telaio di protezione, previsto dalla carta di circolazione, perché era stato rimosso per necessità lavorative di utilizzo sotto serra. Inoltre, mancava il sistema di ritenzione al posto di guida, cintura di sicurezza.

Le macchine agricole utilizzate sia nelle lavorazioni sia nei trasferimenti su strada devono essere provviste di sistema antiribaltamento e di sistema di ritenzione del conducente. Il sistema antiribaltamento non deve essere rimosso o abbattuto e la cintura di sicurezza deve essere sempre allacciata. Se ciò fosse avvenuto, Alessio non sarebbe stato sbalzato dal posto di guida.

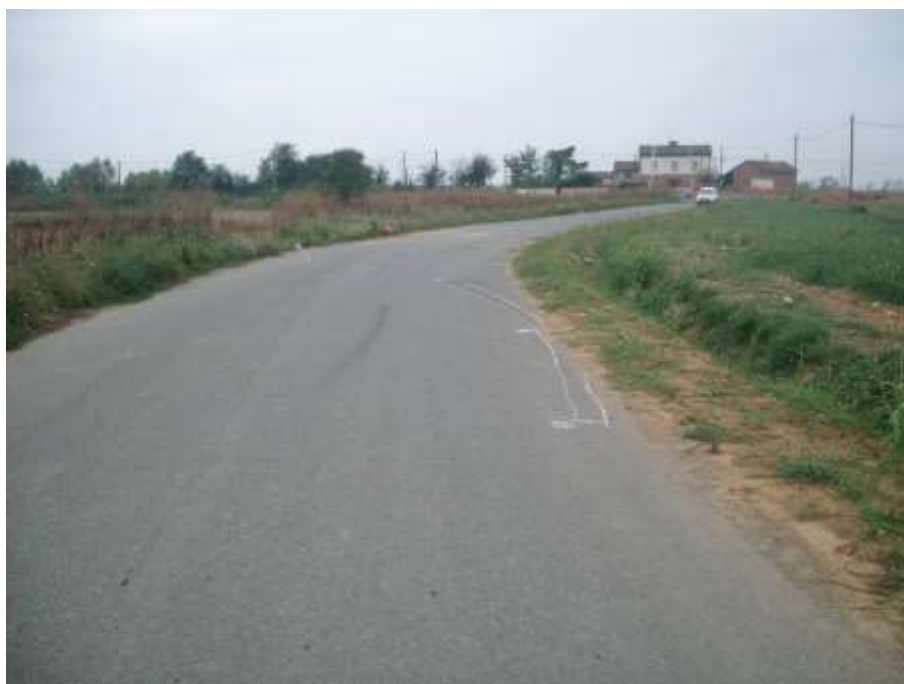
Al termine della giornata lavorativa i lavoratori stavano rientrando con i trattori percorrendo la strada provinciale in direzione dell'**azienda agricola**. In quel punto, la strada è pianeggiante e la visuale è libera (figura 2).

Figura 2. Luogo dell'infortunio
