**STORIE
D'INFORTUNIO**

La striscia invisibile

Storia d'infortunio numero 89, settembre 2022

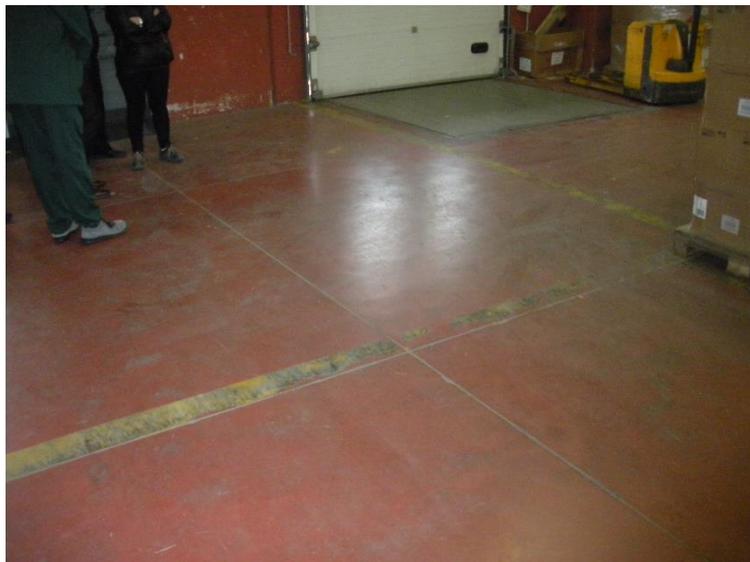
L'incidente è accaduto un pomeriggio del marzo 2014 nel magazzino della ditta specializzata nella produzione di prodotti per la cura della persona (Fig. 1). L'azienda si trova in un paesino di campagna circondata dalle risaie e molti abitanti del posto vi lavorano.

Figura 1. Luogo dove è avvenuto l'infortunio

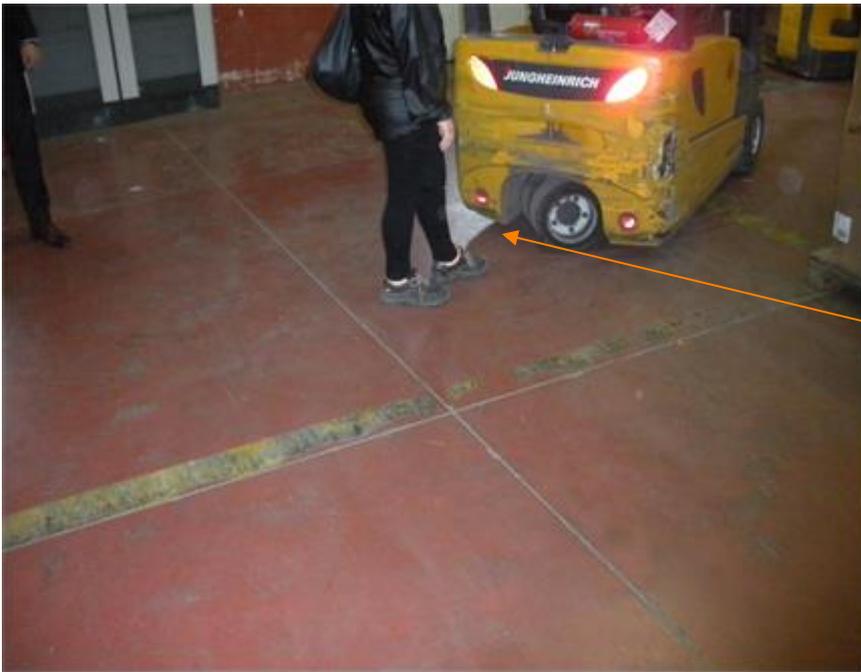
Figura 2. Posizione di Franco

In particolare l'infortunio si è verificato poiché Franco stazionava in una zona prevalentemente usata dai mezzi di trasporto merci impegnati nel carico e scarico dei mezzi.

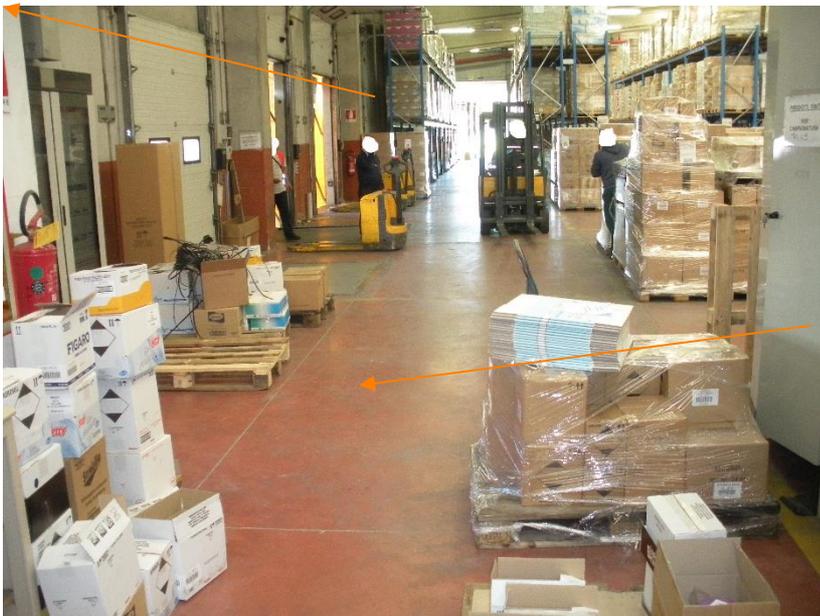
Figura 3. Luogo dell'incidente

Nel corso delle indagini è emerso che la viabilità all'interno dell'azienda era totalmente assente lasciando al caso gli spostamenti di mezzi e persone all'interno delle aree.

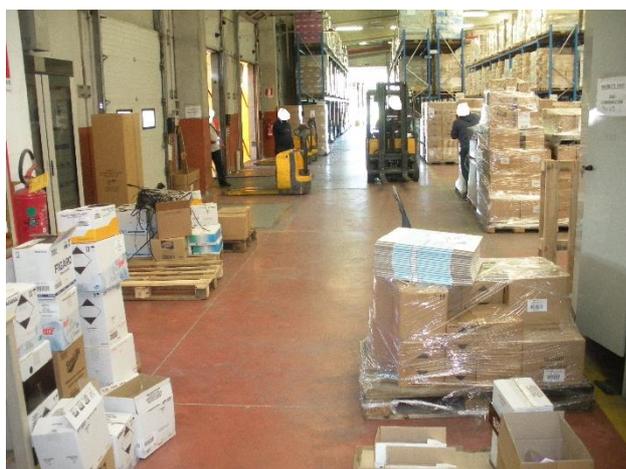
Figura 4a. Luogo dell'incidente privo di segnaletica

Tornando alla nostra storia il titolare dell'azienda, in seguito all'infortunio, ha provveduto a redigere un piano della viabilità e a predisporre una idonea segnaletica sia orizzontale che verticale (Fig. 4a,b).

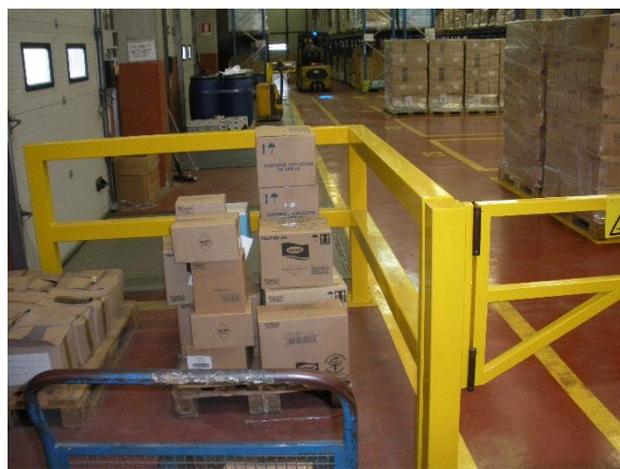
Figura 4b. Luogo dell'incidente con idonea segnaletica

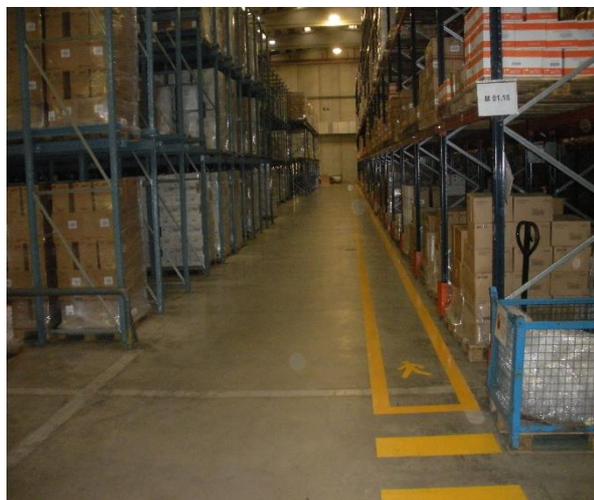
Figura 5b. Luogo dell'incidente con idonea segnaletica

Le immagini mostrano a sinistra la situazione prima dell'incidente e a destra dopo l'evento (Fig.5-7). Sono state installate delle barriere fisiche per impedire, al personale dell'ufficio, di immettersi immediatamente nella zona di manovra dei carrelli elevatori.

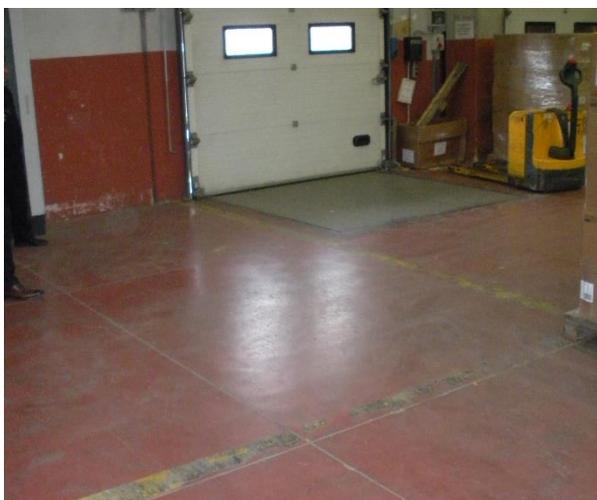
Figura 6a. Luogo dell'incidente privo di barriere protettive

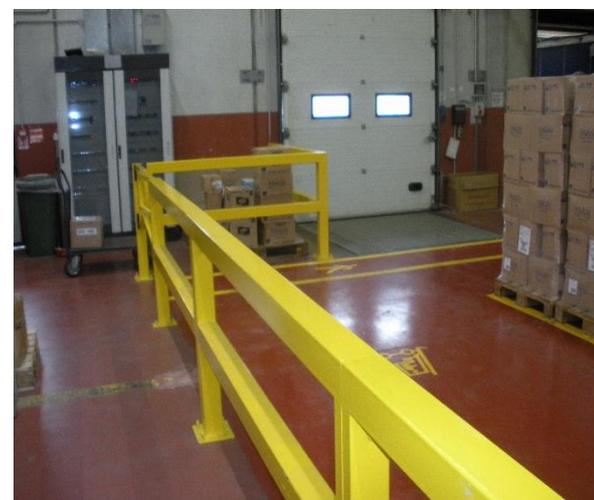
Figura 6b. Luogo dell'incidente dotato di barriere protettive

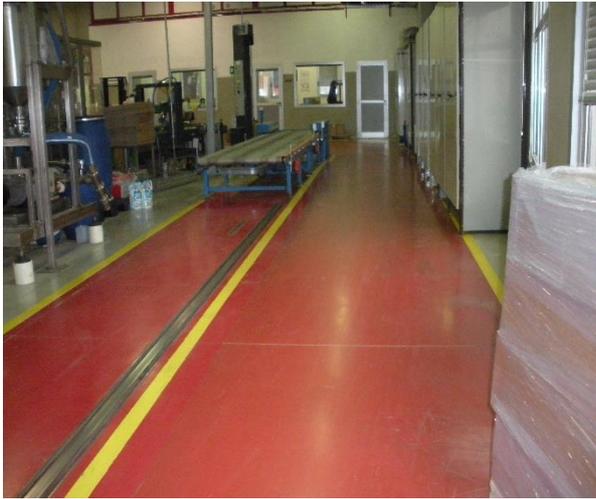
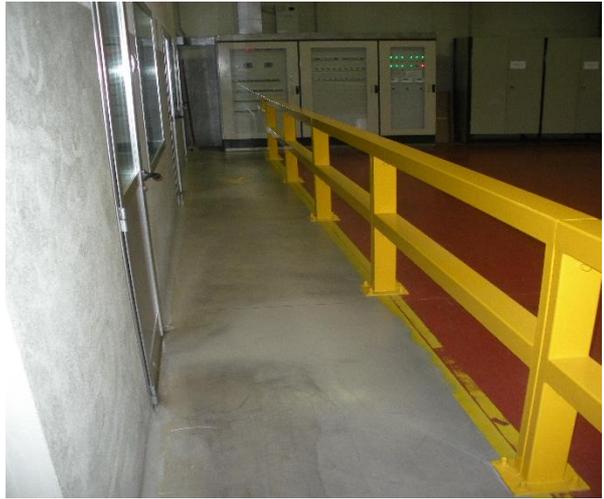
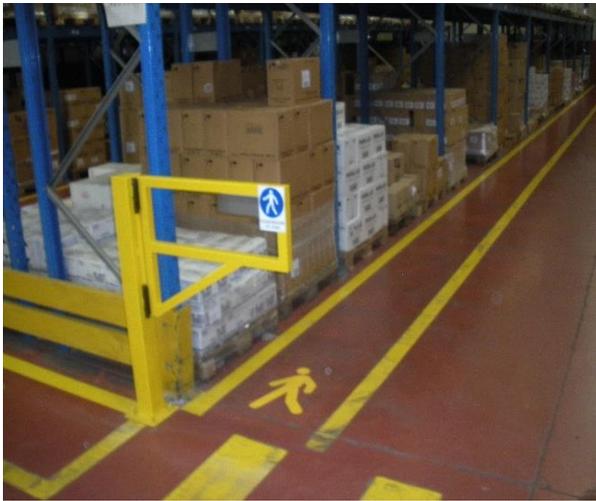
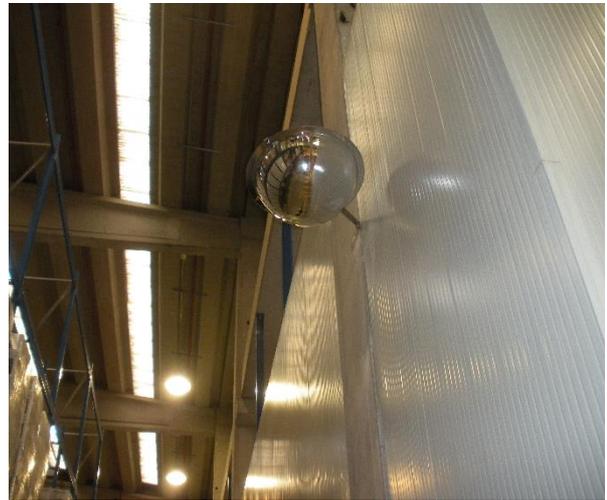
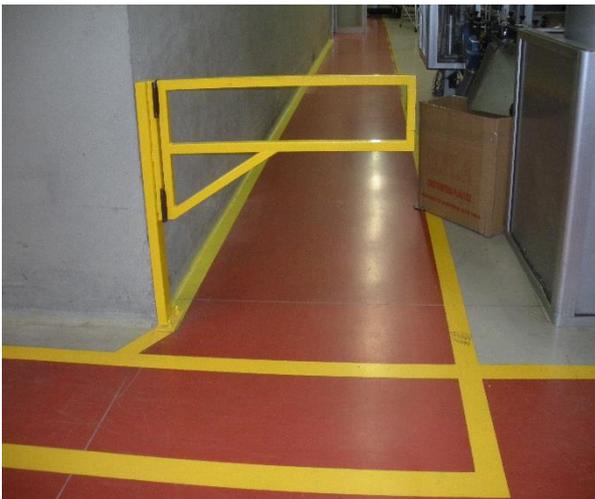
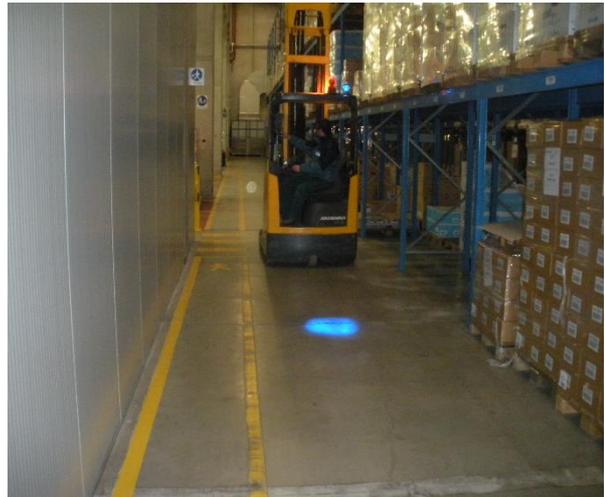
Figura 7. Evidenziazione delle barriere fisiche che sono state inserite per segnalare ed evitare il contatto con i carrelli elevatori

Per avere il massimo beneficio la realizzazione della segnaletica deve essere accompagnata da una idonea formazione dei lavoratori e deve essere mantenuta in efficienza.
