STORIE
D'INFORTUNIO

Aggancio fatale

A cura di Oscar Salvatore, Chiara Galasso, Alessandro Modonutto, Servizio PreSAL della Asl AT

Storia d'infornio numero 96, giugno 2023

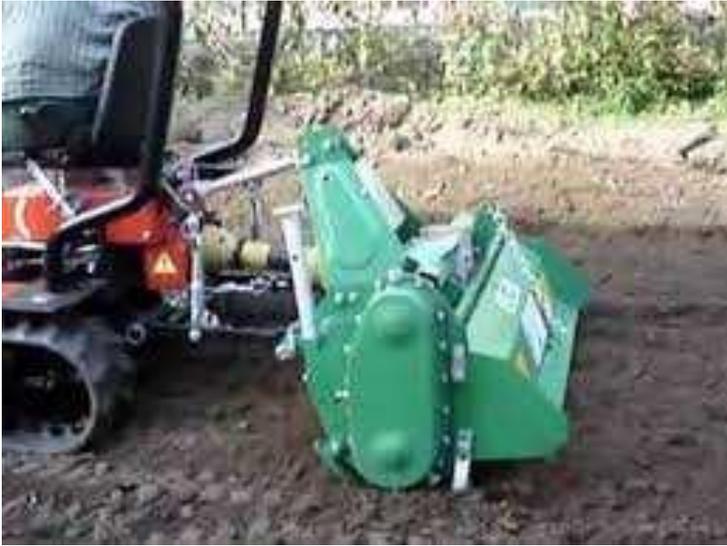
Illustrazione 1: Esempio di trattore con antiribaltamento posteriore, attaccato ad attrezzatura

Poiché svolgeva l'attività in solitudine, guardava i movimenti della fresatrice e contemporaneamente movimentava la leva di comando con la mano destra. Inoltre, per poter osservare bene tutti i movimenti della fresa, l'uomo mise il capo tra l'attrezzatura stessa ed il retro del trattore, dove si trovava l'attacco della barra antiribaltamento.

L'attrezzatura, movimentata tramite il sistema idraulico dotato di leva, si sollevò velocemente e lo colpì comprimendogli la testa contro l'attacco dell'antiribaltamento della trattrice, provocando così la sua morte.

Questo infortunio è atipico in quanto non causato da una mancanza delle protezioni, ma proprio dall'aggiunta di esse. L'antiribaltamento, installato successivamente nella parte posteriore del mezzo, riduceva gli spazi liberi utili nelle manovre di attacco.
