STORIE  
D'INFORTUNIO

# Il pericolo può venire dall'alto

*A cura di Tino Magna, Costantino D'Angelo Servizio PSAL dell'ATS  
Città Metropolitana di Milano*

Storia d'infortunio numero 97, agosto 2023

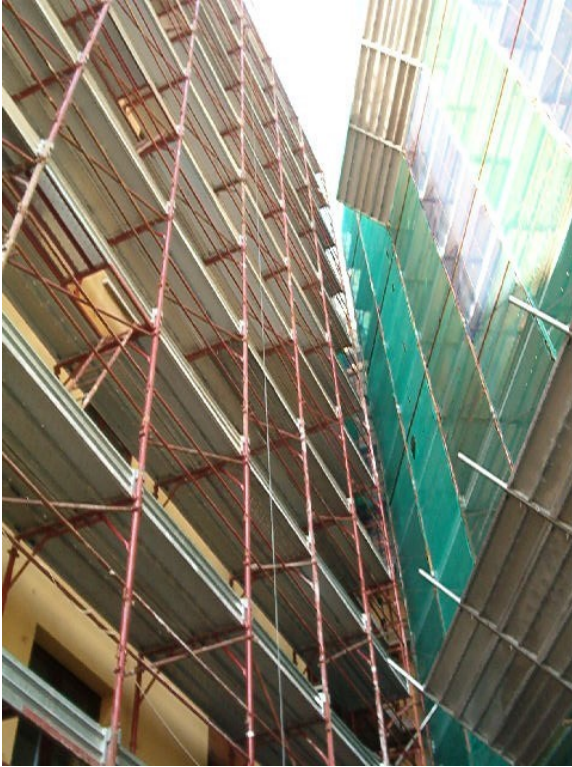
Figura 1: edifici con i ponteggi

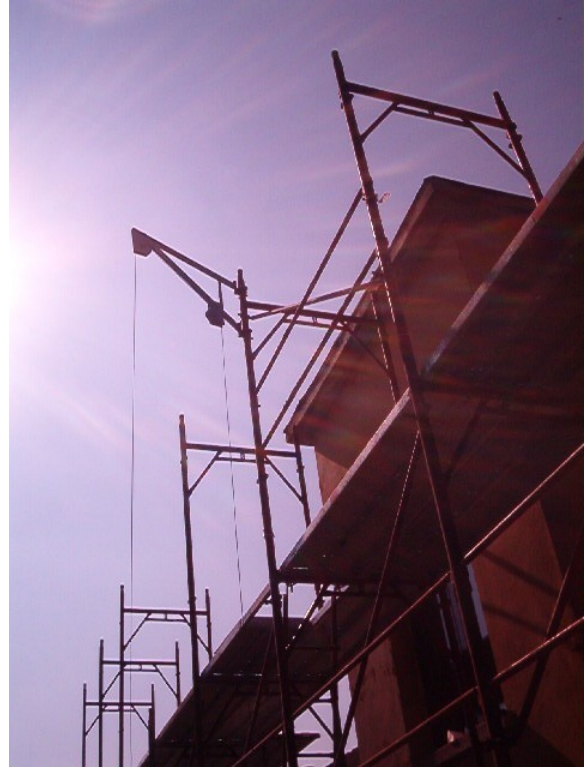
Figura 2: carrucola dell'argano

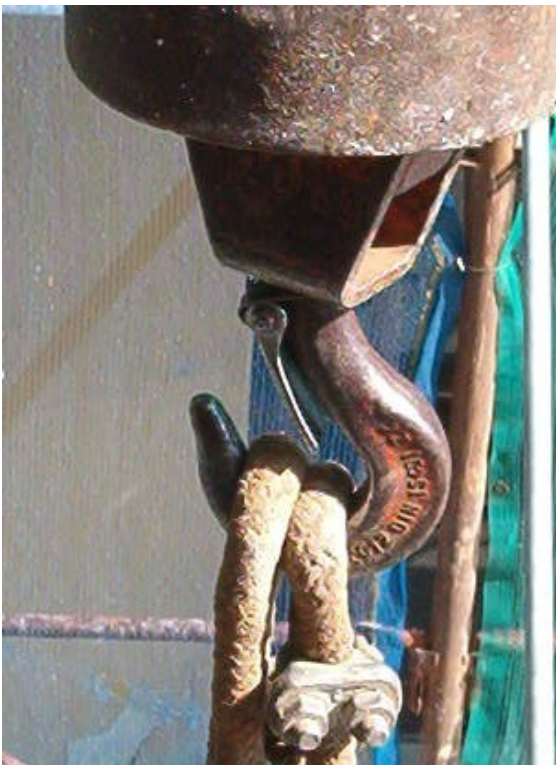
Nel nostro caso il gancio è dotato di sistema di chiusura, ma durante il sopralluogo si osserva che non si chiude in modo adeguato per un difetto della molla di chiusura, anche se a detta di Silvio viene quotidianamente controllato (figura 3):

Figura 3: gancio con la molla di chiusura difettosa

La molla del gancio deve assicurarne la chiusura completa per evitare che le corde e/o le catene che sorreggono il carico, fuoriescano o scivolino dal gancio. Il gancio deve essere di dimensioni adatte a contenere le funi.

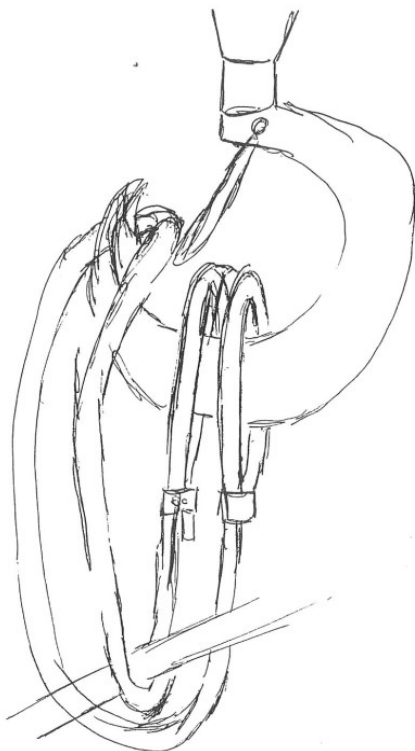
Inoltre, la fune utilizzata per imbracare i cavalletti è tale che deve essere agganciata in tre spire, invece di due, determinando un eccessivo riempimento del gancio con difficoltà di chiusura del sistema di sicurezza e facile scivolamento della corda con apertura dell'anello che tiene imbracato il carico (figura 4 e 5). Ed è proprio lo scivolamento provocato dalle oscillazioni del carico a determinare la caduta dei cavalletti.

Figura 4: gancio con imbracatura a tre spire

Il collegamento del carico nel gancio è avvenuto con le corde collegate con modalità "a sella", aumentando il rischio di sfilamento. Il cordino utilizzato era auto-costruito, pertanto non erano note le caratteristiche essenziali ai fini di un'utilizzazione sicura, tra cui anche la portata massima, benché l'infortunio non si sia verificato per il cedimento del cordino.

L'utilizzo della modalità "a strozzo" avrebbe potuto evitare la perdita del carico.
