STORIE
D'INFORTUNIO

Fretta canaglia

A cura di Sabrina Tartaglia, Servizio PreSAL dell'ASL Alessandria

Storia d'infornio numero 107, luglio 2024

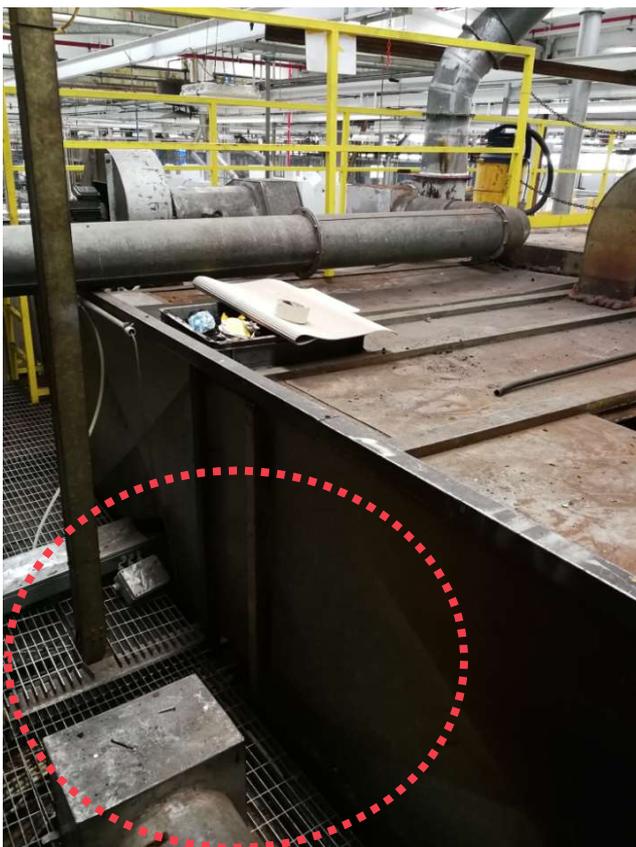
Figura 1: area di lavoro di Luca e Matteo

L’area di lavoro in cui operavano Luca e Matteo per effettuare la manutenzione delle ventole di aspirazione dei forni è un grigliato calpestabile sito a una altezza da terra di circa sei metri delimitato da parapetti costituiti da ringhiere e da una parete metallica alta 103 cm la quale delimita il piano non calpestabile dall’area di lavoro in cui si trovava Luca. L’accesso a quell’area di lavoro avviene mediante un percorso calpestabile interamente delimitato e munito di cartelli di pericolo relativi agli adiacenti piani di calpestio non portanti.

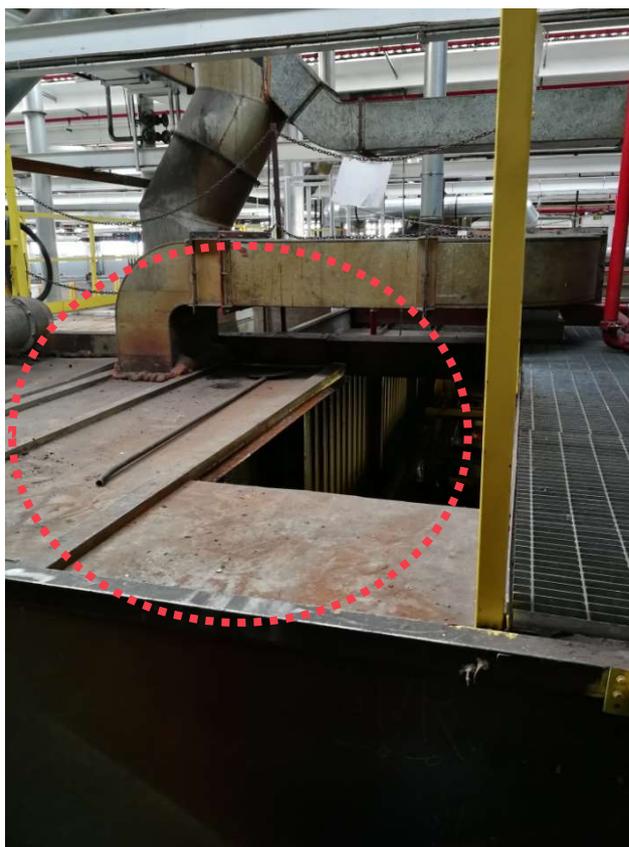
A un certo punto, Luca ha scavalcato la parete metallica perimetrale alla zona di lavoro alta 103 cm accedendo a un'area non calpestabile per andare a lavare un pezzo del ventilatore (figura 1 e 2). Ma il piano di calpestio ha ceduto e Luca è precipitato a terra procurandosi la "frattura branca ileo e ischiopubica sinistra, frattura L1 e L2".

Figura 2: area non calpestabile e punto di caduta di Luca

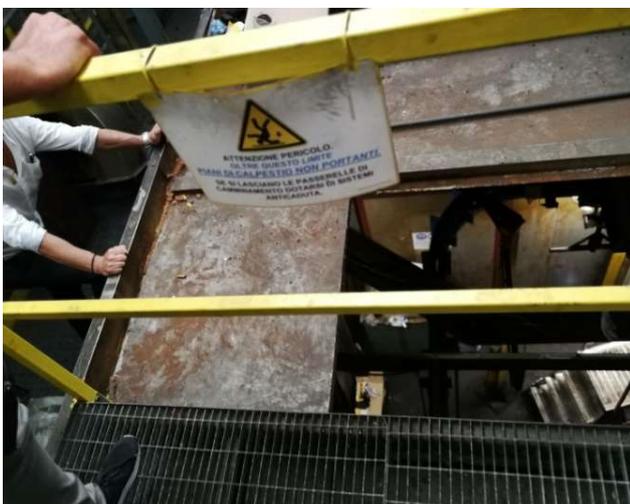
Luca avrebbe potuto raggiungere la zona lavaggio seguendo il percorso sicuro e segnalato ma ha preferito percorrere la via più breve e non sicura (figura 3 e 4). Forse Luca voleva finire in fretta per poter fare un tuffo al mare con gli amici quel pomeriggio di inizio agosto.

Figura 3: segnali di pericolo

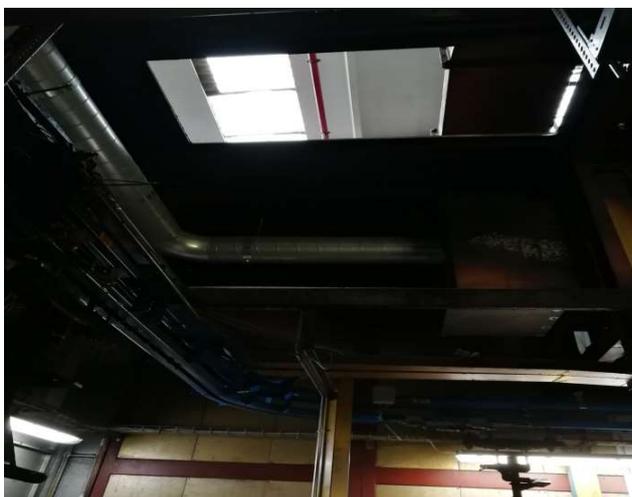
Figura 4: punto di caduta di Luca visto dal basso
