# Un maledetto sollevamento

*A cura di Paolo Chiappini e Igino Palmizi AST Ascoli Piceno*

Storia d'infortunio numero 114, luglio 2025

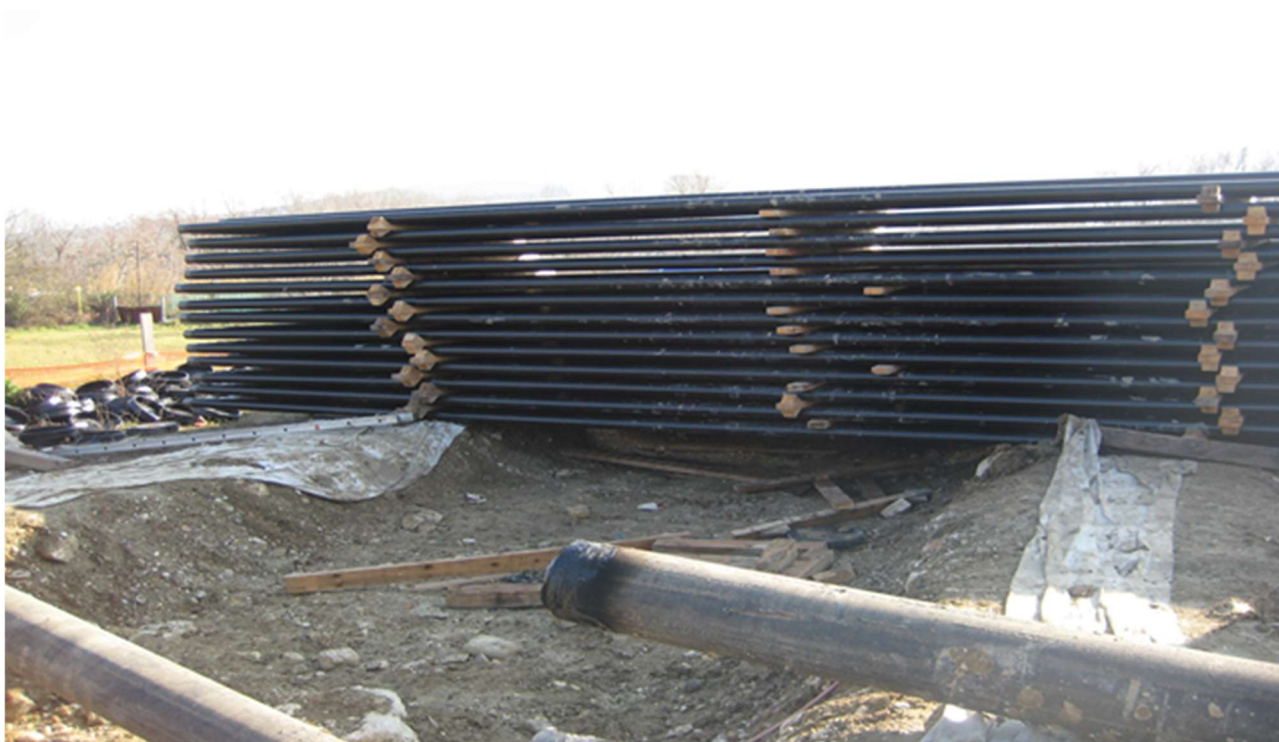
lunghezza e 4 pollici di diametro: un puzzle metallico da assemblare con cura. Una volta completata la catasta, però, si presenta un problema inatteso: l'inclinazione. Il terreno, reso instabile dalle recenti piogge, non offre l'appoggio necessario: l'allarme cresce. Con un'intuizione da "ingegneri improvvisati", decidono di intervenire con un elemento di contrasto: un robusto tubo in ferro, posto in posizione verticale a ridosso della catasta, capace, secondo loro, di stabilizzare la precaria struttura di aste metalliche.

Figura 1: La catasta di condotti realizzata e il tubo metallico utilizzato per la stabilità della stessa .

Dopo aver legato il tubo con una cinghia tessile per movimentare carichi, asimmetricamente rispetto al baricentro dell'elemento metallico, il conduttore della gru lo solleva spostandosi a ridosso della catasta.

1. i datori di lavoro delle imprese facenti parte dell'ATI avessero, in maniera efficace, organizzato le fasi delle singole imprese ed in particolare quelle che necessitavano dell'apporto delle maestranze di entrambe le ditte;

2. fosse stata prevista nel documento di valutazione dei rischi aziendale o in qualche specifica procedura di lavoro l'attività che ha portato all'infortunio;

3. il preposto si fosse accertato dello stato del sito e avesse dato opportune indicazioni operative verificandone la corretta esecuzione;
4. l'operatore abilitato alla conduzione della gru avesse utilizzato l'attrezzatura nel rispetto di quanto riportato nel libretto di uso del mezzo e secondo quanto previsto dalla normativa vigente e non avesse permesso a Gianluca e i suoi colleghi di stare all'interno della zona di pericolo mentre il mezzo meccanico era in movimento;

5. Il datore di lavoro avesse prestato maggiore attenzione alla tutela dei propri lavoratori e di Gianluca in particolare provvedendo ad impartire una efficace formazione ed informazione in considerazione che tutti i lavoratori incaricati avevano contratto di lavoro interinale a tempo determinato, in particolare ad un ragazzo che solo pochi mesi prima sapeva solo far goal..
