Il caso Vespucci

*a cura di Michele Montresor Servizio PSAL dell'ATS Val Padana e
Contrammiraglio Andrea Liorsi, già Comandante dell'Amerigo Vespucci*

Storia d'infortunio numero 115¹, agosto 2025

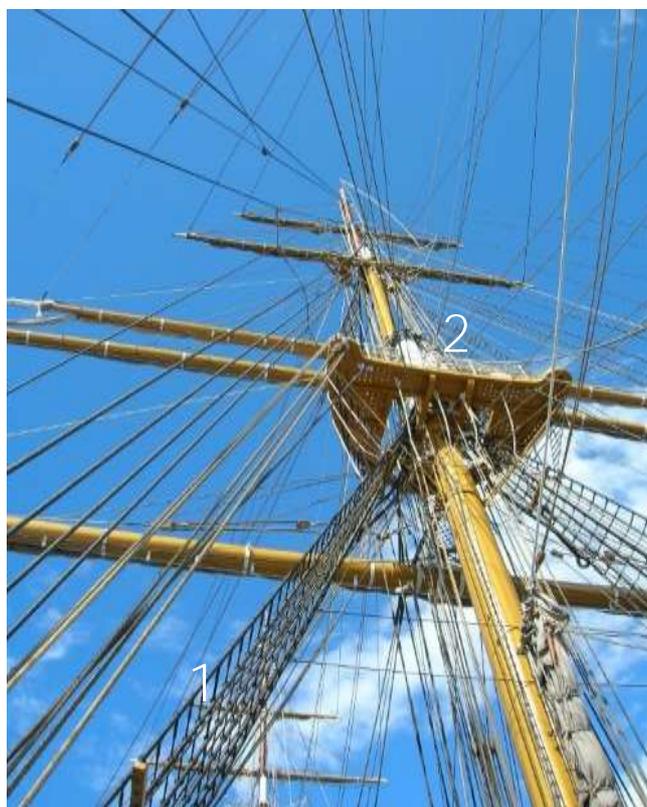
Le sartie presentano una sezione inferiore, che parte dal bordo della nave, la “murata”, e arriva alla sommità del tronco inferiore, e una sezione superiore, le “sartiole”, che parte dal bordo della coffa e arriva alla sommità del tronco intermedio. Alle sartie sono fissati cavi orizzontali, le “griselle”, che consentono di salire sugli alberi per la manovra di apertura e chiusura delle vele quadre (figura 3).

Figura 3. Le sartie e le griselle (1) sono utilizzate dai nocchieri per raggiungere la coffa (2), le barre e i pennoni. I movimenti di apertura e chiusura delle vele, di scorrimento verticale e di orientamento dei pennoni vengono attuati a forza di braccia, impiegando tutto il personale disponibile e

Seguendo una ben precisa successione di ordini, dati con il fischietto, i nocchieri si arrampicano sulle sartie sfruttando le griselle, si dispongono a intervalli regolari sui pennoni, appoggiando i piedi su appositi cavi orizzontali fissati sotto gli stessi, detti “marciapiedi”, sciolgono i matafioni, liberando così le vele, dopodiché scendono sul ponte. A questo punto, agendo sulle varie manovre correnti, le vele vengono distese verso il basso, i pennoni superiori vengono alzati; quindi, tutti i pennoni vengono orientati a seconda della direzione del vento e della rotta da seguire.

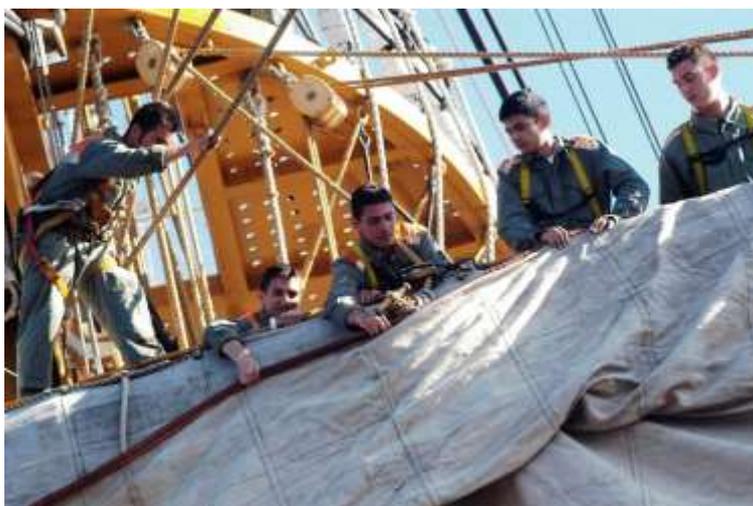
Figura 4. Fase particolarmente faticosa di chiusura delle vele.

Per chiudere le vele si segue lo schema opposto: si riportano i pennoni nella posizione **iniziale**, si **abbassano quelli superiori**; quindi, si **raccogliono le vele verso l'alto** (figura 4). A questo punto è necessario salire nuovamente a riva per serrare bene le vele sui pennoni tramite i matafioni (figura 5). La manovra delle vele di taglio - fiocchi, vele di strallo e randa - non richiede invece la salita a riva.

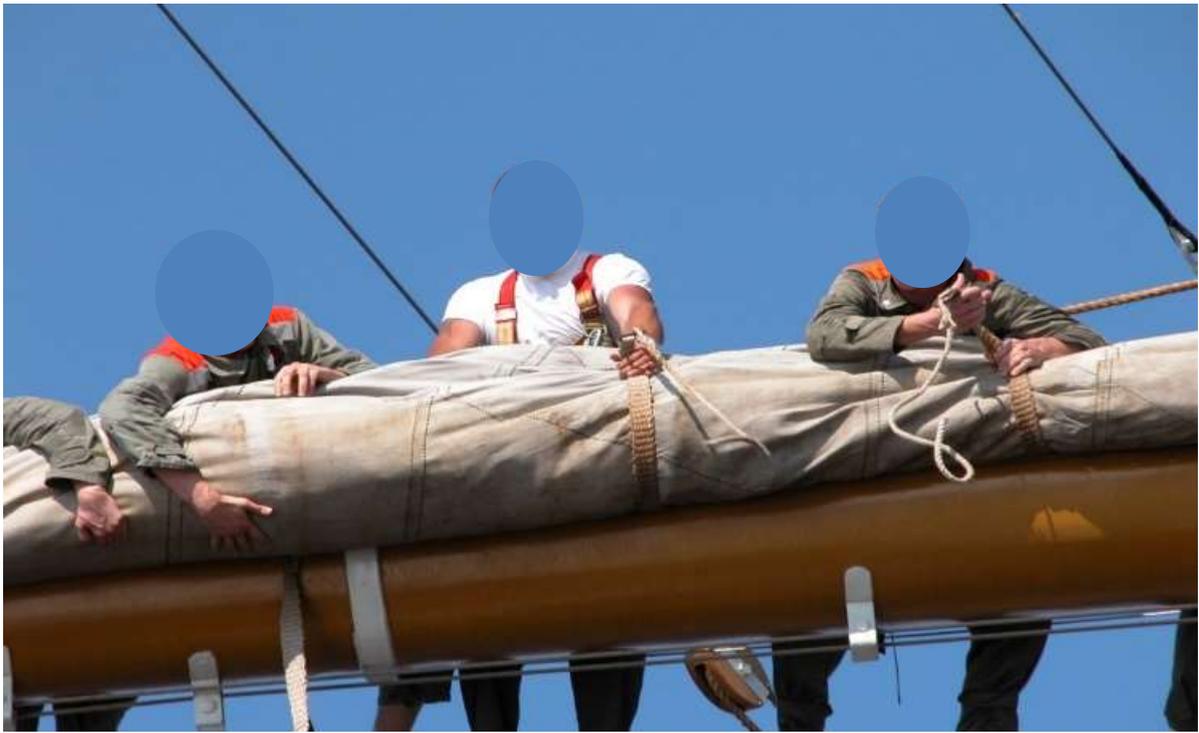
Figura 5. Serraggio delle vele con i matafioni; la pesantezza del tessuto delle vele e la possibilità che esse siano anche bagnate costringe i nocchieri a un notevole sforzo in condizioni di lavoro particolarmente difficili.

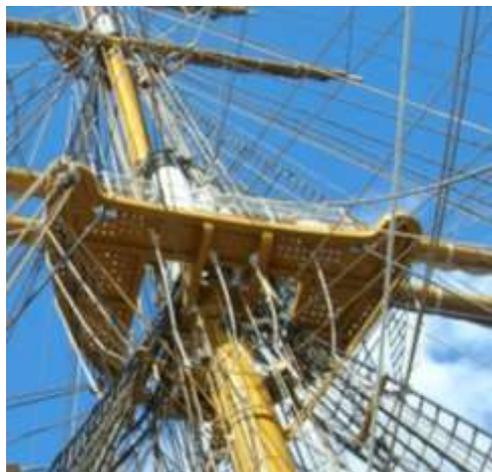
Figura 6. La coffa.

La salita a riva presenta un momento particolarmente delicato nel passaggio dalle sartie vere e proprie, ossia quelle che terminano sotto la coffa, alle sartiole, che dalla coffa si **sviluppano verso l'alto fin sotto le barre** (figura 6).

Per superare il bordo della coffa è necessario percorrere un breve tratto con il corpo sbilanciato all'indietro, appoggiando i piedi a sbarre orizzontali opportunamente posizionate e tenendosi con le mani a spezzoni di cavi verticali, in fibra sintetica, denominati "tientibene". Tale passaggio è necessario per raggiungere i pennoni dal secondo al quinto, mentre il primo pennone si raggiunge direttamente dalle sartie.

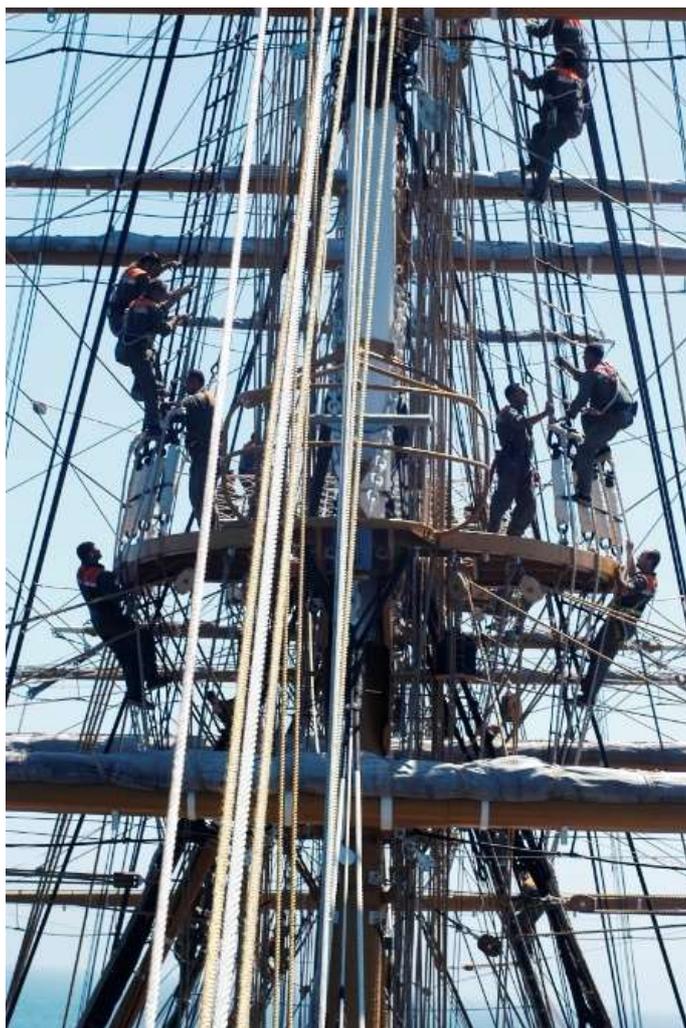
Figura 7. In evidenza il passaggio dei nocchieri oltre la coffa e la pericolosità di questa fase lavorativa.

La manovra delle vele è un'operazione alquanto faticosa, che richiede elevato e intenso addestramento e un numero adeguato di personale, tanto che l'apertura (e la chiusura) delle vele contemporaneamente sui tre alberi può esser effettuata solo quando sono presenti a bordo gli Allievi dell'Accademia; in caso contrario si opera su di un albero per volta. Ovviamente non è necessario aprire sempre tutte le vele di tutti gli alberi, a seconda delle circostanze si può decidere di aprire solo parte delle vele. È necessario controllare costantemente il meteo, in quanto se si prevede un forte aumento dell'intensità del vento è opportuno iniziare a chiudere le vele, partendo da quelle più alte (figura 7).

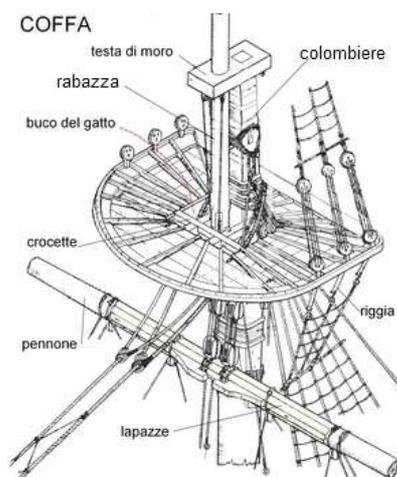
Figura 9. Coffa.

Durante la fase di chiusura delle vele, mentre scendeva dall'albero di maestra sul ponte di coperta, dopo averle serrate, alle 11:38, nel passare dalla coffa alle sartie, sostenendosi ai "tientibene" (figura 9, 10), Alessandro ha perso la presa ed è caduto da una altezza di circa 15 metri, impattando violentemente sul ponte. Durante l'udienza, un nocchiere racconta

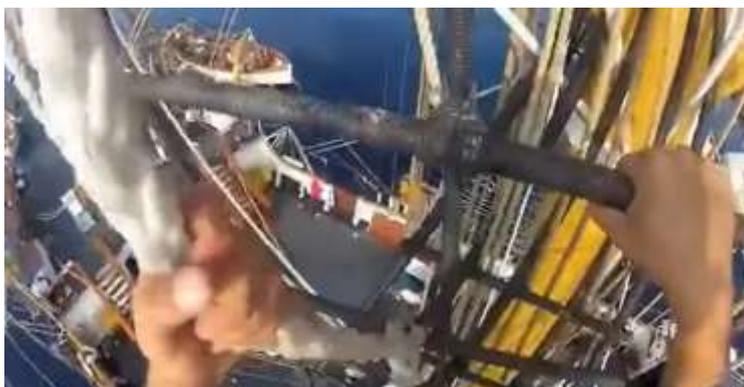
Figura 10. Si notino: l'asta orizzontale in ferro rivestita in cordino per la presa con le mani e l'appoggio con i piedi e il "tientibene", corda intrecciata bianca, laterale ove il nocchiere fa presa con le mani.

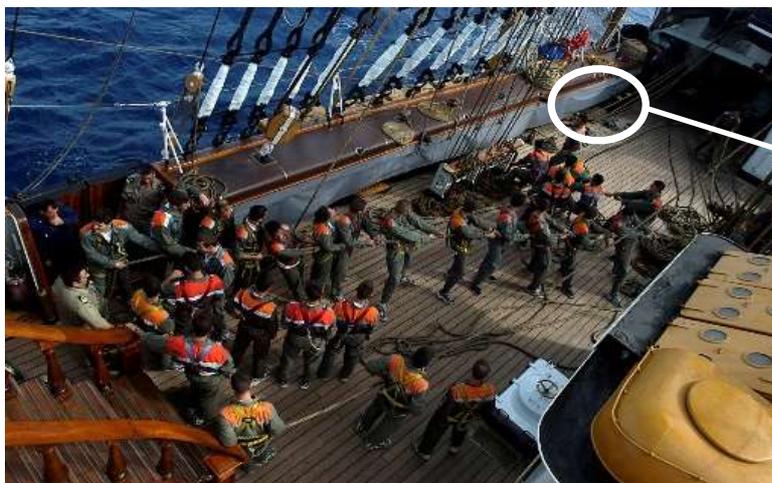
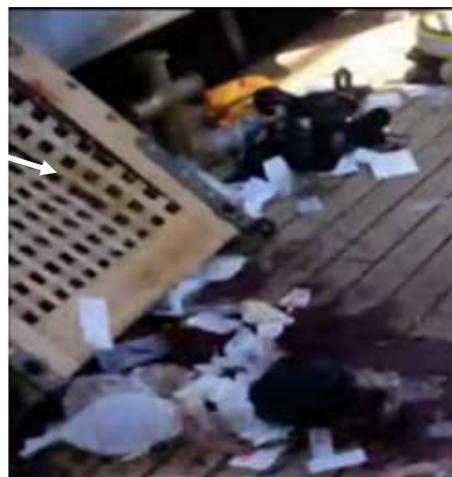
Libero dai vincoli di sicurezza, perché in fase di discesa sul ponte, Alessandro ha perso la presa all'altezza della coffa dell'albero di maestra ed è precipitato sulle sartie su cui è rimbalzato, compiendo una capriola che lo ha orientato col capo verso il basso; con esso si è poi schiantato contro il carabottino (figura 11, 12) che si trovava appoggiato a 45° ai cosiddetti "bastingaggi", i cassoni sulla murata del veliero nei quali sono riposte le amache e altro materiale marinaresco.

Figura 11 e 12. Bastingaggi e particolare del carabottino, griglia in legno, punto di contatto di Alessandro sul ponte della nave.

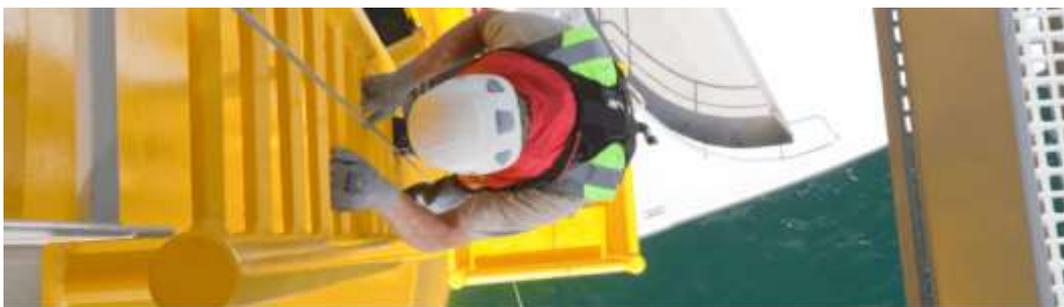
Figura 13. La linea di vita verticale è un sistema di protezione anticaduta flessibile che permette di muoversi liberamente lungo tutta la fune metallica senza agganciarsi/sganciarsi, così da ridurre a pochi centimetri la caduta libera del lavoratore. Che in tal modo non acquisisce abbastanza velocità da poter determinare possibili danni osteoarticolari ai distretti superiori ovvero agli organi interni.

- a seguito della valutazione dei rischi, "qualcuno" avesse assunto la responsabilità di modificare nella sostanza le condizioni di sicurezza della nave e quindi adottare il "full arrest", come installato successivamente, e come ha confermato un giovane marinaio:

"Adesso tutto è cambiato dopo la morte di Alessandro. Adesso abbiamo un "full arrest", un sistema che va su una linea guida (linea vita, ndr) che parte dal ponte di

coperta fino al massimo dell'albero. Poi abbiamo lo stazionabile², tipo quelli che usano gli alpinisti e i granchi³ per lo stazionamento anticaduta. La sicurezza nella salita e nella discesa in alberata, adesso è sicura al 100%”;

Dopo l'incidente le procedure sono rimaste invariate e solo dopo le prescrizioni del 2014 da parte degli Ispettori del Lavoro di Civitavecchia si è studiato un sistema che ha comportato modifiche strutturali agli alberi della nave, corsi di formazione, acquisizione e sperimentazione di nuovi DPI e specifici addestramenti. Questa attività ha visto la nave ferma per circa due anni; **l'adeguamento è terminato nell'estate del 2016 dopo quattro anni dall'incidente.** I Dispositivi di Protezione Individuale e le Linee Vita per il rischio di caduta dall'alto sono, a volte, l'unico sistema per salvare le vite dei lavoratori. È occorsa pertanto una progettazione ad hoc per la messa in sicurezza della fase di salita e discesa dagli alberi del Vespucci, con l'individuazione di un sistema di linee vita verticali già in uso da almeno 30 anni nei comparti delle costruzioni, grandi impianti e piattaforme offshore. Sistemi collaudati, estremamente affidabili e poco impattanti sulle attività dei nocchieri (figura 13). Come sovente accade, anche nelle imprese "tradizionali", quei limiti culturali già accennati in precedenza, si possono trasformare in veri e propri "bias cognitivi" che non permettono di vedere ciò che per altri soggetti, osservatori esterni, potrebbe essere più evidente; sebbene non si possa considerare una scusante, in molte altre navi simili al Vespucci, per dimensioni, caratteristiche e finalità (navi scuola e di rappresentanza), le modalità di salita a riva erano (sono?⁴) le stesse del nostro Veliero nel 2012. Oggi non più.
