## Il caso Vespucci

*a cura di Michele Montresor Servizio PSAL dell'ATS Val Padana e  
Contrammiraglio Andrea Liorsi, già Comandante dell'Amerigo Vespucci*

Storia d'infortunio numero 115<sup>1</sup>, agosto 2025

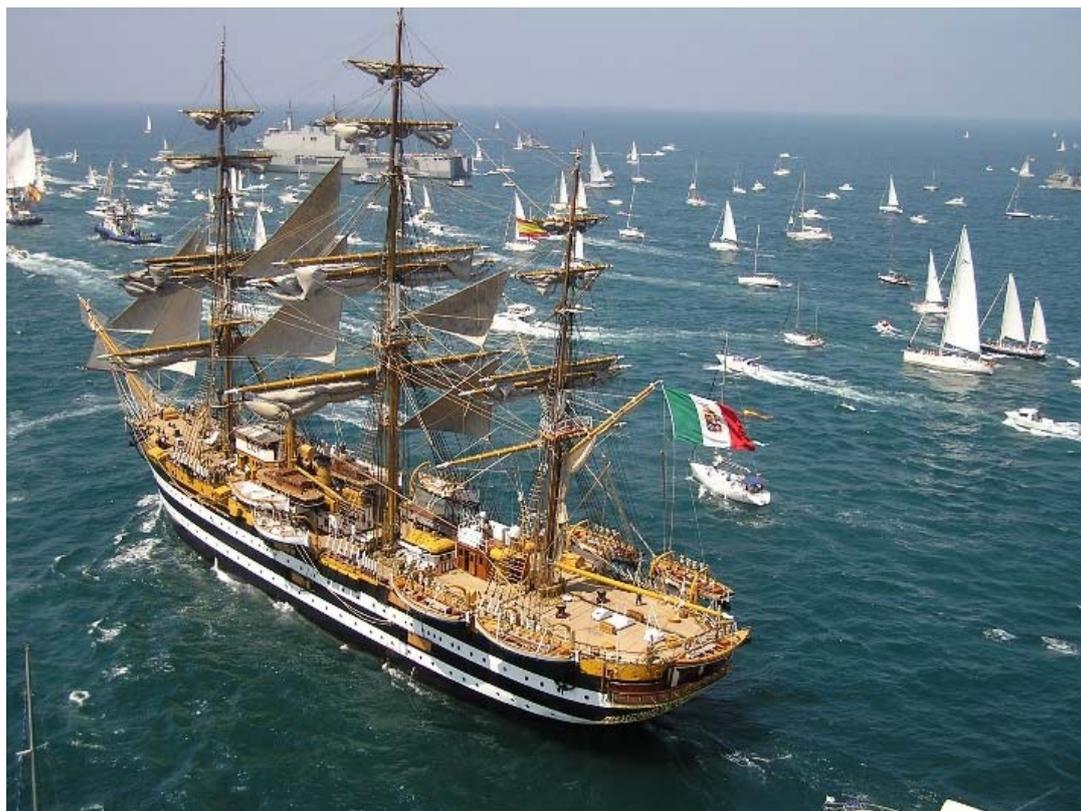
Figura 1. La nave Amerigo Vespucci in navigazione

L’Amerigo Vespucci (figura 1) è una Nave Scuola a vela della Marina italiana. La missione principale riguarda la formazione degli Allievi Ufficiali dell’Accademia Navale di Livorno, che, al termine del primo anno, imbarcano per una campagna addestrativa della durata di circa tre mesi.

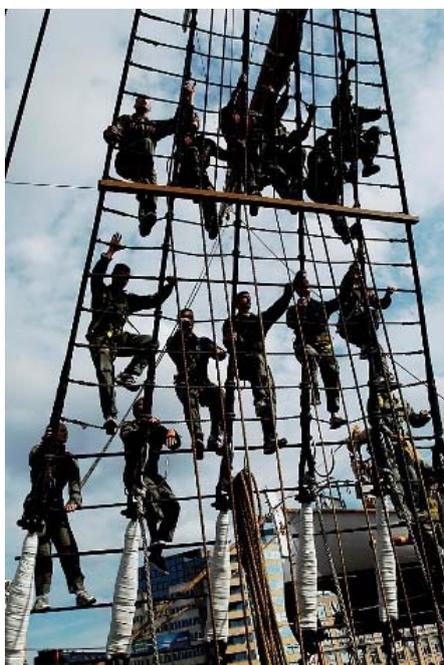
Il Vespucci ha un equipaggio fisso di circa 270 persone, divise nelle varie componenti: marinaresca, scafo e propulsione, sussistenza, amministrativa, operazioni, logistica, materiali, armi, personale e sanitario. Di queste, la componente marinaresca è quella che si occupa della manovra del timone e delle vele, oltre che della gestione delle imbarcazioni di bordo e delle manovre di ormeggio, disormeggio e ancoraggio. La componente marinaresca è presente su tutte le navi della Marina, ma, non dovendosi occupare delle vele, è normalmente molto ridotta. Sul Vespucci conta un centinaio di militari, chiamati "nocchieri" (figura 2).

Figura 2. La salita a riva

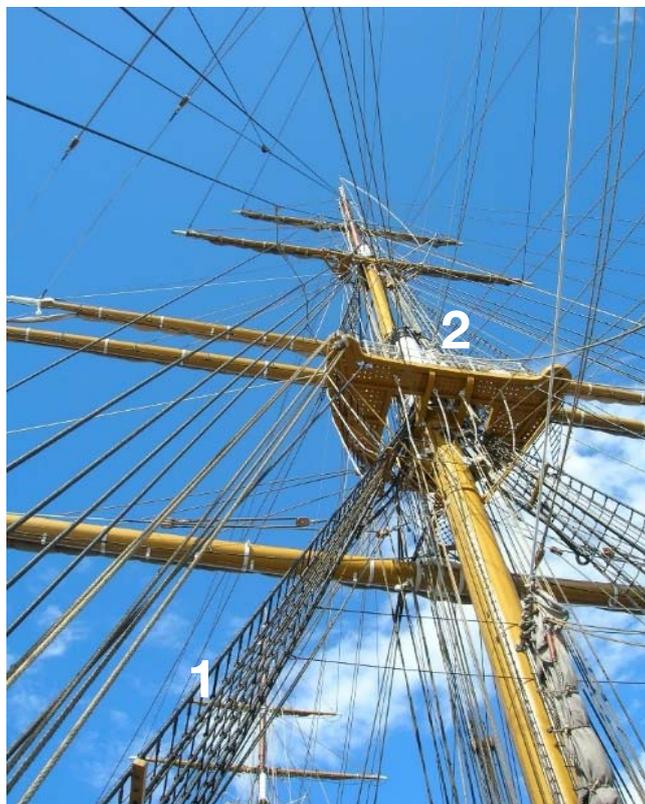
Figura 3. Le sartie e le griselle (1) sono utilizzate dai nocchieri per raggiungere la coffa (2), le barre e i pennoni.

Le sartie presentano una sezione inferiore, che parte dal bordo della nave, la “murata”, e arriva alla sommità del tronco inferiore, e una sezione superiore, le “sartiole”, che parte dal bordo della coffa e arriva alla sommità del tronco intermedio. Alle sartie sono fissati cavi orizzontali, le “griselle”, che consentono di salire sugli alberi per la manovra di apertura e chiusura delle vele quadre (figura 3).

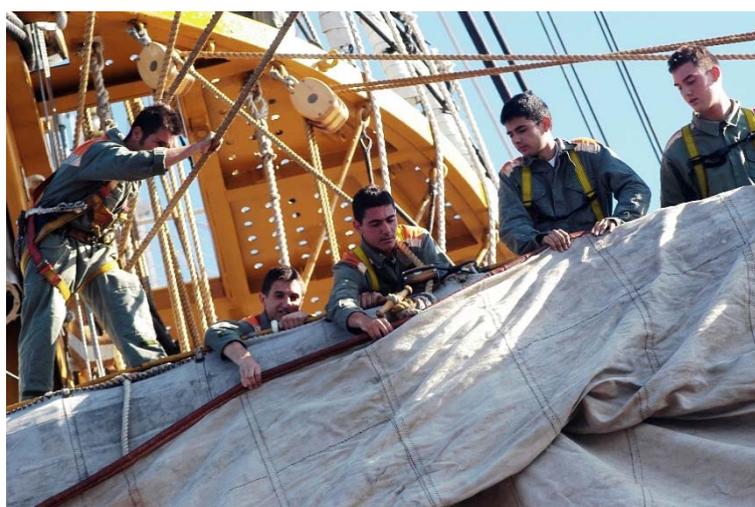
Figura 4. Fase particolarmente faticosa di chiusura delle vele.

Per chiudere le vele si segue lo schema opposto: si riportano i pennoni nella posizione iniziale, si abbassano quelli superiori; quindi, si raccolgono le vele verso l'alto (figura 4). A questo punto è necessario salire nuovamente a riva per serrare bene le vele sui pennoni tramite i matafioni (figura 5). La manovra delle vele di taglio - fiocchi, vele di strallo e randa - non richiede invece la salita a riva.

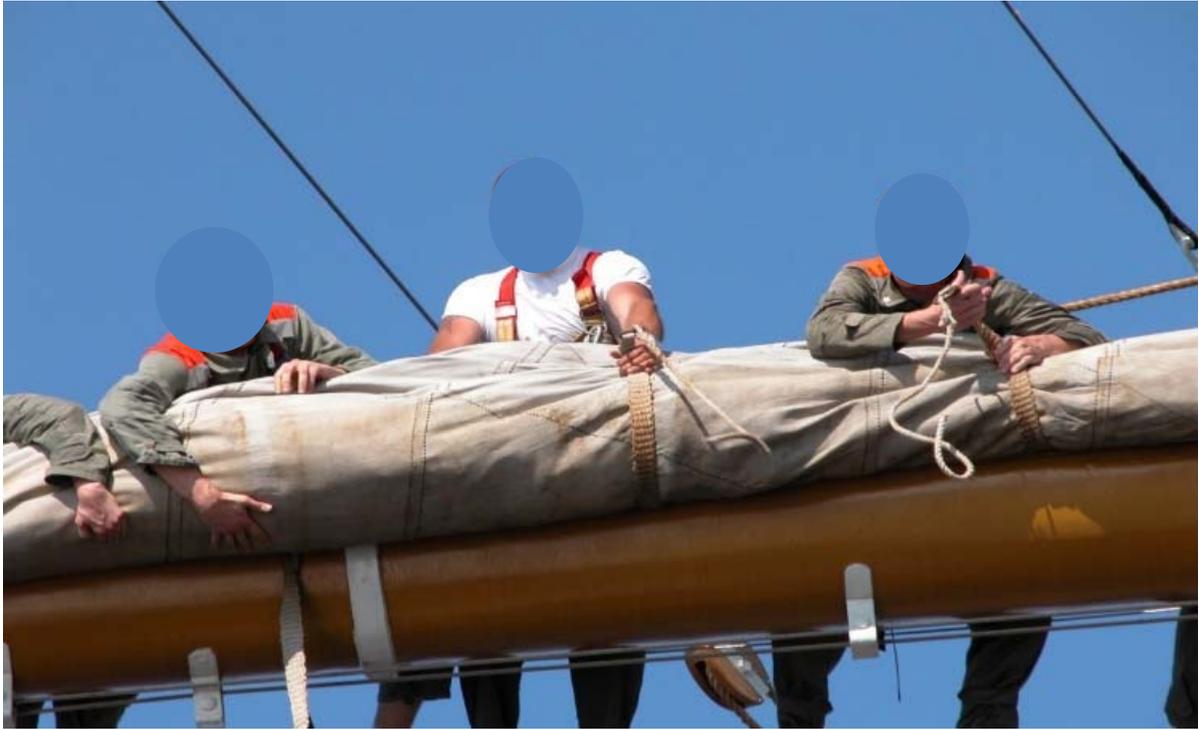
Figura 5. Serraggio delle vele con i matafioni; la pesantezza del tessuto delle vele e la possibilità che esse siano anche bagnate costringe i nocchieri a un notevole sforzo in condizioni di lavoro particolarmente difficili.

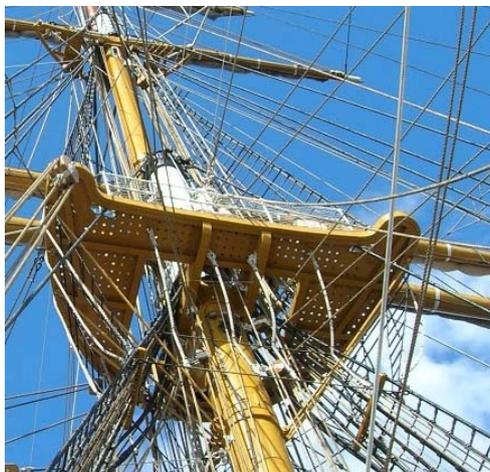
Figura 6. La coffa.

Per superare il bordo della coffa è necessario percorrere un breve tratto con il corpo sbilanciato all'indietro, appoggiando i piedi a sbarre orizzontali opportunamente posizionate e tenendosi con le mani a spezzoni di cavi verticali, in fibra sintetica, denominati "tientibene". Tale passaggio è necessario per raggiungere i pennoni dal secondo al quinto, mentre il primo pennone si raggiunge direttamente dalle sartie.

La salita a riva presenta un momento particolarmente delicato nel passaggio dalle sartie vere e proprie, ossia quelle che terminano sotto la coffa, alle sartiole, che dalla coffa si sviluppano verso l'alto fin sotto le barre (figura 6).

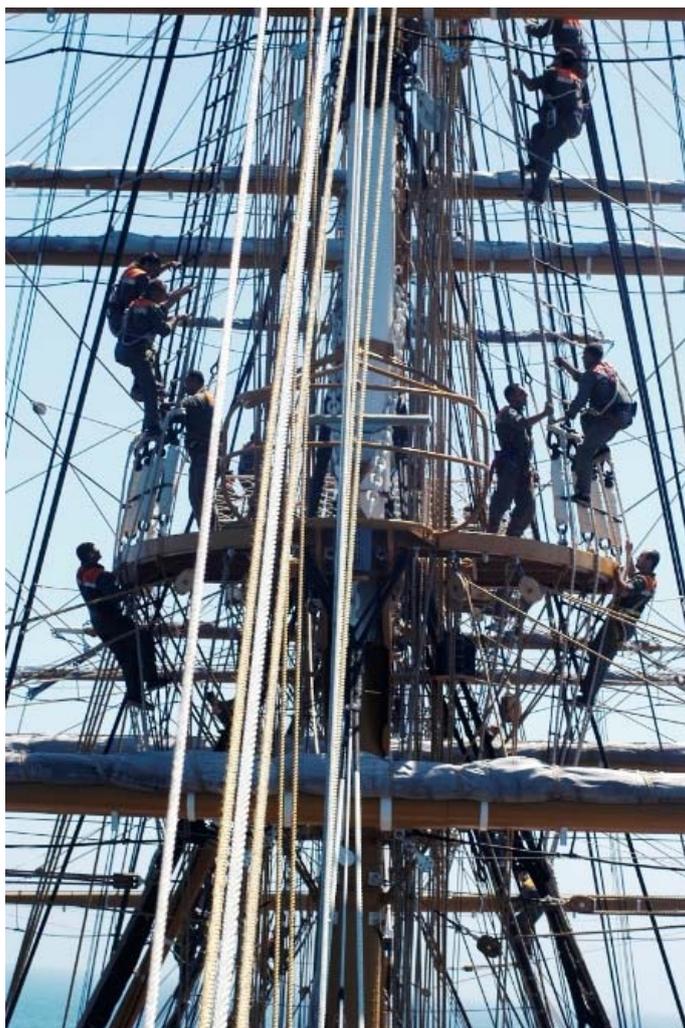
Figura 7. In evidenza il passaggio dei nocchieri oltre la coffa e la pericolosità di questa fase lavorativa.

La manovra delle vele è un'operazione alquanto faticosa, che richiede elevato e intenso addestramento e un numero adeguato di personale, tanto che l'apertura (e la chiusura) delle vele contemporaneamente sui tre alberi può esser effettuata solo quando sono presenti a bordo gli Allievi dell'Accademia; in caso contrario si opera su di un albero per volta. Ovviamente non è necessario aprire sempre tutte le vele di tutti gli alberi, a seconda delle circostanze si può decidere di aprire solo parte delle vele. È necessario controllare costantemente il meteo, in quanto se si prevede un forte aumento dell'intensità del vento è opportuno iniziare a chiudere le vele, partendo da quelle più alte (figura 7).

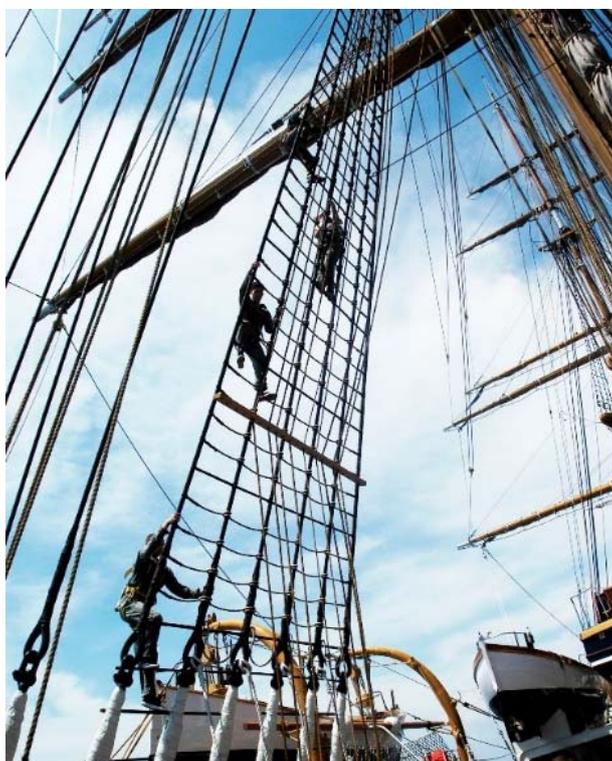
La squadra di Alessandro era smontata di guardia alle 8:00 e quindi si trovava nella condizione di "comandata". In questo periodo era stato deciso, sin dal giorno prima e reso noto a tutto l'equipaggio, di aprire e poi chiudere le vele, attività per la quale complessivamente occorrono circa una quarantina di nocchieri (figura 7). In quel frangente, come da procedure di bordo, il Capo guardia aveva integrato la squadra di guardia, insufficiente per quella operazione, con parte della squadra di comandata (figura 8). Come da prassi il Capo guardia aveva chiesto se qualcuno avesse qualche problema a effettuare l'attività. Alessandro aveva dato la propria disponibilità.

Figura 8. Il momento della salita a riva da parte dei nocchieri.

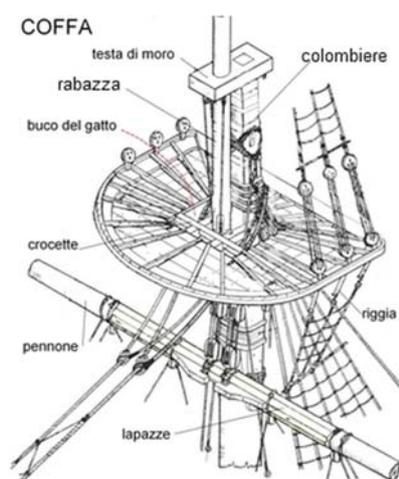
Figura 9. Coffa.

Durante la fase di chiusura delle vele, mentre scendeva dall'albero di maestra sul ponte di coperta, dopo averle serrate, alle 11:38, nel passare dalla coffa alle sartie, sostenendosi ai "tientibene" (figura 9, 10), Alessandro ha perso la presa ed è caduto da una altezza di circa 15 metri, impattando violentemente sul ponte. Durante l'udienza, un nocchiere racconta

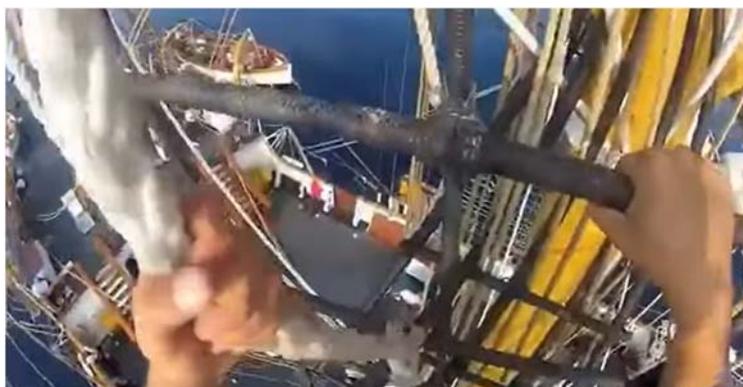
Figura 10. Si notino: l'asta orizzontale in ferro rivestita in cordino per la presa con le mani e l'appoggio con i piedi e il "tientibene", corda intrecciata bianca, laterale ove il nocchiere fa presa con le mani.

Libero dai vincoli di sicurezza, perché in fase di discesa sul ponte, Alessandro ha perso la presa all'altezza della coffa dell'albero di maestra ed è precipitato sulle sartie su cui è rimbalzato, compiendo una capriola che lo ha orientato col capo verso il basso; con esso si è poi schiantato contro il carabottino (figura 11, 12) che si trovava appoggiato a 45° ai cosiddetti "bastingaggi", i cassoni sulla murata del veliero nei quali sono riposte le amache e altro materiale marinaresco.

- a seguito della valutazione dei rischi, "qualcuno" avesse assunto la responsabilità di modificare nella sostanza le condizioni di sicurezza della nave e quindi adottare il "full arrest", come installato successivamente, e come ha confermato un giovane marinaio:

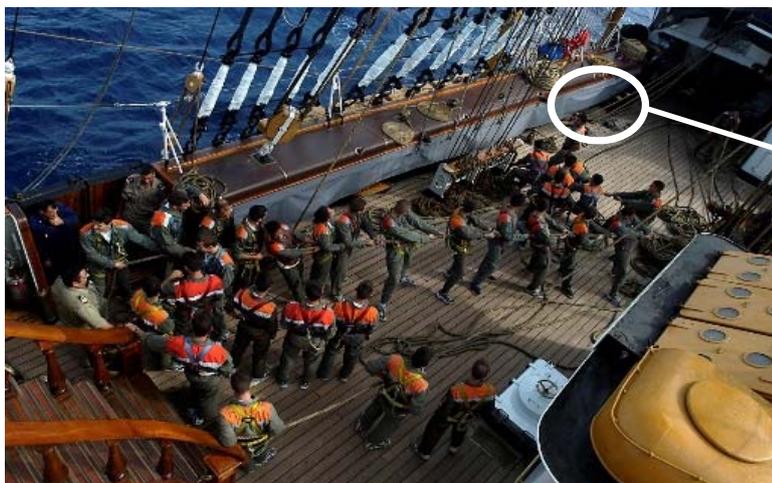
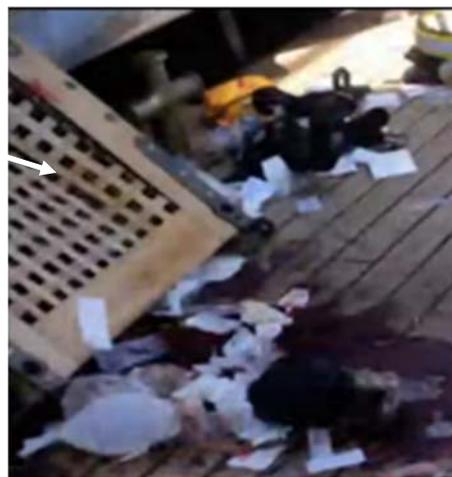
Figura 11 e 12. Bastingaggi e particolare del carabottino, griglia in legno, punto di contatto di Alessandro sul ponte della nave.

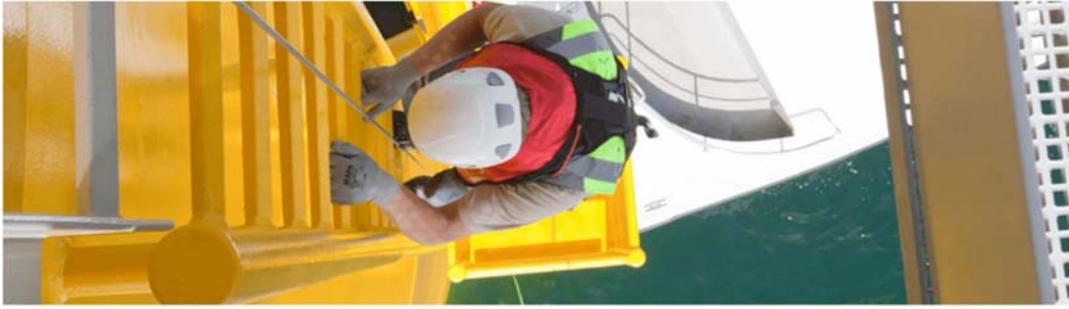
Figura 13. La linea di vita verticale è un sistema di protezione anticaduta flessibile che permette di muoversi liberamente lungo tutta la fune metallica senza agganciarsi/sganciarsi, così da ridurre a pochi centimetri la caduta libera del lavoratore. Che in tal modo non acquisisce abbastanza velocità da poter determinare possibili danni osteoarticolari ai distretti superiori ovvero agli organi interni.

*“Adesso tutto è cambiato dopo la morte di Alessandro. Adesso abbiamo un “full arrest”, un sistema che va su una linea guida (linea vita, ndr) che parte dal ponte di coperta fino al massimo dell’albero. Poi abbiamo lo stazionabile<sup>2</sup>, tipo quelli che usano gli alpinisti e i granchi<sup>3</sup> per lo stazionamento anticaduta. La sicurezza nella salita e nella discesa in alberata, adesso è sicura al 100%”;*

Dopo l’incidente le procedure sono rimaste invariate e solo dopo le prescrizioni del 2014 da parte degli Ispettori del Lavoro di Civitavecchia si è studiato un sistema che ha comportato modifiche strutturali agli alberi della nave, corsi di formazione, acquisizione e sperimentazione di nuovi DPI e specifici addestramenti. Questa attività ha visto la nave ferma per circa due anni; l’adeguamento è terminato nell’estate del 2016 dopo quattro anni dall’incidente. I Dispositivi di Protezione Individuale e le Linee Vita per il rischio di caduta dall’alto sono, a volte, l’unico sistema per salvare le vite dei lavoratori. È occorsa pertanto una progettazione ad hoc per la messa in sicurezza della fase di salita e discesa dagli alberi del Vespucci, con l’individuazione di un sistema di linee vita verticali già in uso da almeno 30 anni nei comparti delle costruzioni, grandi impianti e piattaforme offshore. Sistemi collaudati, estremamente affidabili e poco impattanti sulle attività dei nocchieri (figura 13). Come sovente accade, anche nelle imprese “tradizionali”, quei limiti culturali già accennati in precedenza, si possono trasformare in veri e propri “bias cognitivi” che non permettono di vedere ciò che per altri soggetti, osservatori esterni, potrebbe essere più evidente; sebbene non si possa considerare una scusante, in molte altre navi simili al Vespucci, per dimensioni, caratteristiche e finalità (navi scuola e di rappresentanza), le modalità di salita a riva erano (sono?<sup>4</sup>) le stesse del nostro Veliero nel 2012. Oggi non più.
