Un lavoro a quattro mani

A cura di Marta Rosano e Marco Basso, Servizio PreSAL dell'ASL CN1

Storia d'infortunio numero 113, maggio 2025

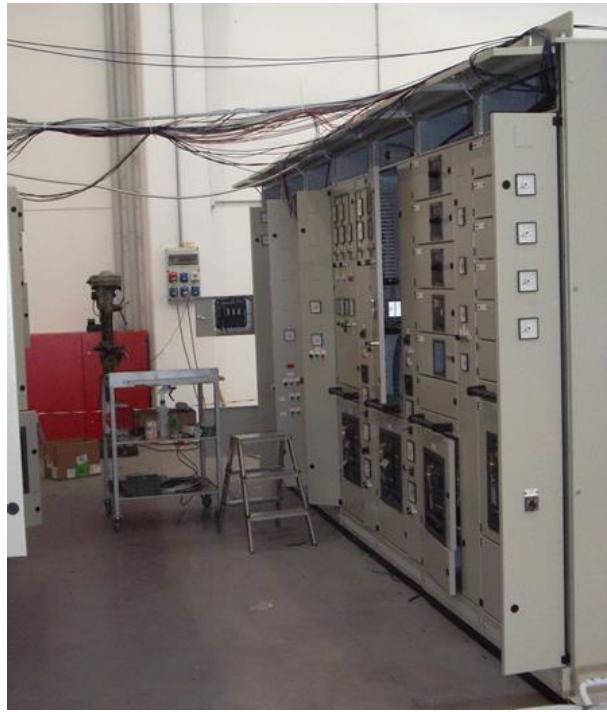
Le operazioni per la produzione di quadri elettrici in bassa e media tensione consistono in un processo di assemblaggio di componentistica e cablaggio dei collegamenti elettrici all'interno di armadi metallici (figura 1).

Figura 1. Parte frontale di un armadio elettrico con i pannelli montati e i componenti già posizionati

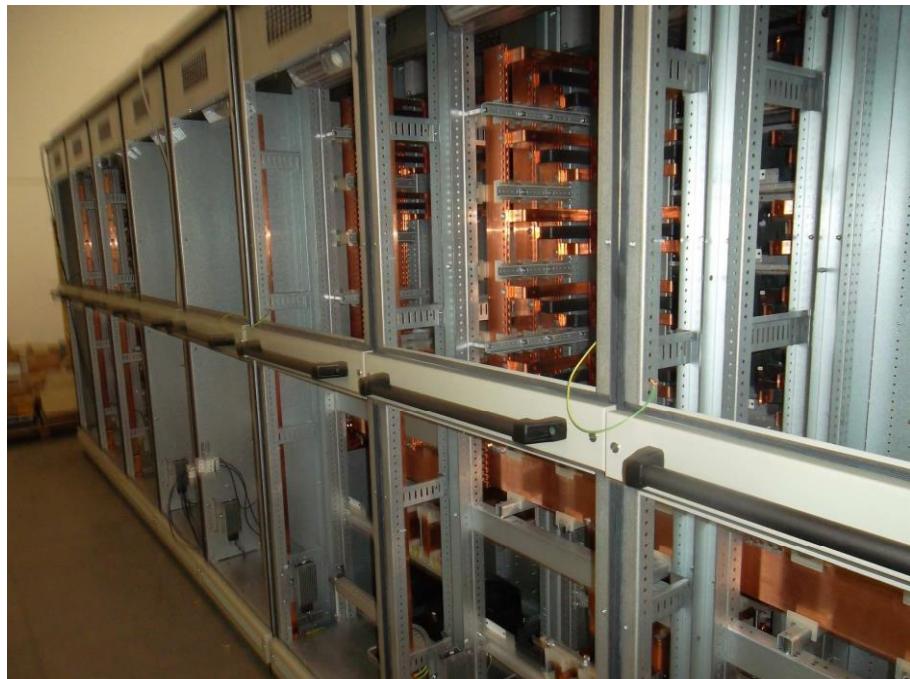
I cablaggi sono realizzati in parte con cavi elettrici con guaina ma anche con bandelle in rame senza protezione (figura 2). Nella configurazione definitiva le bandelle sono poste dietro a pannelli (in Lexan[©], una particolare resina appartenente alla famiglia dei policarbonati che garantisce un buon grado di isolamento elettrico anche nel tempo) di supporto alla componentistica, garantendo la segregazione e l'impossibilità di raggiungere parti in tensione senza smontare la pannellatura.

Figura 2. Parte posteriore di un armadio elettrico con le bandelle in rame nudo; al termine delle operazioni tutta la superficie sarà chiusa da pannelli isolanti.

Con la punta delle dita della mano destra Francesco entra in contatto con una bandella conduttrice in rame e vi rimane attaccato fino a quando il collega, accortosi dell'accaduto, non interviene.
