## VINO AMARO

a cura di Alessandro Sansonna e Fabio Aina, Servizio Pre. S.A.L della Asl NO

### Che cosa è successo

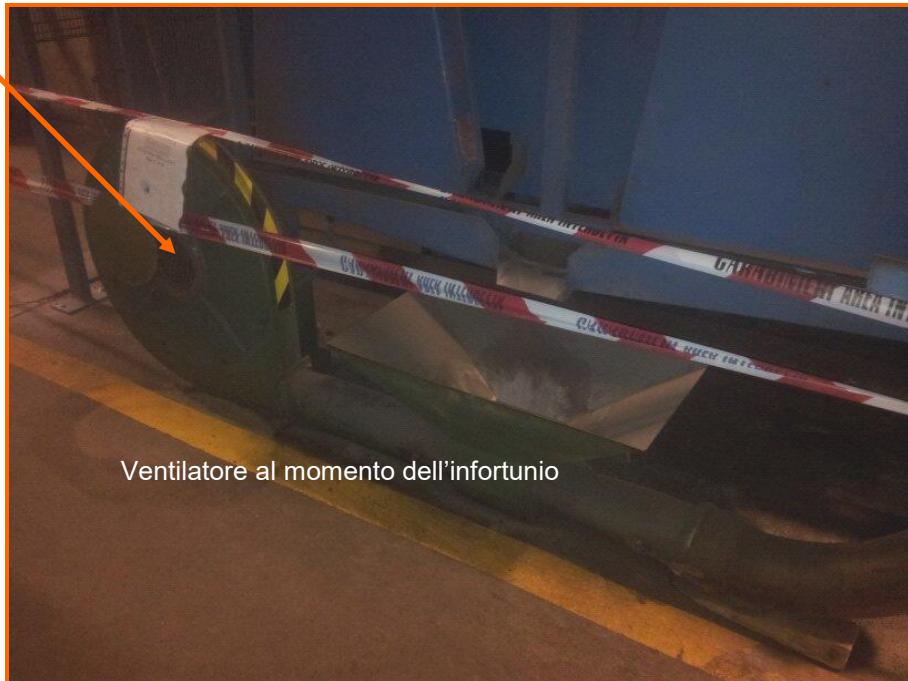
Il ventilatore ha un'apertura dalla quale prende l'aria che poi comprime per spingere i semi.

Apertura non protetta

Ventilatore al momento dell'infortunio

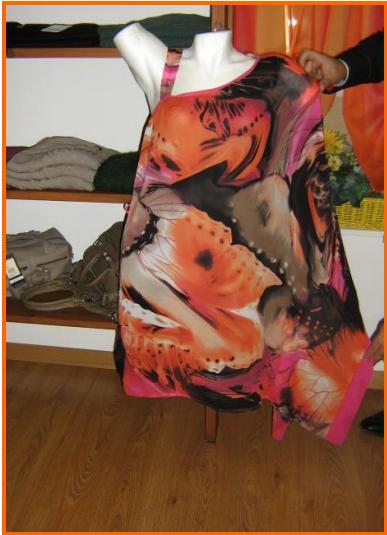
Vestito uguale a quello indossato dall'infortunata recuperato dai Carabinieri
