SOGNI BRUCIATI¹

a cura di Duccio Calderini, Lucia Finocchio, Giuseppe Aleo, Enrico Giavarini
UOC PSAL della ATS dell'Insubria

Che cosa è successo

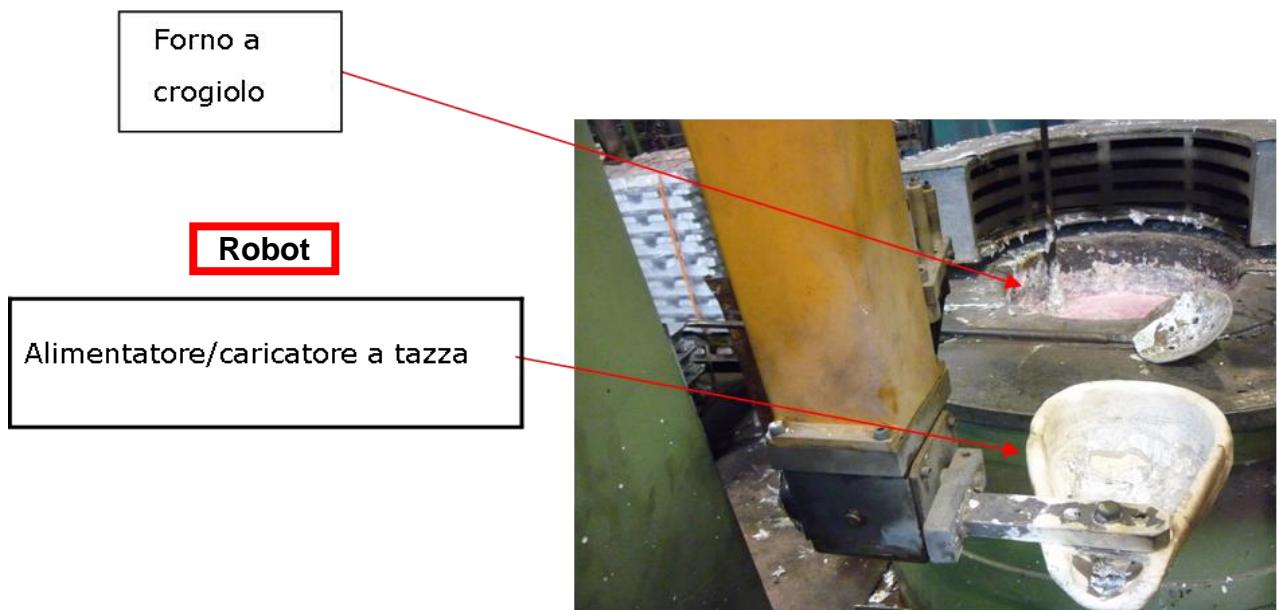
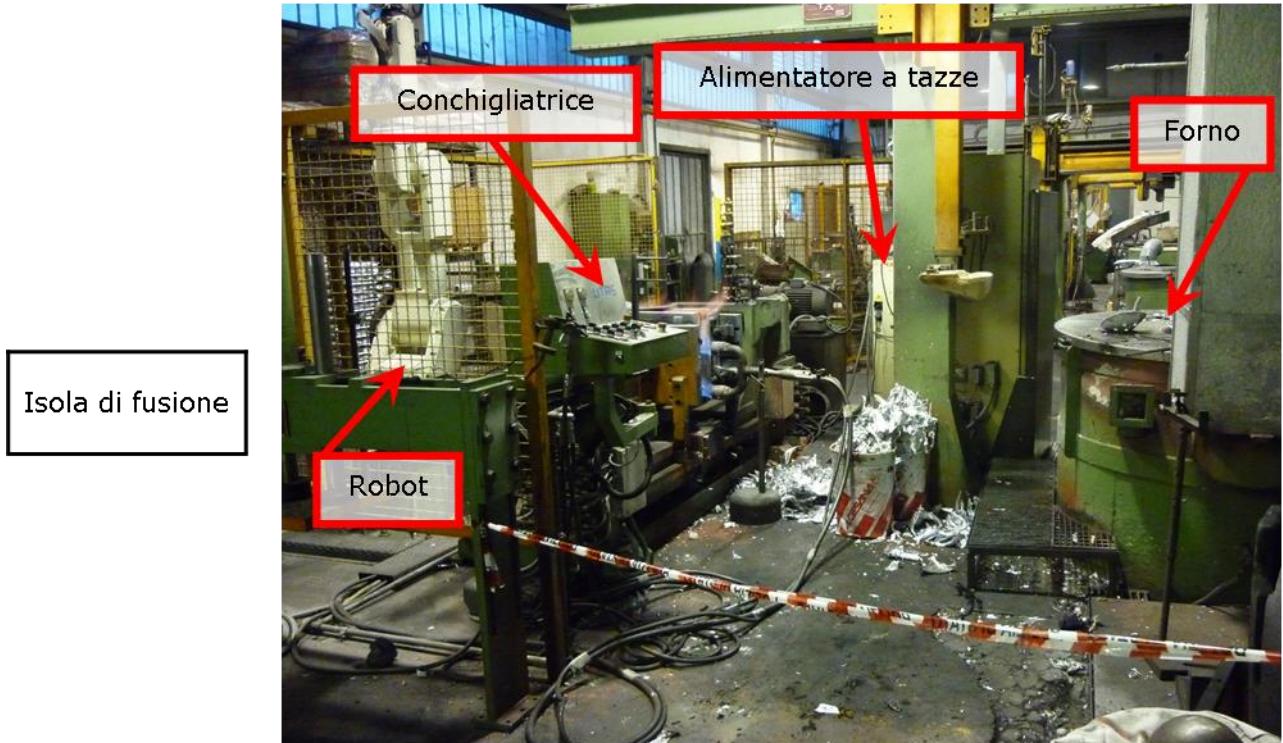
Alcune isole di fusione sono manuali, altre sono semi-automatiche e automatiche. Tutte sono costituite da un forno di fusione a crogiolo e da una conchigliatrice oleodinamica; l'alimentatore-caricatore a tazza è presente nelle isole semi-automatiche e automatiche; queste ultime hanno anche un robot di scarico che preleva i semilavorati dalla conchigliatrice e li deposita su uno scivolo di scarico.

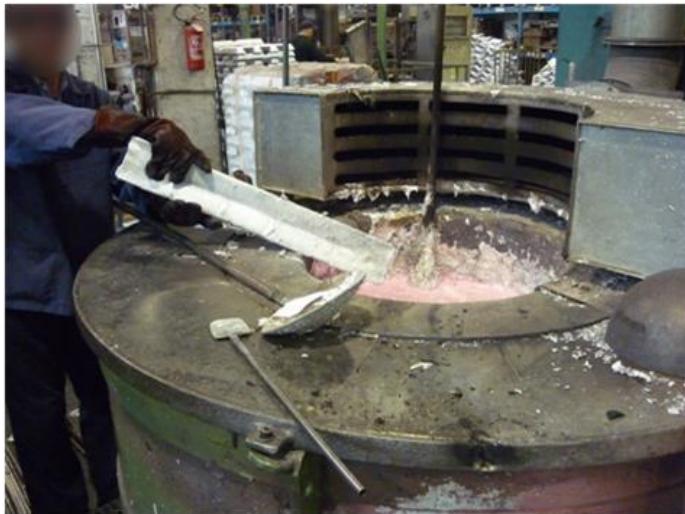
Periodicamente doveva effettuare l'operazione di pulizia dalle scorie che si formano sulla superficie del forno e con un "raschietto" toglieva le impurezze a impianto in funzione.

Simulazione inserimento lingotti nel forno

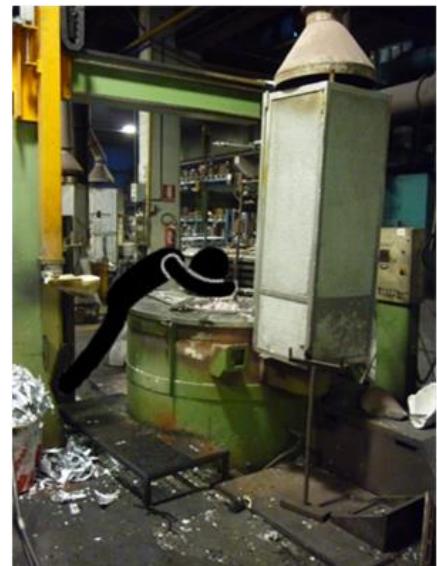
Mentre Samir si trova davanti al forno per togliere le scorie, sopra la griglia utilizzata per favorire l'inserimento dei lingotti al suo interno, con le spalle rivolte verso la conchigliatrice, viene colpito e trascinato dalla tazza verso l'interno del forno.

Particolare del punto in cui è rimasto incastrato l'infortunato

- i rischi derivanti dall'impiego dell'isola di fusione non sono stati adeguatamente valutati; infatti, l'isola era priva di adeguate protezioni perimetrali, barriere materiali o immateriali che impedissero l'accesso dei lavoratori alle zone pericolose, con elementi mobili (alimentatori a tazze, stampi delle conchigliatrici, robot) contenenti materiale fuso a una temperatura di 750°C o che arrestassero i movimenti pericolosi prima di accedere alle zone pericolose.
- al momento dell'infortunio, non erano presenti in azienda procedure di lavoro scritte e approvate relative alle isole di fusione.

- In ogni caso, le aree degli impianti potenzialmente pericolosi devono essere adeguatamente *segregate*⁵ ad esempio con barriere materiali e/o immateriali per impedire l'accesso volontario o involontario alla zona pericolosa della macchina da parte di un operatore e per proteggere le zone di accostamento tra parti mobili (robot) e fisse (forno)⁶ oppure installando pavimentazione a "uomo presente" ovunque sia vietata la permanenza del personale durante il funzionamento in automatico della macchina⁷.

- Gli impianti automatici (robot e simili), laddove traslino in prossimità di aree accessibili alla maestranze, devono avere un lampeggiante che ne evidenzi la lavorazione in atto⁸; deve essere presente un pulsante di emergenza per l'arresto macchina chiaramente identificabile e immediatamente accessibile nell'area con potenziale presenza di lavoratori⁹; è ragionevole prevedere che l'arresto di emergenza comporti anche un limitato movimento di ritorno per liberare la persona intrappolata¹⁰.
