PIÙ ATTENZIONE PER LE TUE DITA

a cura di Marco Ferro, Monica Caramello, Servizio Pre.S.A.L. dell'Asl Città di Torino

Che cosa è successo

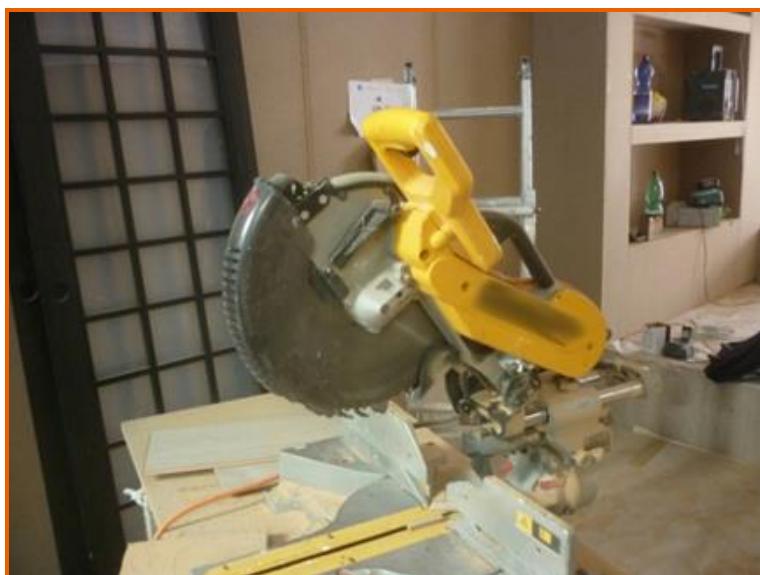
Figura 1: troncatrice con marcatura CE,
utilizzata da Marco

Marco stava eseguendo il posizionamento di listelli in laminato per la realizzazione della pavimentazione dello spazio espositivo. Per compiere queste operazioni utilizzava la troncatrice di proprietà della ditta EMPO per eseguire il taglio su misura di listelli di legno laminati da posizionare a pavimento (figura 1).

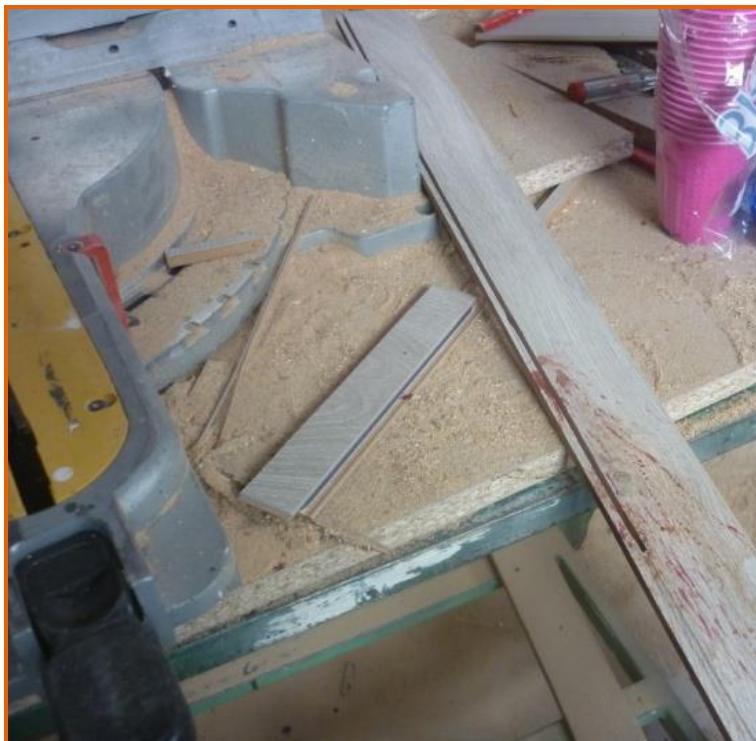
Figura 2: il listello risultava tagliato per un tratto di 55 cm rispetto alla sua lunghezza di 67 cm.

Dovendo ridurre la larghezza del listello, Marco ha iniziato ad eseguire un taglio in senso verticale, a 1 cm circa dal bordo sinistro (Figura 2).

Durante l'esecuzione, la lama rotante, senza protezione, è venuta a contatto con le dita della mano sinistra di Marco, che reggevano il listello in prossimità della lama, procurandogli l'amputazione parziale di tre dita: pollice, indice e medio della mano sinistra. Il listello risultava tagliato per un tratto di 55 cm rispetto alla sua lunghezza di 67 cm (Figura 2).

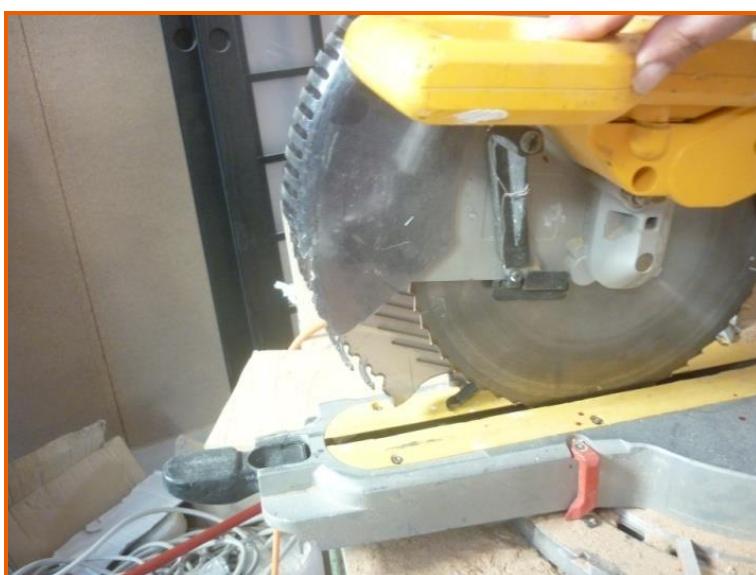
Figura 3: la cuffia di protezione della troncatrice era parzialmente rotta nel tratto inferiore e lasciava scoperta un tratto della lama.

Marco ha appoggiato prima il lato corto del listello contro il guida pezzo della troncatrice, senza bloccarlo ma reggendolo con le sole dita della mano sinistra; in seguito, con la mano destra, ha abbassato la lama tramite l'impugnatura di azionamento, ed ha iniziato il taglio lungo il listello. La troncatrice era parzialmente priva della cuffia di protezione perché era rotta (Figura 3).

La cuffia di protezione della troncatrice era parzialmente rottta nel tratto inferiore e lasciava scoperto un tratto della lama che poteva venire a contatto con le dita durante le operazioni di taglio (Figura 3). Marco ha dichiarato:

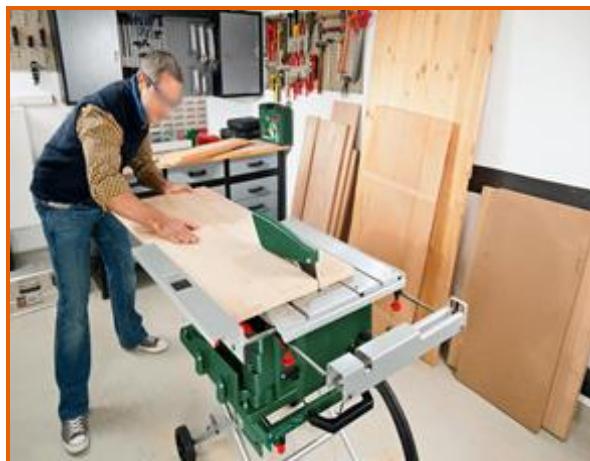
Esempio d'uso di una sega circolare da banco
(foto tratta dal web)

Per l'esecuzione di quel tipo di taglio sul listello, inoltre, sarebbe stato più appropriato utilizzare una sega circolare da banco anziché una troncatrice, poiché questa attrezzatura essendo provvista di lama fissa sul banco, di guida laterale, per la regolazione della superficie da tagliare, avrebbe consentito il taglio in sicurezza del listello per tutta la sua lunghezza, con l'ausilio di uno spingi pezzi, considerate le dimensioni del listello stesso.

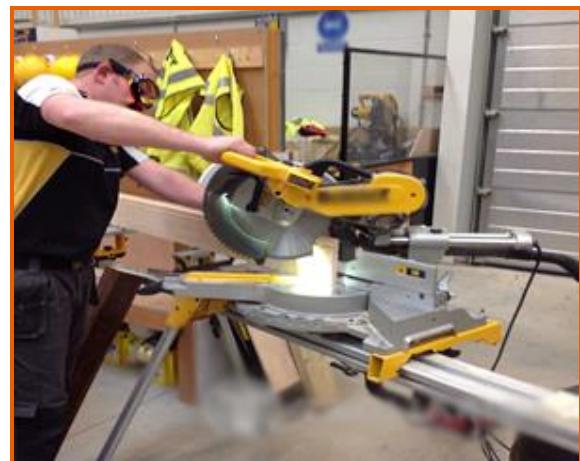
Esempio d'uso di una troncatrice (foto tratta dal web)

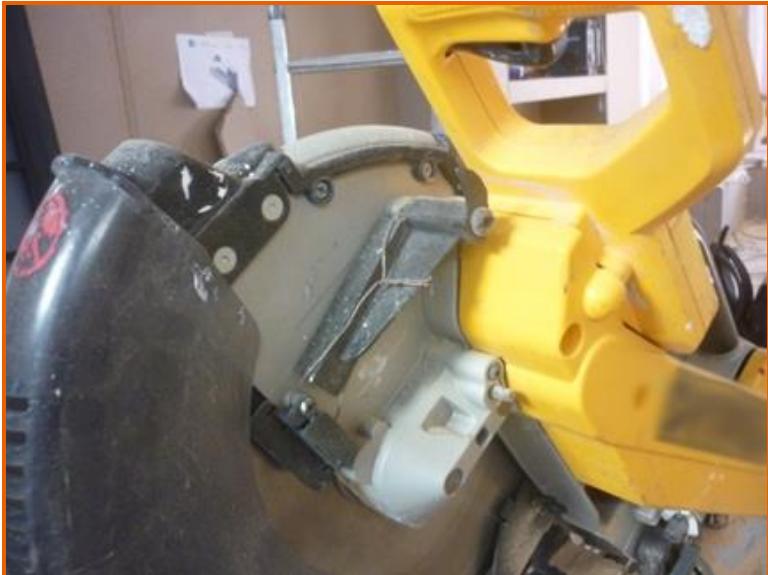
Inoltre, la troncatrice non era stata nemmeno oggetto di adeguata manutenzione poiché la cuffia di protezione aveva una riparazione “fai da te” eseguita con fil di ferro (Figura 4), e la spina di alimentazione era riparata con nastro adesivo (Figura 5).

Figura 4: riparazione sulla cuffia di protezione della troncatrice eseguita con fil di ferro.

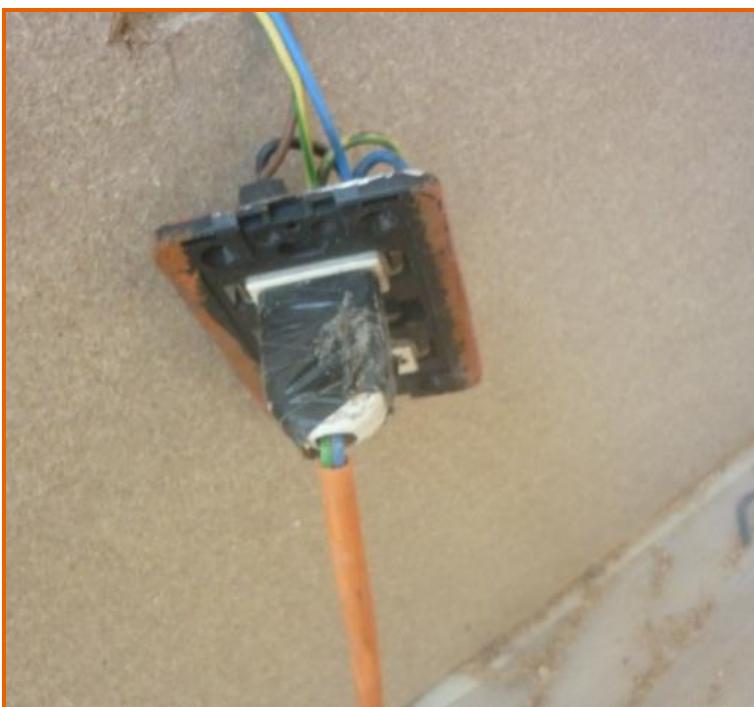
Il supporto della presa, in cui era inserita la spina di alimentazione della troncatrice era fuori dalla scatola di derivazione a muro con cavi elettrici a vista, in condizioni tali da costituire rischi di contatti elettrici diretti durante l'inserimento/estrazione della spina nella/dalla presa (Figura 5).

Figura 5: spina di alimentazione nastrata con nastro isolante; il supporto della presa era fuori dalla scatola di derivazione a muro con cavi elettrici a vista.
