## LA FORZA DELL'ACQUA

*a cura di Michele Montresor e Mirko Campana, Servizio PSAL dell'ATS Val Padana*

Terenzio è morto per annegamento dopo essere caduto nel sifone della canalina di scolo dell'acqua irrigua mentre stava chiudendo la paratia del canale che aveva utilizzato per irrigare il proprio campo agricolo. Aveva 47 anni.

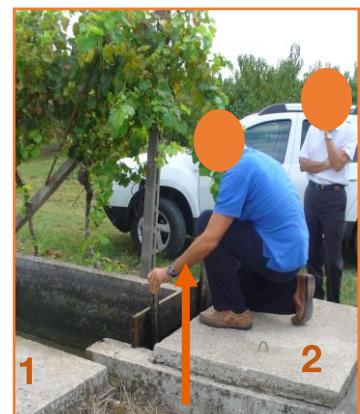
Probabile posizione di Terenzio che afferra i manici della paratia per chiudere il canale irriguo che alimentava il proprio terreno

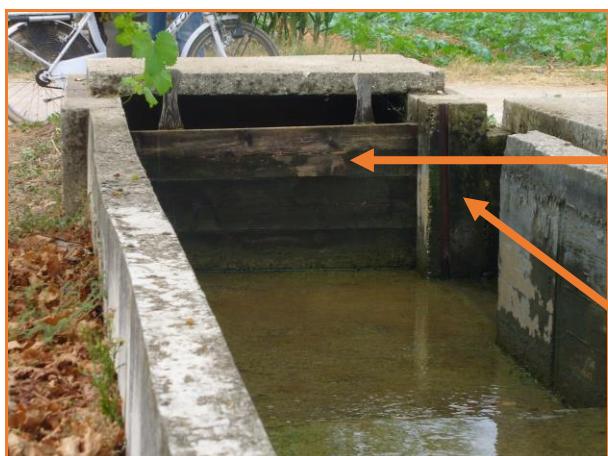
Paratia della serranda del canale sifonato (per permettere l'attraversamento della strada) che irriga il terreno di Terenzio

Serranda di collettamento alla fognatura (senza paratia)

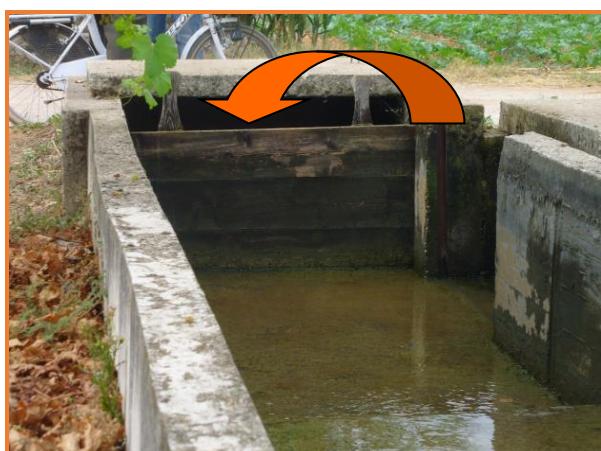
Spostamento della paratia da una serranda all'altra del canale

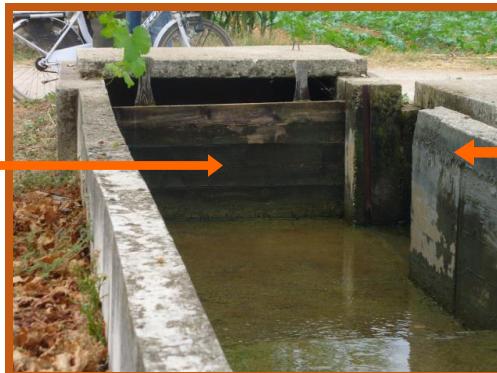
Verosimile passaggio del lavoratore nel pozzetto di collettamento con la fognatura

Livello raggiunto dall'acqua quando la canaletta è piena

Immagine con livello dell'acqua al minimo

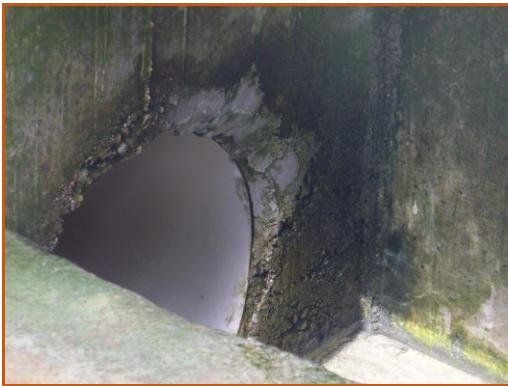
Sul fondo del pozzetto si trova una tubazione che ha un diametro di circa 500 millimetri che collega il pozzetto al collettore fognario posto subito dopo il depuratore; la tubazione rimane completamente sotterranea per circa 700 metri. La forza dell'acqua, la leggera pendenza e l'effetto venturi<sup>1</sup> che si crea nella strozzatura all'imbocco della tubazione, possono aver impedito a Terenzio di salvarsi anche perché operava alle quattro del mattino in condizioni di scarsa visibilità.

Immagine del pozzetto  
e della tubazione

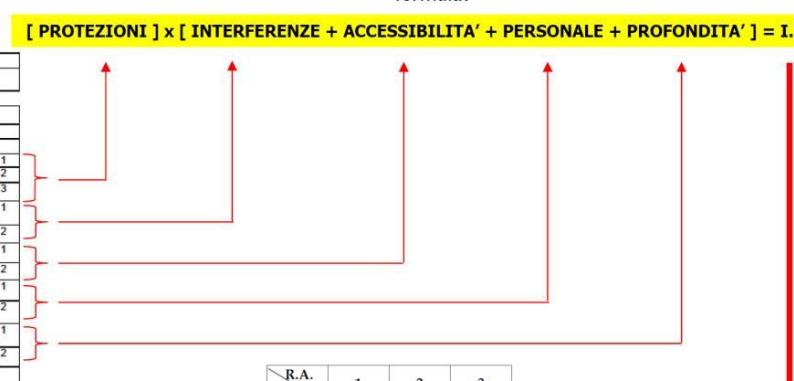
Criteri per la valutazione del rischio annegamento specifica e mirata ai manufatti della zona.

**[ PROTEZIONI ] x [ INTERFERENZE + ACCESSIBILITÀ + PERSONALE + PROFONDITÀ ] = I.R.**

R.A. P.	1	2	3
4	4	8	12
5	5	10	15
6	6	12	18
7	7	14	21
8	8	16	24

La metodologia utilizzata per la Valutazione del Rischio Annegamento (V.R.A.) prevede l'assegnazione di specifici "punteggi" per ogni parte delle opere irrigue secondo una specifica classificazione e la successiva applicazione dell'algoritmo:

$$V.R.A. = \text{PROTEZIONI} \times (\text{INTERFERENZE} + \text{ACCESSIBILITÀ} + \text{PERSONALE} + \text{PROFONDITÀ})$$

al fine di definire le "classi di rischio", il relativo tipo di intervento e la tempistica di attuazione. Così facendo si sono potute valutare tutte le situazioni di rischio, definendo un programma di adeguamento che permetta l'Ente di trovare le risorse economiche per l'attuazione delle misure di prevenzione e protezione, ed adottando immediatamente (secondo i tempi tecnici di progettazione ed attuazione) le misure da realizzarsi nelle situazioni valutate con maggior criticità.

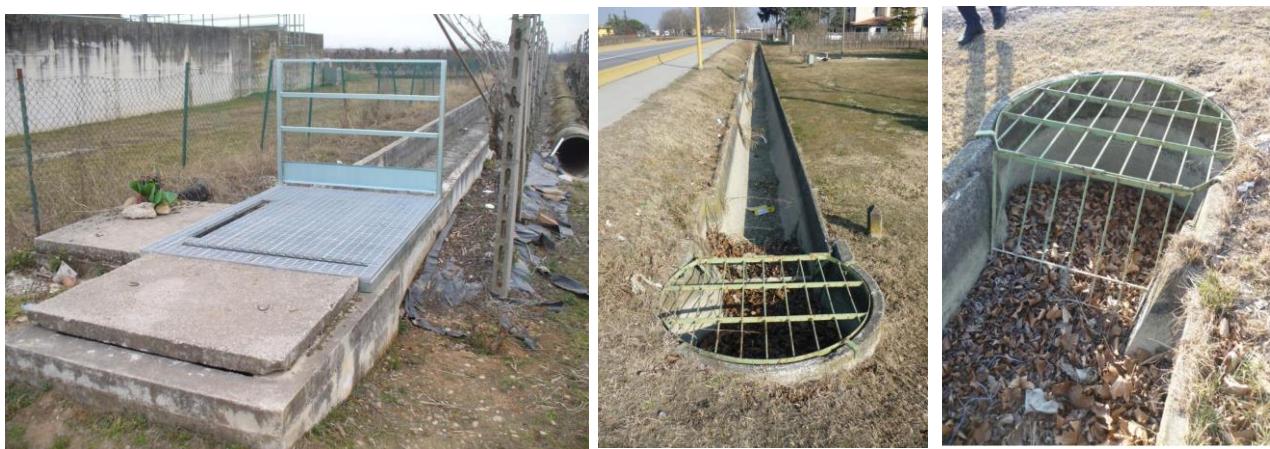
Altri esempi di realizzazione di messa in sicurezza di pozzetti posti in aree facilmente accessibili dalla popolazione. Nel caso di specie la misura di protezione è verosimilmente stata adottata per la sicurezza dei bambini, data la dimensione del condotto di circa 600 mm e la vicinanza di un quartiere residenziale.

Realizzazione di opere fisse quali parapetti e protezioni atte ad impedire che, durante le fasi di manovra dei sistemi di gestione delle acque, i lavoratori si espongano al rischio di caduta all'interno delle opere idrauliche.

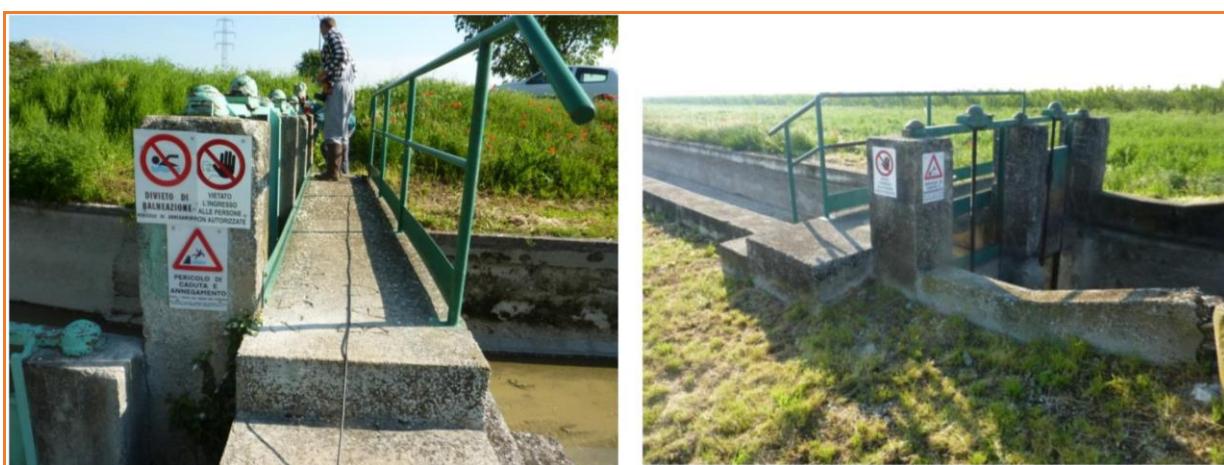
Realizzazione di specifici cartelli monitori affissi presso tutte le opere idrauliche a richiamo di un comportamento autoprotettivo per evitare la caduta all'interno delle opere idrauliche e destinato sia ai lavoratori che alla popolazione.
