Una stretta al cuore

Storia d'infortunio numero 69, giugno 2019

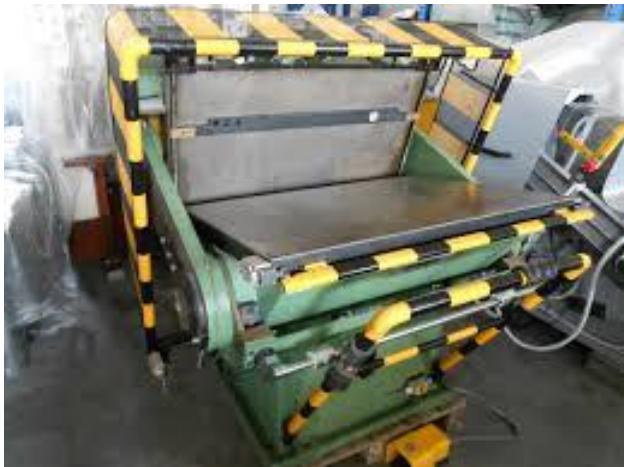
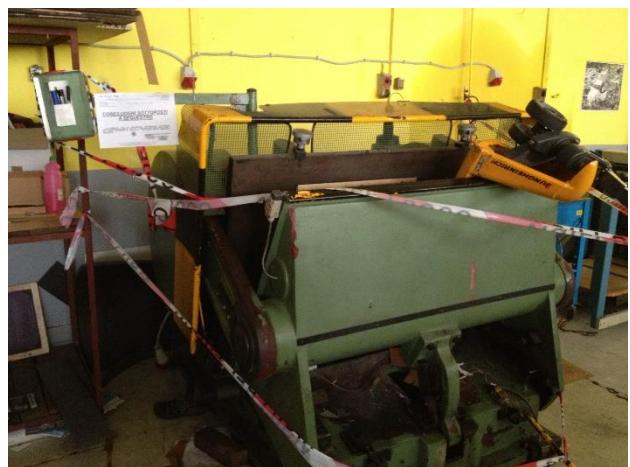
Paolo, un giovane di 26 anni è rimasto schiacciato tra la tavola mobile e la tavola fissa di una fustellatrice¹ tipo platina costruita nel 1996, verosimilmente prima del 21 settembre. A seguito della compressione è andato in arresto cardiocircolatorio, è sopravvissuto ma ha subito gravi danni cerebrali che l'hanno reso afasico e atassico.

La macchina in effetti è dotata di una protezione mobile che contorna tre lati della tavola fissa (superiore e i due laterali a forma di U) una barra sul bordo frontale della tavola mobile e un dispositivo azionabile con il ginocchio collocato sui corpi della macchina anch'esso nella zona frontale.

Vista la posizione del corpo si può escludere l'intervento della barra sul bordo della tavola mobile e quello della barra azionabile con il ginocchio. La macchina è stata arrestata nel momento in cui il corpo ha sollecitato la barra che contorna la tavola superiore e la sollecitazione è avvenuta molto probabilmente con le gambe sul tratto laterale.

Al fine di acquisire informazioni sui rischi e sulle misure di prevenzione applicabili a macchine come questa è stata effettuata una ricerca tra le norme UNI relativa alla sicurezza del macchinario. È stata così reperita la norma UNI EN del 2005 numero 1010-5 attualmente in vigore. Questa norma (al punto 5) si occupa in modo specifico di macchine come quella che ha causato l'infortunio e prevede che ai dispositivi di sicurezza costituiti da barre (barra a U, barra sensibile e barra a ginocchio) siano associati pedane sensibili collocate sui due fianchi della macchina.

Per come è stato ritrovato il corpo dell'infortunato, si presume che immediatamente prima dell'infortunio Paolo si trovasse sul fianco della macchina, nello specifico sul fianco sinistro. Le pedane sensibili ai lati della macchina avrebbero rilevato la presenza dell'infortunato e ciò avrebbe indotto l'inibizione del movimento di chiusura prima che l'infortunato giungesse tra le tavole.
