STORIE  
D'INFORTUNIO

# La scossa fatale

**Storia d'infortunio numero 70, luglio 2019**

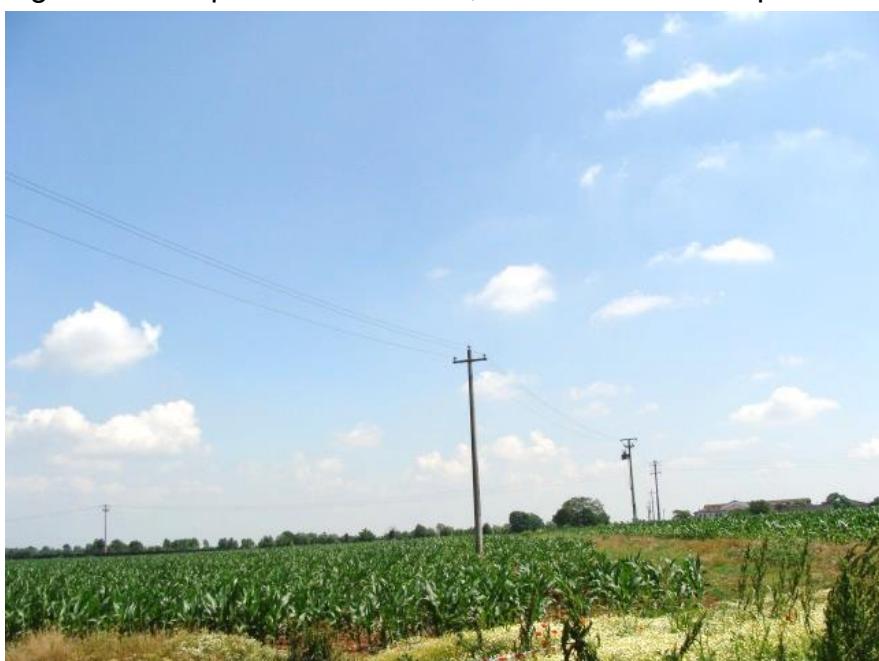
Deve percorrere un tragitto abbastanza lungo e per questo gli è stato affidato un trattore cabinato e un carro di notevole portata. L'azienda utilizza come deposito per il letame un piccolo appezzamento di terreno, non coltivato, in una zona facilmente accessibile e con un buon spazio di manovra, ma con una linea aerea ENEL che, a un'altezza di otto metri, taglia in due l'appezzamento.

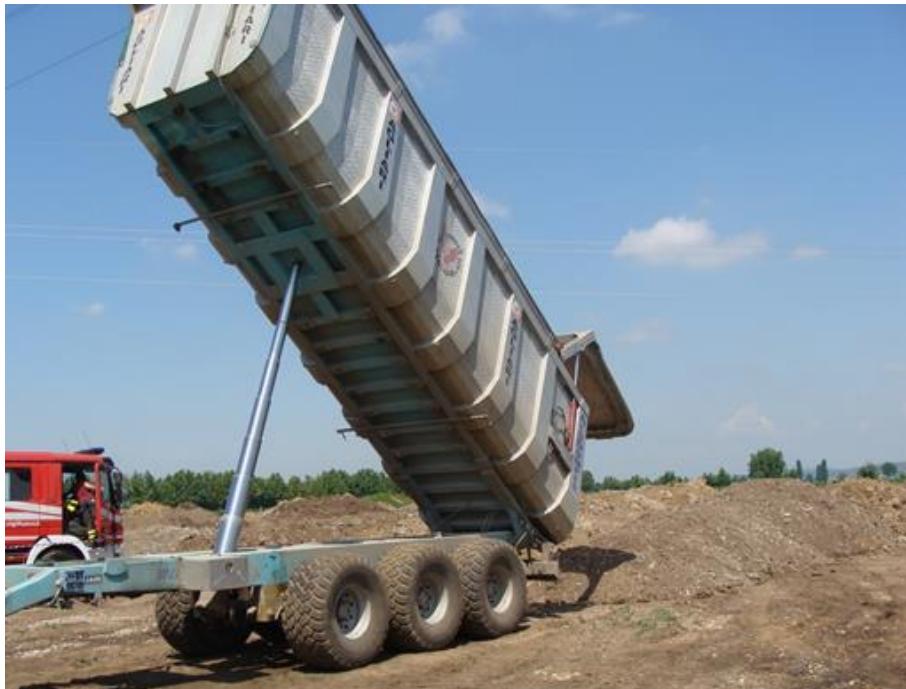
Figura 1: posizionamento del ribaltabile poco dopo l'incidente. Sullo sfondo si notano i cumuli precedentemente scaricati da Andrea con la tecnica del contemporaneo innalzamento del cassone e avanzamento della motrice (nel caso di specie, un trattore)

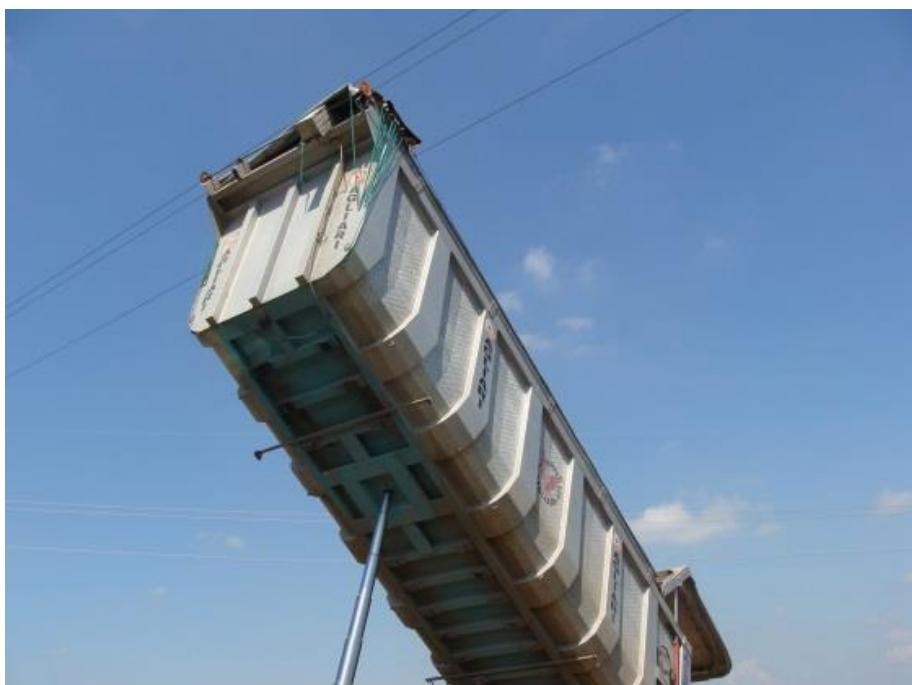
Figura 2: particolare della sommità del ribaltabile a contatto con la linea elettrica da 15 kV

Nel caso specifico il carro di Andrea arrivava a toccare la linea che transita a più di 8 metri dal piano di campagna secondo le misurazioni effettuate, conformemente a quanto richiesto dalla normativa tecnica (CEI 11-27 allegato D e D.M. 21-03-1988) che prevede un'altezza minima di almeno 6 metri.

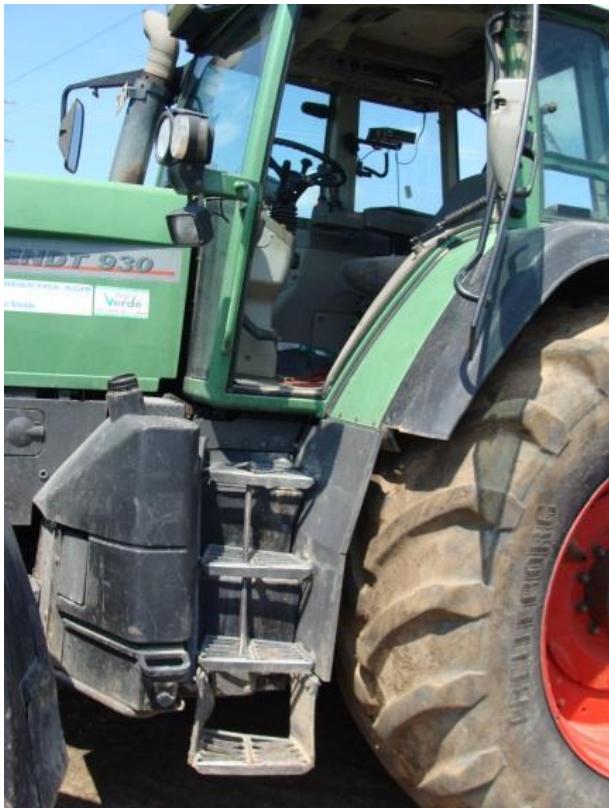
Figura 3: particolare degli scalini di accesso all'interno della trattore. Il verosimile salto di Andrea gli ha evitato di venire a contatto con le parti metalliche del mezzo e la conseguente possibilità di folgorazione per contatto diretto di parti metalliche in tensione.

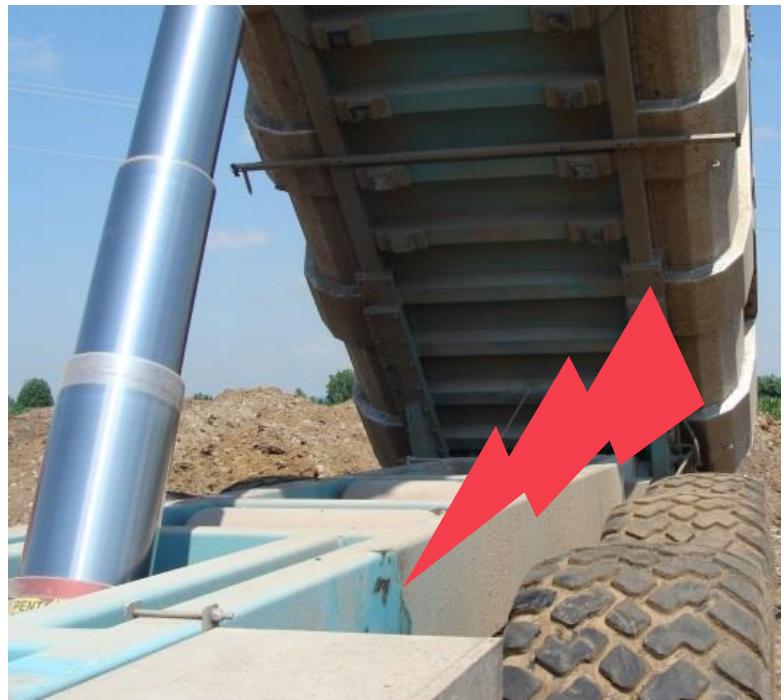
Figura 4: punto di contatto diretto tra il corpo del lavoratore e la parte metallica del cassone in tensione a causa del contatto con la linea elettrica aerea.

L'isolamento dato dalle gomme dei mezzi ha mantenuto separata la linea dal terreno e la scarica è stata generata dal contatto dell'infortunato. Andrea presenta vistose ustioni elettriche alle mani e ai piedi; per tensioni di 15 kV le sue calzature non potevano fornire un valido isolamento. Quando Fabio ha tentato di soccorrere Andrea ha corso lo stesso rischio e probabilmente è ancora in vita grazie al tipo di contatto e all'intervento delle protezioni ENEL azionate dal guasto causato da Andrea.

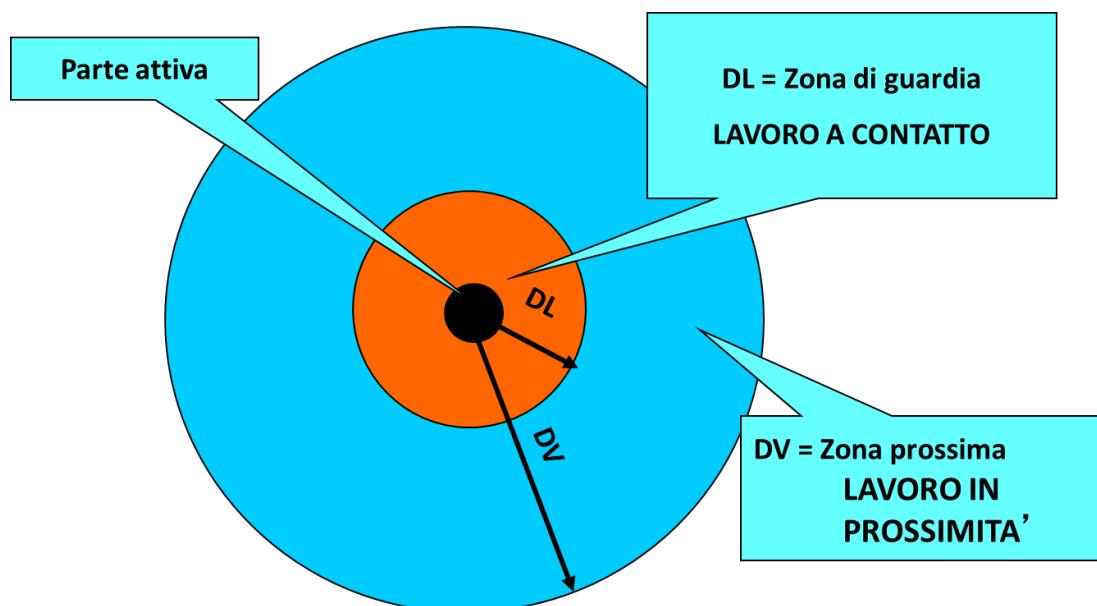
Tutte le fasi di lavoro in cui è ipotizzabile l'avvicinamento alle linee dovrebbero essere valutate come previsto dalle Norme CEI 11-27; durante lo scarico del carro Andrea non stava operando in una zona sicura (lavoro non elettrico), ma ha portato il cassone del carro a ridosso dei conduttori, nella zona di guardia (a meno di 1,16 metri dalla linea).

L'articolo 83 del D.Lgs 81/08 vieta l'effettuazione di lavori quando si opera a distanze inferiori ai 3,5 metri, mentre le norme CEI 11-27 richiedono invece di valutare e definire le procedure da adottare per i lavori da eseguire in prossimità di conduttori di corrente a condizione di non entrare mai nella zona di guardia.
