Un caffè sospeso

A cura di Giorgio Biamino, Amalia Di Meglio, Marcello Libener, Giuseppe Marino Servizio PreSAL dell'Asl AL

Storia d'infortunio numero 73, gennaio 2020

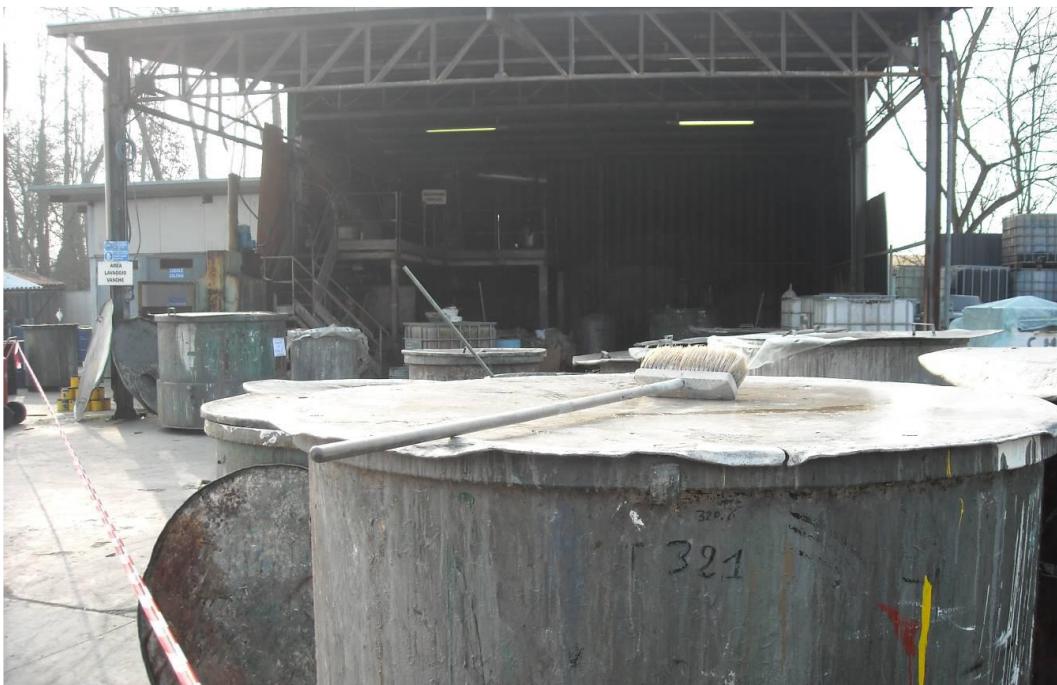
Figura 1: area lavaggio con vasche sia in attesa di lavaggio sia bonificate; in primo piano si nota una spazzola usata per il lavaggio manuale delle vasche

L'infortunio è avvenuto in una fredda giornata del gennaio 2011 presso un'azienda della provincia di Alessandria che produce pitture, smalti, vernici, adesivi e sigillanti. L'area dove operava l'addetto al lavaggio delle vasche era collocata in una zona esterna rispetto ai settori produzione e magazzino. Le vasche cilindriche metalliche erano al di sotto di una tettoia che non copriva tutto lo spazio adibito a questa attività e che, quindi, avveniva quasi del tutto all'aria aperta. Il lavaggio dei contenitori era necessario per non mescolare le materie prime in quanto le produzioni erano differenziate (figura 1).

Quest'operazione, eseguita da un solo addetto, è l'unica ad essere svolta all'esterno dell'unità produttiva. Il lavaggio delle vasche avviene in due fasi, entrambe con l'utilizzo del solvente cloruro di metilene (diclorometano): la prima avviene meccanicamente mediante spazzola rotante a comando pneumatico con vasca chiusa, la seconda, invece, viene svolta manualmente dall'operatore mediante l'ausilio di uno spazzolone e di un raschietto al fine di rimuovere tutti gli eventuali residui della prima fase di lavaggio.

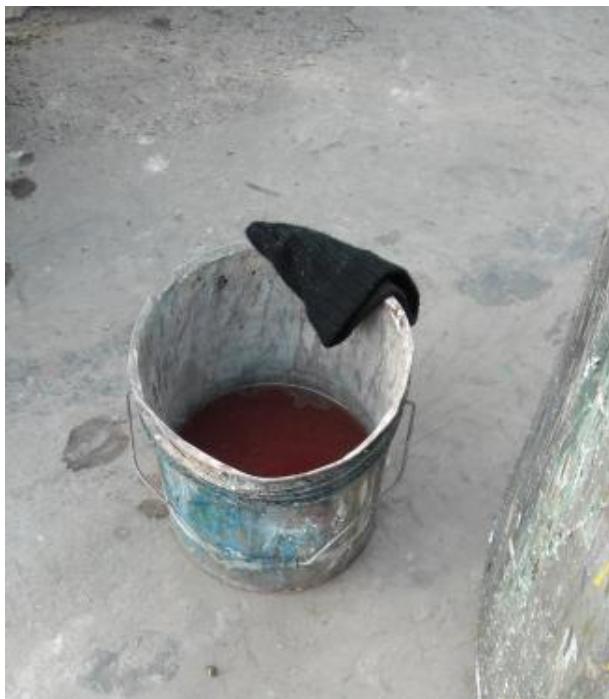
Figura 2: secchio con residui di cloruro di metilene

Massimo, quel giorno come tutti i giorni, aveva cominciato a lavorare alle 6 del mattino e avrebbe dovuto finire alle 13:30. E, come tutti i giorni, aveva versato il cloruro di metilene con un secchio all'interno di una vasca per pulirla (figura 2).

Massimo si arrangiava come poteva: in piedi su un recipiente di latta, raggiungeva il bordo superiore della vasca, alta 135 cm e con diametro di 152 cm, in modo da poter pulire con lo spazzolone il fondo della stessa. Poteva, in tal modo, esercitare una pressione maggiore sulle pareti e alla base per rimuovere ogni residuo.

È verosimile che il cloruro di metilene sia evaporato e, rimanendo confinato all'interno della vasca in lavaggio, si sia concentrato in modo insolitamente elevato tanto da causare una perdita di coscienza del lavoratore piegato in avanti. Poiché Massimo era svenuto, è rimasto con il capo sporto all'interno della vasca, continuando a respirare concentrazioni rilevanti di cloruro di metilene fino al decesso.

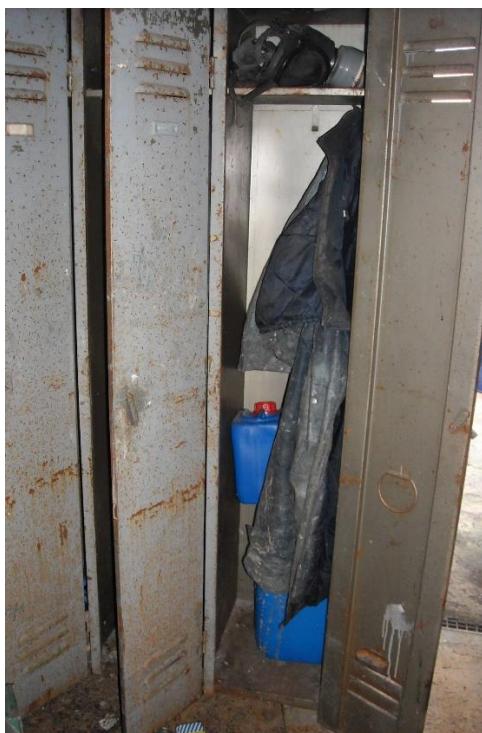
Figura 3: armadietto di Massimo ove erano custoditi indumenti di lavoro e DPI; si nota il respiratore a filtro con maschera intera

Le prescrizioni hanno portato a un radicale cambiamento dell'organizzazione della salute e sicurezza aziendale nella quale l'operazione di lavaggio e pulizia vasche era la situazione a più elevato rischio. La frequenza dei lavaggi delle vasche è stata notevolmente ridotta con l'uso di "camicie" interne. Il diclorometano è stato abbandonato e sostituito da un solvente con caratteristiche di nocività decisamente inferiori. Le condizioni di lavaggio manuale sono state migliorate mediante accorgimenti tecnici e organizzativi quali posizione del lavoratore arretrata e più ergonomica, attrezzi più lunghi e riorganizzazione spaziale dell'area lavaggio. Anche la dotazione dei servizi igienico assistenziali è stata migliorata. Massimo, infatti, non frequentava neanche lo spogliatoio aziendale in quanto i suoi indumenti da lavoro erano sporchi ed emanavano il solvente assorbito durante la lavorazione (figura 3).
