STORIE  
D'INFORTUNIO

# Troppo freddo per lavorare

*A cura di Marco Basso, Giovanni Debernardi Servizio PreSAL della Asl CN1*

Storia d'infortunio numero 74, febbraio 2020

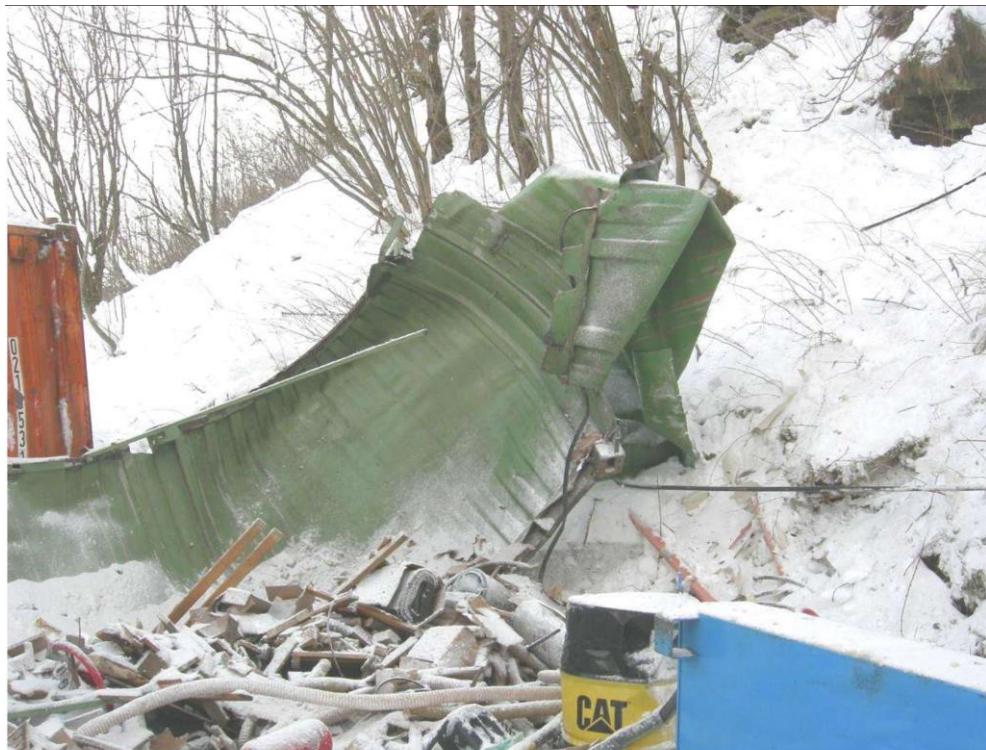
Figura 1: resti del container divelto dall'esplosione

Il container usato come deposito era irriconoscibile a causa dell'esplosione. Le porte in lamiera pesante sono state scaraventate a metri di distanza. La cellula del container è stata completamente divelta. Quello che rimane della parete laterale, ha assunto una forma curva, segno che, prima di spaccarsi, il profilo in lamiera ha tentato di contenere una parte di esplosione al suo interno.

Il container spogliatoio, posto a fianco di quello esploso, pur avendo mantenuto la sua forma originale, ha riportato una profonda curvatura verso il suo interno. Il mobilio presente all'interno è stato violentemente proiettato sulla parete opposta.

Tuttavia, la normativa esiste e il suo rispetto avrebbe evitato questo evento; in specifico, lo stoccaggio dei materiali infiammabili o esplosivi deve avvenire in locali idonei anche in riferimento a specifiche normative di settore (Norma UNI – CIG 7131).

Quindi la realizzazione di una postazione in cui conservare in modo stabile e arieggiato le bombole contenenti gas infiammabili secondo quanto previsto dalla norma avrebbe ridotto o annullato il rischio. Si ricorda che questa postazione deve essere posizionata a idonea distanza dalle altre strutture e da altri prodotti infiammabili.

In generale, qualunque locale in cui sia presente un deposito di gas o una caldaietta deve essere fornito di prese d'aria o sistemi di ventilazione per evitare l'accumulo di gas.

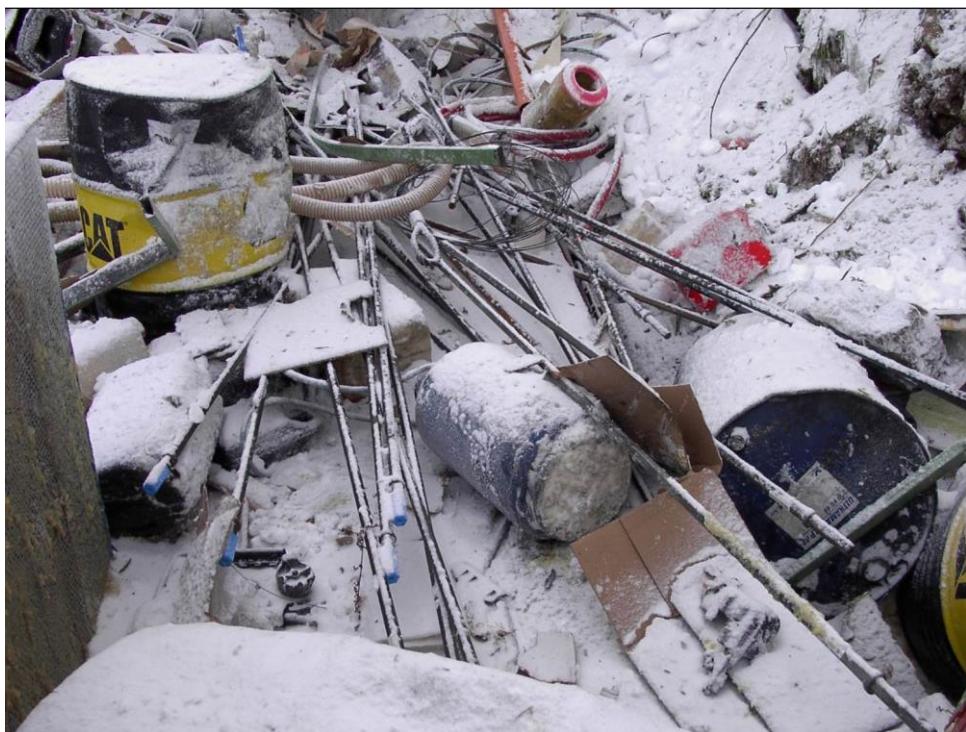
Il giorno precedente un collega di Lorenzo aveva utilizzato la bombola di gas GPL collegata a un cannello per staccare un pezzo di ghiaccio da un'attrezzatura di lavoro. Dopo aver terminato l'operazione, aveva chiuso la bombola agendo sulla manopola e l'aveva rimessa nel deposito.

Ma la valvola della bombola non era stata chiusa completamente e, nella notte, poco alla volta, buona parte del suo contenuto era fuoriuscito all'interno del container. Uno dei vigili del fuoco intervenuti ha riferito:

*“Abbiamo ispezionato l'area per verificare che non ci fossero altre bombole potenzialmente pericolose quindi ci siamo avvicinati al container esploso e ho sentito il fruscio del gas che fuoriusciva dalla bombola. Ho chiesto al caposquadra di poterla chiudere e lui mi ha autorizzato. Ho quindi chiuso la bombola completando di circa mezzo giro la chiusura della valvola”.*

La bombola di gas GPL non è stata danneggiata.

Figura 2: Bombola GPL ritrovata tra i resti del container con il rubinetto di erogazione aperto

Al netto di tutte le norme e gli articoli di legge in materia di igiene e sicurezza sul lavoro (si vedano le considerazioni in fondo a questo paragrafo), per evitare questo infortunio si sarebbero potute adottare alcune semplici soluzioni come avvolgere in uno straccio o in un panno i lucchetti dei container alla sera al momento della chiusura, in modo da impedire che si ghiacciassero. Inoltre, occorreva una maggiore cura e attenzione nella chiusura delle bombole del gas, e in genere di tutti recipienti contenenti agenti infiammabili/esplosivi, quando vengono riposte o quando si finisce il lavoro per evitare trafileamenti e/o piccole perdite, verificando eventualmente la tenuta con una piccola fiamma.
