STORIE  
D'INFORTUNIO

# Il volo di Horus

**Storia d'infortunio numero 76, giugno 2020**

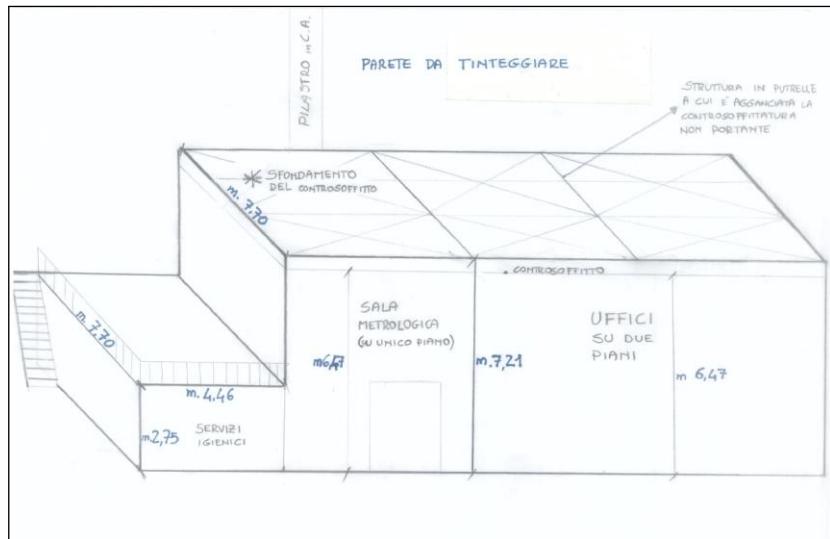
L'altezza della parete (7 metri) e la profondità di altrettanti metri, non consentivano al cestello di raggiungere la parete da dipingere (figura 1).

Figura 1: Disegno di massima, non in scala

Il signor Verdi aveva discusso con Memir in merito al lavoro da far effettuare alla sua squadra. Le pareti del capannone, alte quasi 12 metri, potevano essere tinteggiate da terra con l'utilizzo di un rullo dotato di un'asta lunga alcuni metri. Per tinteggiare le parti più alte, potevano usufruire di una Piattaforma Mobile Elevabile (PLE) presente nello stabilimento, noleggiata e abitualmente utilizzata per le manutenzioni sugli impianti. Verdi si era preoccupato di verificare che il dipendente della ditta Art Decorazioni fosse in possesso della specifica abilitazione all'utilizzo della PLE, ma nessuno si era posto il problema del fatto che, con tale attrezzatura di lavoro, non era possibile raggiungere le porzioni delle pareti del capannone sovrastanti l'edificio interno adibito ad uffici. Il braccio della PLE, per dimensioni e caratteristiche tecniche, non permetteva di raggiungere tale zona.

Nessuno si è accorto che con la piattaforma di lavoro elevabile disponibile, non si poteva raggiungere l'area di lavoro sopra agli uffici, era sufficiente visionare una scheda tecnica della PLE per rendersi conto che le caratteristiche del sollevatore non permettevano di raggiungere la zona di lavoro.

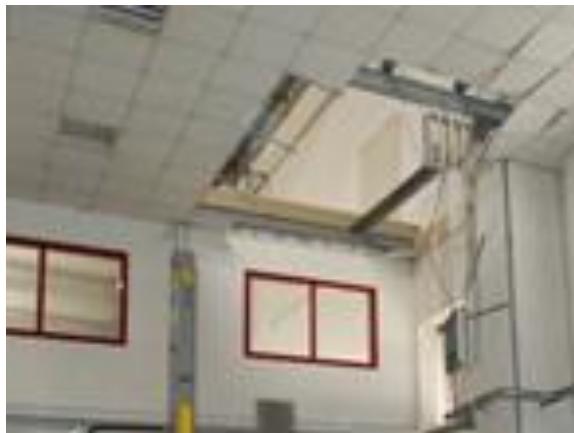
Con i piedi sulla tavola da ponteggio, le mani impegnate a sostenere la lunga asta con il rullo per la tinteggiatura, dopo aver imbiancato alcuni metri quadrati di parete, Horus, come un funambolo distratto, perde l'equilibrio e cade sulla controsoffittatura sottostante (figure 2, 3, 4). Accade tutto in una frazione di secondi, non ha nemmeno il tempo di rendersene conto e precipita nell'ufficio tecnico, a pochi centimetri dalla scrivania del Signor Marrone (figura 5).

Figura 2: Controsoffittatura del locale “uffici” da cui è precipitato il lavoratore

L’infortunio di Horus è accaduto perché non è stato possibile utilizzare la PLE disponibile in azienda per raggiungere l’area di lavoro e non sono state adottate idonee opere provvisionali o altre precauzioni per far fronte al rischio di caduta dall’alto per i lavoratori impegnati in operazioni di tinteggiatura in quota.

L’utilizzo di due assi da ponteggio posizionate una di seguito all’altra sulla struttura metallica che sorregge la controsoffittatura, avrebbero permesso solamente di accedere all’area di lavoro ma non costituivano opera provvisoria atta a far fronte al rischio di caduta dall’alto. Il lavoratore è caduto perché ha perso l’equilibrio camminando su un piano di appoggio costituito da una singola asse da ponte. L’assenza di un piano di calpestio adeguato e di parapetti o altri sistemi atti a impedire la caduta (sistemi di trattenuta adeguati), ha determinato la caduta sulla controsoffittatura sottostante.

La particolarità della presenza di un edificio interno privo di un solaio portante, posto in un ampio capannone industriale, non è stata presa in considerazione.

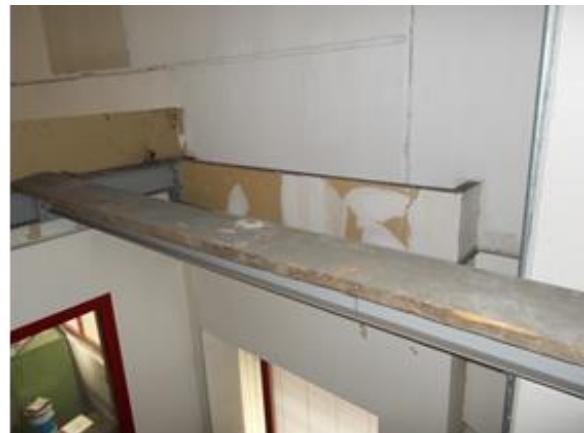
Figura 3: Asse da ponte appoggiata sulla putrella

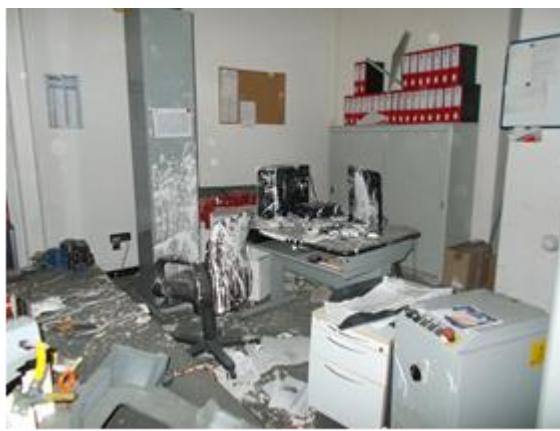
Figura 4: Area di lavoro del Signor Marrone

Tutt'altro discorso è legato al rischio di interferenze nelle lavorazioni della ditta committente e della ditta esecutrice i lavori di tinteggiatura. Solo per puro caso, la caduta di Horus non ha causato un danno grave anche al dipendente della ditta committente, che si trovava tranquillamente seduto alla sua scrivania, inconsapevole dei lavori di tinteggiatura che si stavano svolgendo. Un'efficace cooperazione e un coordinamento tra i datori di lavoro, avrebbero dovuto portare all'elaborazione di un Documento Unico di Valutazione dei Rischi per le Interferenze nelle lavorazioni (D.U.V.R.I., art. 26, comma 3 del D. Lgs. 81/08) da parte del datore di lavoro della ditta committente. Tale processo di valutazione, considerata la presenza del solaio non portante, avrebbe previsto la sospensione di qualsiasi attività della ditta committente nei locali sottostanti.

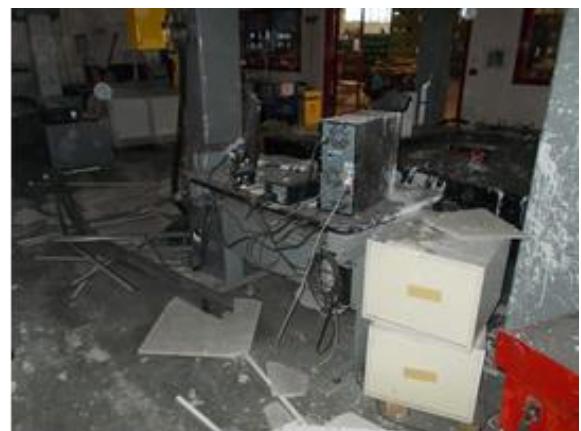
Un volo di sette metri, pannelli di cartongesso, un secchio di pittura bianca da 20 litri, assi da ponte, rullo, asta e parte dell'impianto di illuminazione cadono sulla scrivania sottostante. Il signor Marrone, avendo sentito uno strano rumore sopra la propria testa, riesce a spostarsi di qualche decina di centimetri, evitando di essere colpito da Horus e dai frammenti di quadrotte in cartongesso, ma non da un'ondata di pittura bianca che lo investe totalmente. È lui, con le sembianze di un fantasma a causa dell'imbiancatura e dello spavento, il primo a soccorrerlo, insieme ad altri colleghi accorsi poco dopo aver sentito il gran frastuono provocato dalla caduta. Horus si è miracolosamente salvato.

Figura 5: Scrivania del Signor Marrone
