# Quello che gli occhi non vedono

*A cura di Alessandro Faranda, Servizio PreSAL della Asl Biella*

Storia d'infortunio numero 85, maggio 2022

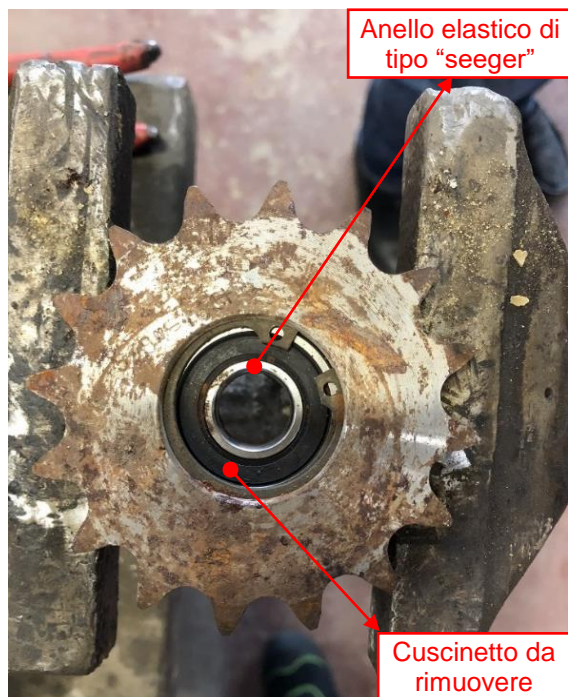
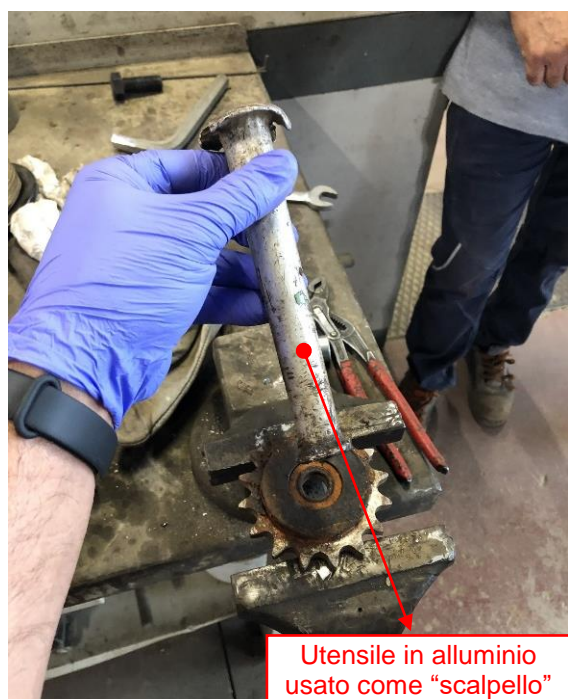
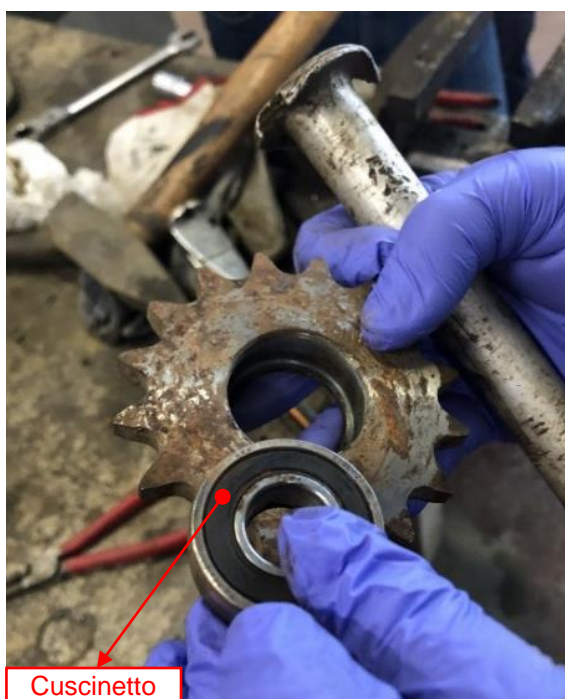
L'operazione è molto semplice e consiste nel rimuovere il cuscinetto dalla sua sede e di sostituirlo con uno nuovo (Figura 1).

Figura 1: fasi dell'intervento di manutenzione che Edin aveva iniziato a svolgere

- Il datore di lavoro avesse analizzato correttamente i rischi legati alla manutenzione: l'operazione da svolgere durante la manutenzione era piuttosto frequente per cui acquistare un estrattore per cuscinetti avrebbe ridotto o annullato il rischio di proiezione di sfidri;
- Il preposto fosse stato più sensibile in materia d'igiene e sicurezza sul lavoro: lui stesso non indossava i DPI che riteneva inutili per un'operazione di pochi minuti;
- L'informazione fosse stata efficace: il lavoratore non era stato reso edotto dei rischi della sua mansione da parte del datore di lavoro;
- Edin avesse indossato occhiali di protezione: la consuetudine a un'operazione così semplice e veloce non gli aveva permesso di considerare il rischio di proiezione di solidi;

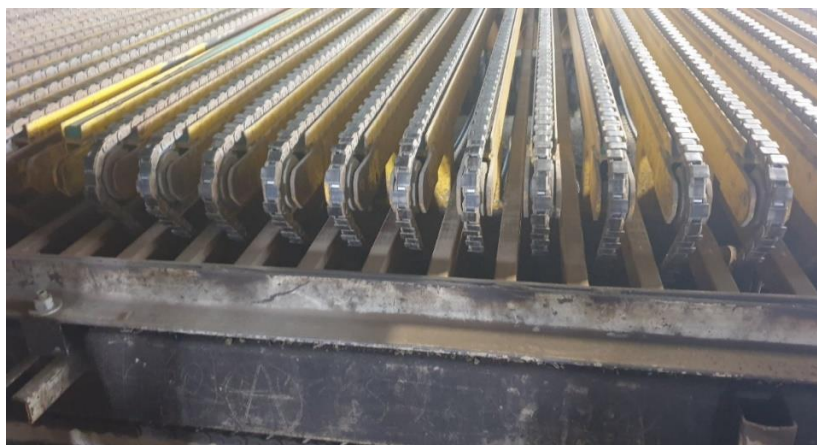
Figura 3: nastro trasportatore dove è intervenuto Edin per effettuare la manutenzione del cuscinetto

Il nastro è composto da una serie di pignoni tendicatena con lo scopo di far scorrere i pezzi di argilla preformata e convogliarla all'interno dei forni. All'interno del pignone tendicatena è presente un cuscinetto multisfera che si è bloccato a causa dell'usura delle sfere di rotolamento. La conseguente riduzione dell'effetto traente del pignone tendicatena aveva provocato l'irregolare deflusso dell'argilla preformata bloccando di fatto la produzione dei laterizi.
