Sono il più veloce

A cura di Giovanni Muresu, Servizio PreSAL della ASL AL

Storia d'infortunio numero 87, luglio 2022

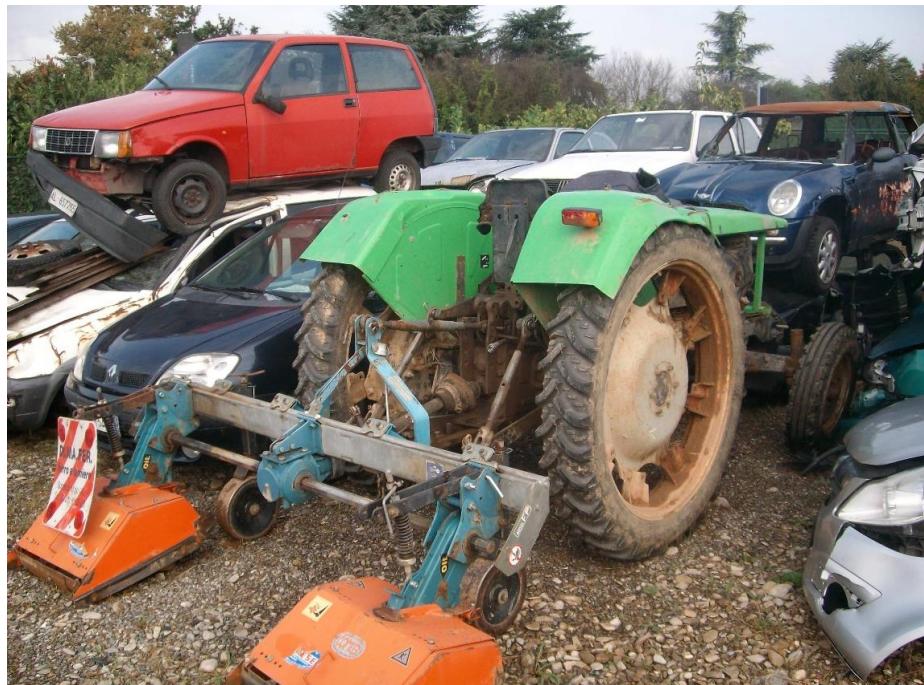
Dopo una giornata di lavoro nei campi, un agricoltore percorre una strada provinciale con un trattore gommato che traina a una sarchiatrice (figura 1). Mentre sorpassa un altro trattore, perde il controllo del mezzo che si ribalta. L'agricoltore, sbalzato a terra, muore.

Figura 1. Trattore condotto da Alessio con sashiatrice

La conduzione del trattore è avvenuta a una velocità non controllata in relazione alle caratteristiche del veicolo, anno di immatricolazione 1989, di maneggevolezza e stabilità. Il mezzo non era dotato di telaio di protezione, previsto dalla carta di circolazione, perché era stato rimosso per necessità lavorative di utilizzo sotto serra. Inoltre, mancava il sistema di ritenzione al posto di guida, cintura di sicurezza.

Le macchine agricole utilizzate sia nelle lavorazioni sia nei trasferimenti su strada devono essere provviste di sistema antiribaltamento e di sistema di ritenzione del conducente. Il sistema antiribaltamento non deve essere rimosso o abbattuto e la cintura di sicurezza deve essere sempre allacciata. Se ciò fosse avvenuto, Alessio non sarebbe stato sbalzato dal posto di guida.

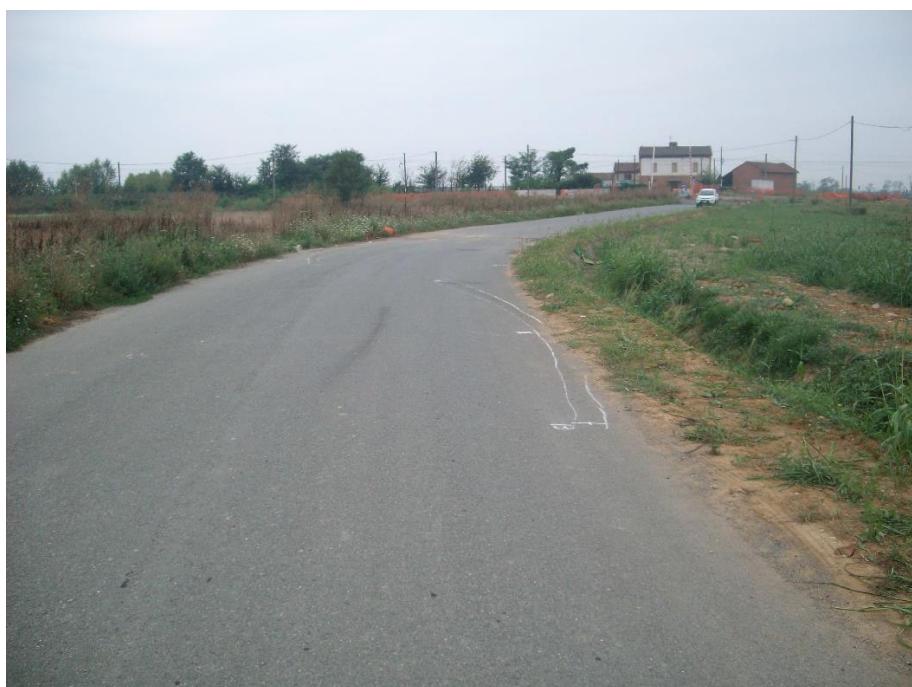
Al termine della giornata lavorativa i lavoratori stavano rientrando con i trattori percorrendo la strada provinciale in direzione dell'azienda agricola. In quel punto, la strada è pianeggiante e la visuale è libera (figura 2).

Figura 2. Luogo dell'infortunio

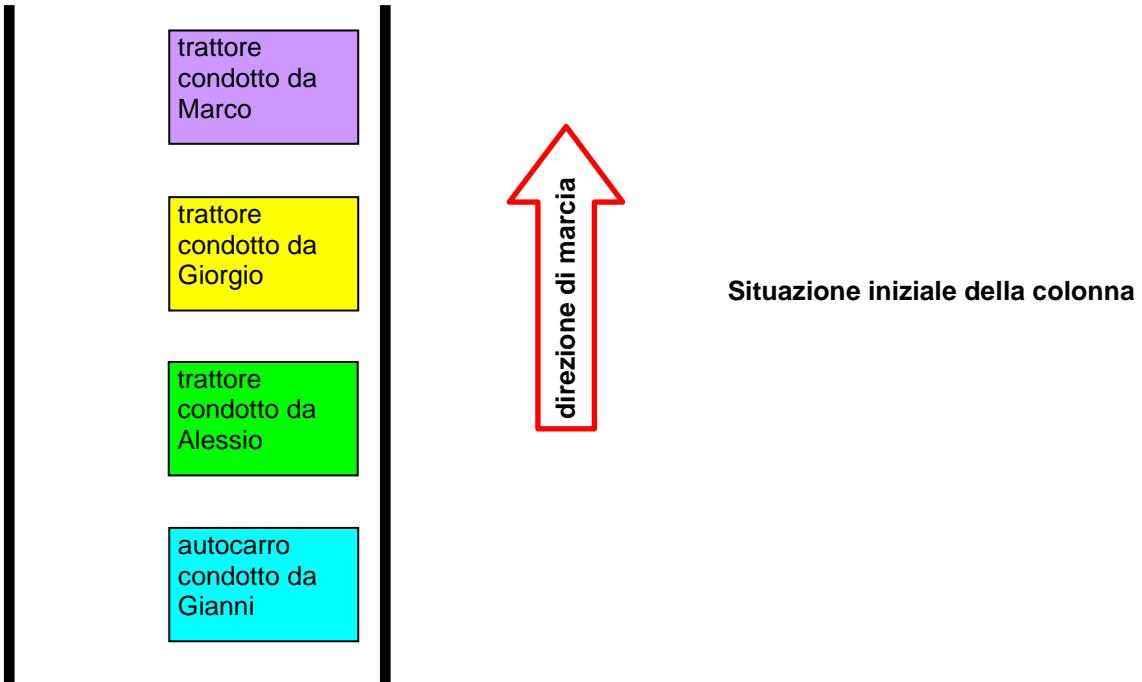
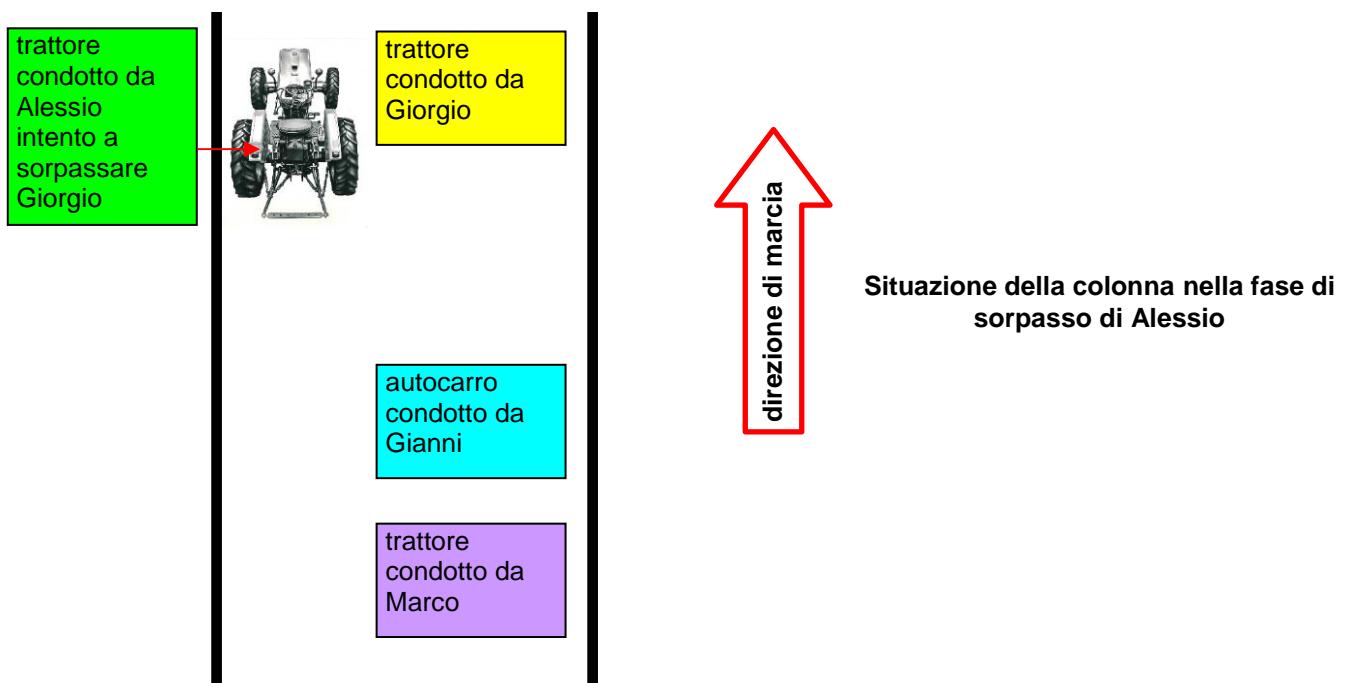
Nel percorrere la strada provinciale i mezzi in colonna cambiano posizione come descritto schematicamente in figura 3.

I trattori condotti da Giorgio e Alessio e l'autocarro condotto da Gianni sorpassano il trattore condotto da Marco che viaggia a rilento. Dopo aver superato il trattore condotto da Marco, Alessio continua la manovra di sorpasso superando anche il trattore condotto da Giorgio. Nel tentativo di riguadagnare la normale posizione di marcia, Alessio perde il controllo del veicolo che si ribalta di 360°.

Figura 3. Ricostruzione della colonna dei mezzi coinvolti nell'infortunio

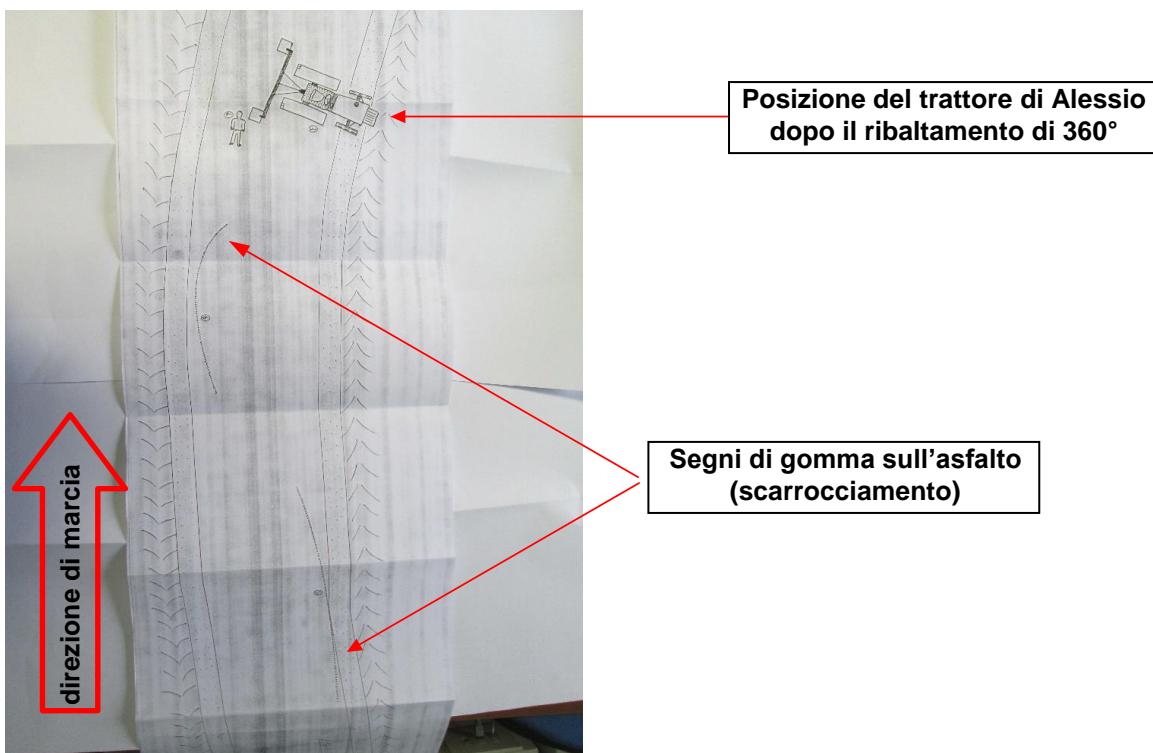
Dopo aver superato i trattori condotti da Marco e da Giorgio, Alessio ha completato la manovra tentando di riguadagnare la normale posizione di marcia ma ha perso il controllo del veicolo e ha sbandato verso destra lasciando una traccia gommosa lunga 11 m (figura 3). Nel tentativo di riprendere il mezzo, Alessio ha controsterzato violentemente verso sinistra imprimendo una traccia di gomma di 8 m. Il trattore si è ribaltato di 360° andandosi a posizionare trasversalmente all'asse della carreggiata e più precisamente con le ruote anteriori a ridosso della banchina destra (figura 4). Nella manovra Alessio è stato sbalzato fuori dall'abitacolo perdendo la vita.

Figura 4. Ricostruzione dell'incidente
