## GIOVANI LAVORATORI, VECCHIE ABITUDINI

a cura di Marisa Saltetti, Pietro Corino, Davide Bogetti, Servizio Pre.S.A.L. della Asl CN2

### Che cosa è accaduto

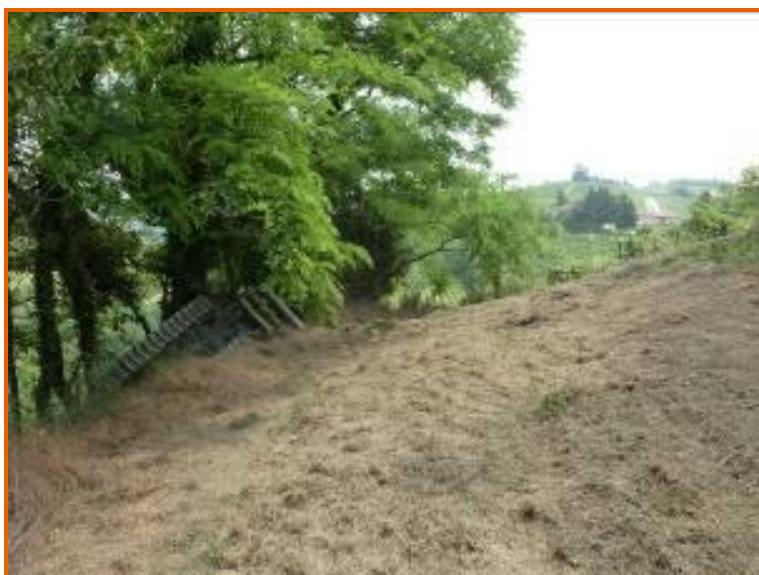
Durante la manovra d'inversione di marcia, Carlo ha perso il controllo del mezzo e si è ribaltato, terminando la sua corsa contro alcuni alberi presenti nella parte bassa del terreno.

Il mezzo è rimasto incastrato nella vegetazione, mentre Carlo è stato sbalzato dal posto di guida finendo in una piccola scarpata sottostante. Il corpo di Carlo è stato trovato dal padre. Purtroppo, a nulla è servito l'intervento del 118 con tentativo di rianimazione.

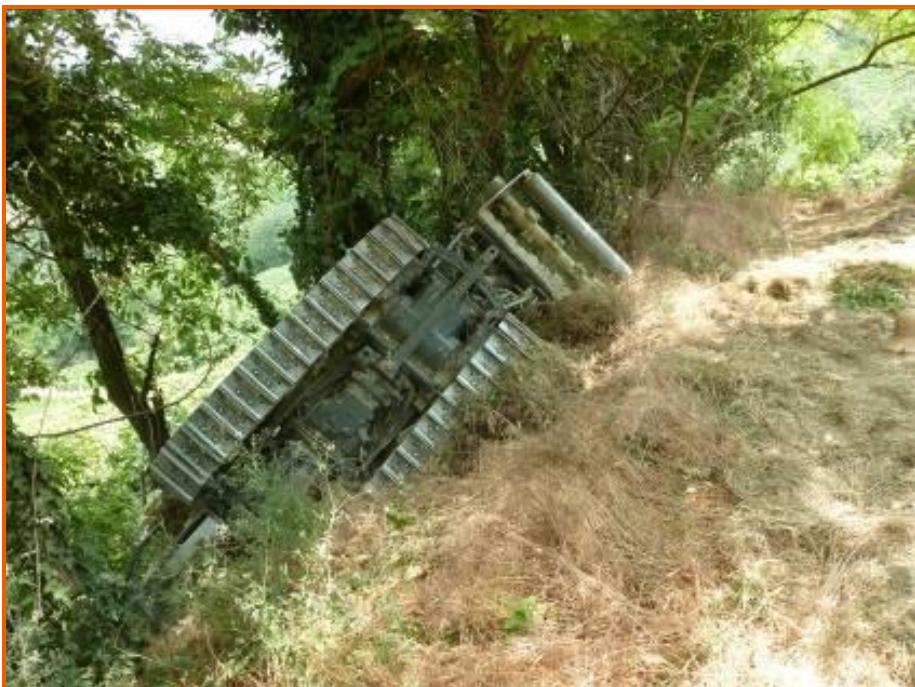
Carlo non aveva attivato il dispositivo di protezione che, qualora la trattrice si fosse piegata su un fianco, ne avrebbe impedito il ribaltamento.

Inoltre, il mancato utilizzo delle cinture di sicurezza ha fatto sì che il corpo di Carlo venisse sbalzato nella scarpata sottostante.

È purtroppo evidente che la principale delle misure di prevenzione da suggerire sarebbe quella di utilizzare in modo adeguato i dispositivi di protezione di cui sono dotate le attrezzature di lavoro.

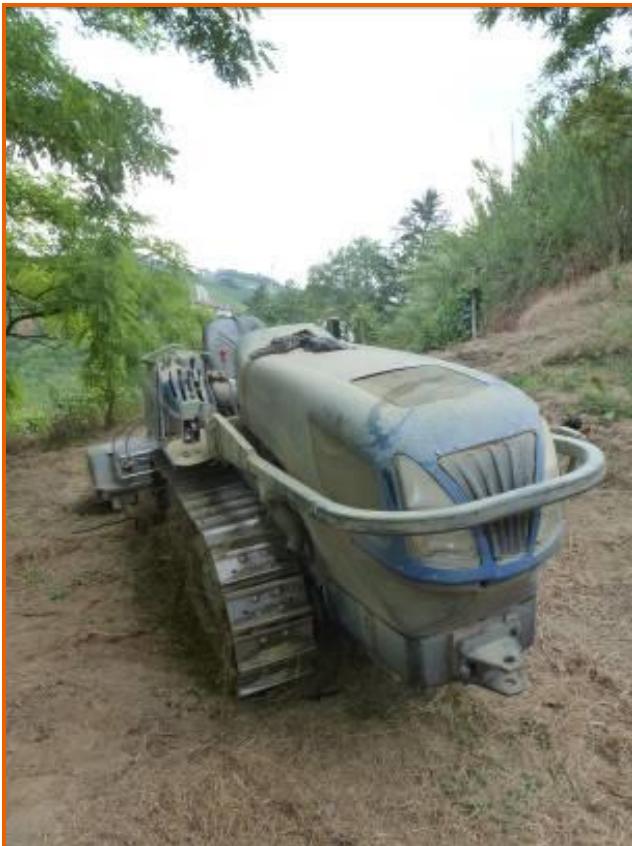
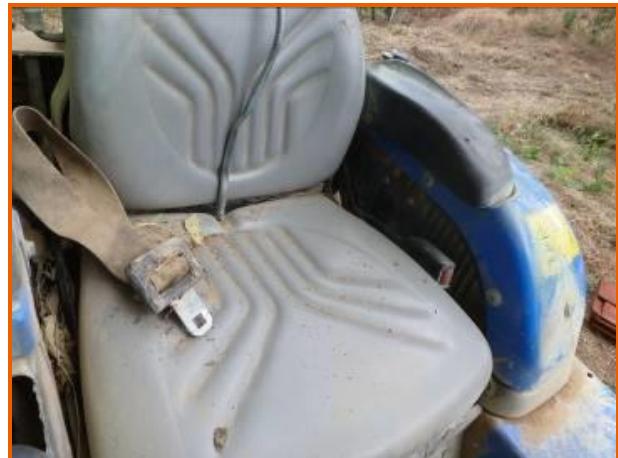
Tutte le attrezzature mobili con operatore a bordo, in particolar modo i mezzi agricoli, devono essere dotati di dispositivi di protezione che impediscono al mezzo, in caso di ribaltamento, di capovolgersi e di rotolare e di dispositivi di ritenzione del conducente (cinture di sicurezza). Questi dispositivi per essere pienamente efficaci devono essere utilizzati in contemporanea. La trattrice coinvolta in questo infortunio era stata immatricolata da soli quattro mesi ed era dotata di tali misure di sicurezza, ma il dispositivo di protezione in caso di capovolgimento risultava costituito da un roll-bar anteriore abbattibile. Perché abbattibile?

Prima di salire sulla trattrice, Carlo non aveva posizionato correttamente il dispositivo di protezione e, successivamente, non si era assicurato con la cintura di sicurezza, che si trovava slacciata dietro al sedile.

- un sistema di autocontrollo della trattice che impedisca il movimento del mezzo senza cinture di sicurezza utilizzate e roll-bar alzato con la possibilità di esclusione volontaria ma solo temporanea;
- un limitatore di velocità attivo se il sistema antiribaltamento è abbassato;
- un sensore di inclinazione che segnali con un avvisatore acustico il raggiungimento dei limiti previsti di stabilità;
- sedili e cinture almeno a tre punti in sostituzione delle attuali cinture di sicurezza a vita o cinture di sicurezza a quattro punti con le spalline per contenere eventuali movimenti laterali. Su questo aspetto andrebbe valutata la sostenibilità sociale e accettabilità di tale intervento, vista la resistenza degli agricoltori ad utilizzare anche le cinture a vita, che limitano molto meno i movimenti dell'operatore rispetto a cinture più efficaci.
