QUEL MATTINO DI NEBBIA

a cura di Mauro E. Campari, ATS Milano

Che cosa è successo

Nel novembre del 2014 all'interno dell'azienda chimica MERGE durante le fasi di scarico di prodotti liquidi da un'autocisterna si è sviluppato un incendio. L'incendio ha coinvolto l'autista del camion e l'operaio addetto allo scarico ustionandoli entrambi in modo grave. Il fuoco prima di essere spento, ha distrutto l'autocisterna e diverse attrezzature dell'azienda.

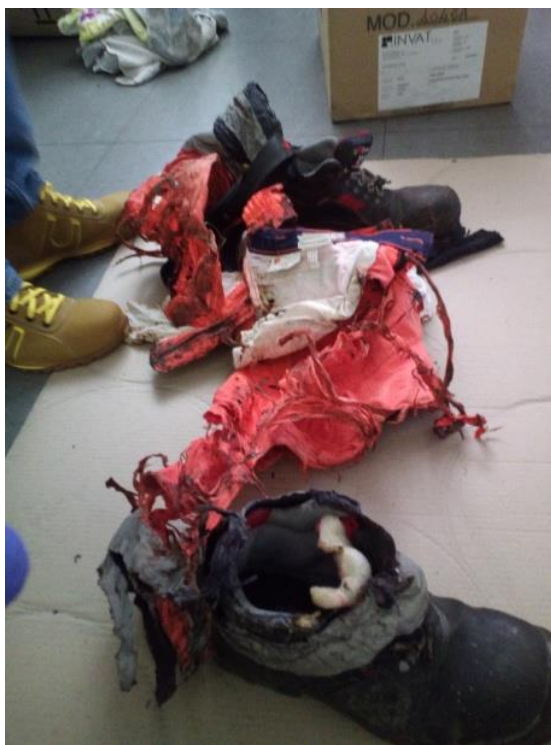
Giuseppe, ustionato per oltre il 40% della superficie corporea viene trasportato con l'elicottero a un centro specialistico per il trattamento delle ustioni. Sergio con il corpo ricoperto da ustioni per oltre il 30% dopo un primo ricovero in un grande Ospedale della zona viene trasferito nello stesso centro in cui si trova Giuseppe (Figura 1).

Figura 1: Resti degli abiti indossati da Giuseppe

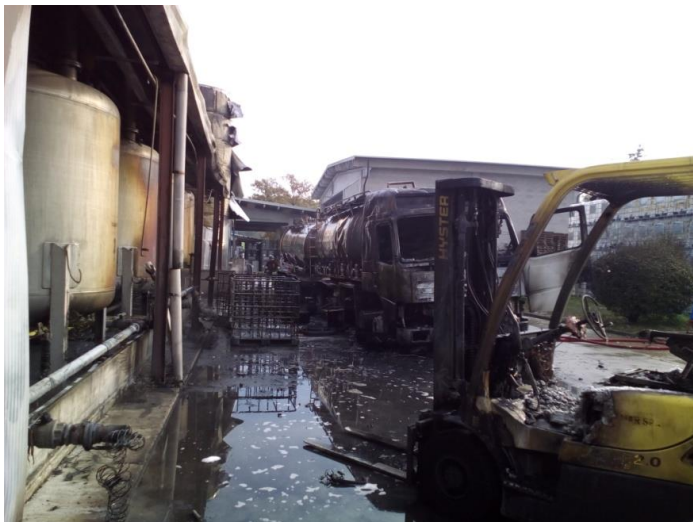
Inoltre la nebbia e l'assenza di ventilazione tipica di questa condizione meteorologica davano l'ultimo contributo allo scenario di un incidente. La mancanza di ventilazione naturale non permetteva la dispersione dei vapori di solvente che, presenti in grande concentrazione, erano infiammati da una delle sorgenti disponibili di innesco.

Figura 2: scena dell'incidente e quello che rimane dei mezzi coinvolti

Sul clima, come suggerito in numerosi proverbi della tradizione popolare, non è possibile intervenire. Ma possiamo farlo su tutti gli altri contributi che hanno determinato l'incendio. Il primo riguarda una variazione delle modalità di scarico che, effettuato direttamente nelle cisternette produceva una grande quantità di vapori di solvente. **I rischi che comportava questa nuova modalità di scarico non erano stati valutati.** Si tratta di fattori che avevano un forte impatto non solo sul rischio di incendio ma anche sulla esposizione dei lavoratori a sostanze chimiche pericolose. Valutare i rischi voleva inoltre dire prendere in considerazione la presenza di vapori di solvente e di tutte le potenziali sorgenti di accensione.

La valutazione avrebbe dato gli strumenti per poter scegliere se controllare i rischi con misure di prevenzione o forse, dopo la valutazione, si avrebbe avuto la chiara indicazione che questa modalità di scarico non si sarebbe potuta fare in modo sicuro.
