La striscia invisibile

Storia d'infortunio numero 89, settembre 2022

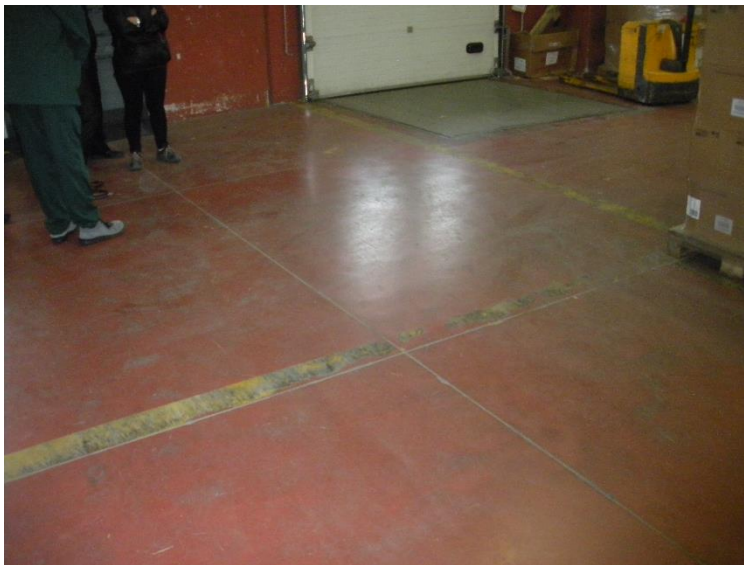
L'incidente è accaduto un pomeriggio del marzo 2014 nel magazzino della ditta specializzata nella produzione di prodotti per la cura della persona (Figura 1). L'azienda si trova in un paesino di campagna circondata dalle risaie e molti abitanti del posto vi lavorano.

Figura 1. Luogo dove è avvenuto l'infortunio

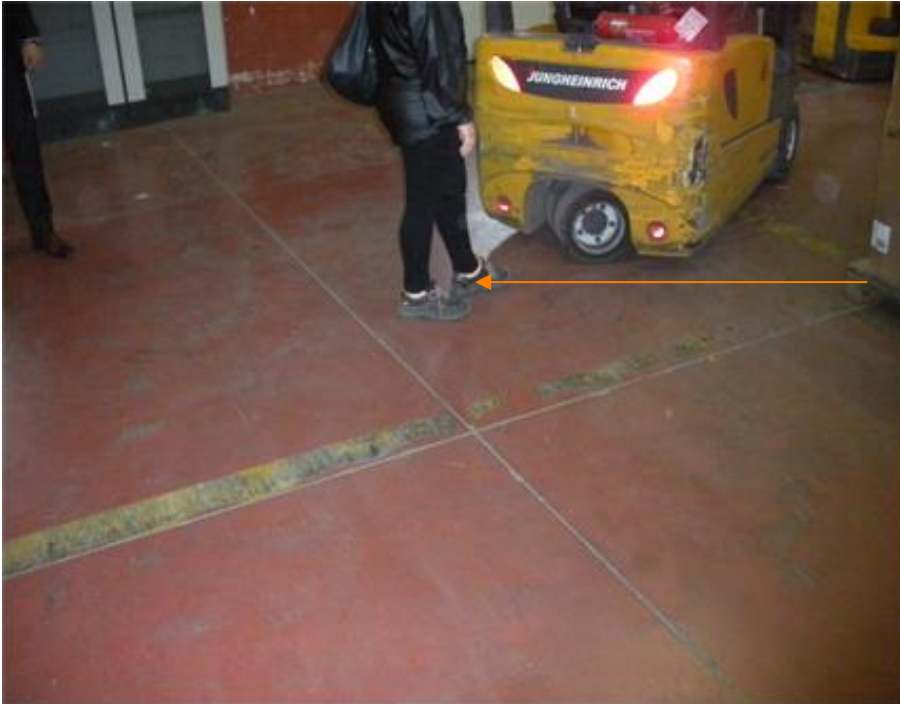
Franco lavora per la SAPONE S.p.a. da circa cinque anni con mansione di impiegato presso l'ufficio del magazzino spedizioni; la sua mansione consiste nella gestione degli ordini e organizzazione del personale di magazzino. Le attività da lui svolte prevedono accessi alla zona merci per la verifica dei bancali in partenza ed in transito. Il giorno dell'incidente si trovava in tale zona (Figure 2 e 3) mentre un collega, Mauro, alla guida di un carrello elevatore caricava alcuni pallet a bordo di un camion. Dopo aver depositato un bancale sul pianale del rimorchio usciva in retro marcia svoltando verso sinistra.

Figura 2. Posizione di Franco

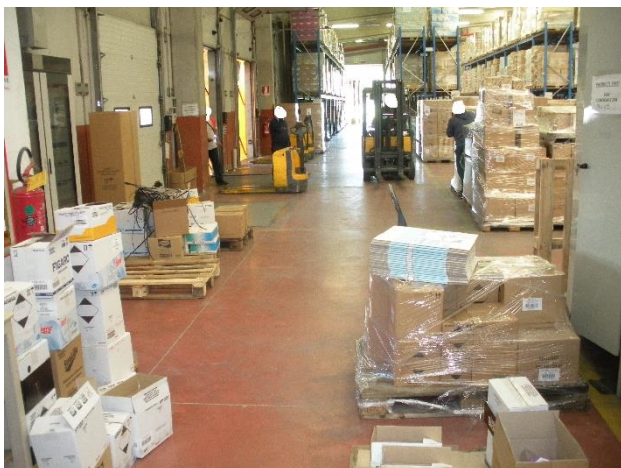
Figura 4a. Luogo dell'incidente privo di segnaletica

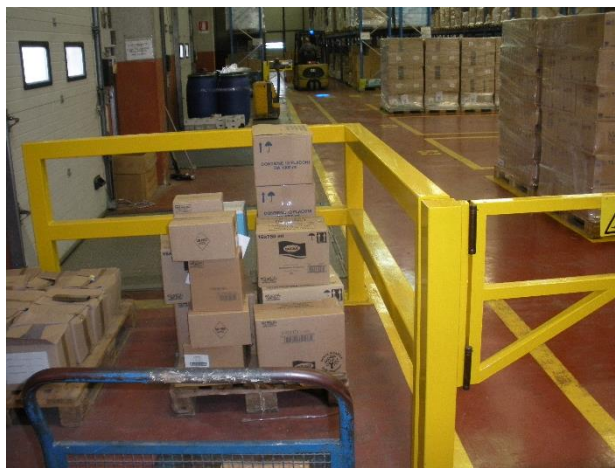
Figura 4b. Luogo dell'incidente con idonea segnaletica

Tornando alla nostra storia il titolare dell'azienda, in seguito all'infortunio, ha provveduto a redigere un piano della viabilità e a predisporre una idonea segnaletica sia orizzontale che verticale (Figure 4a e 4b).

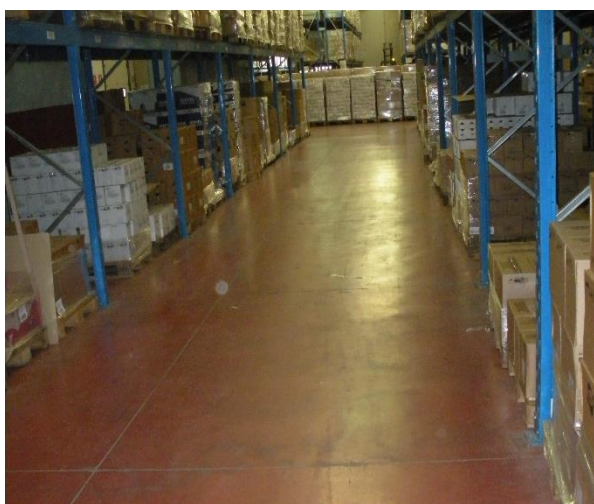
Figura 5a. Luogo dell'incidente privo di segnaletica

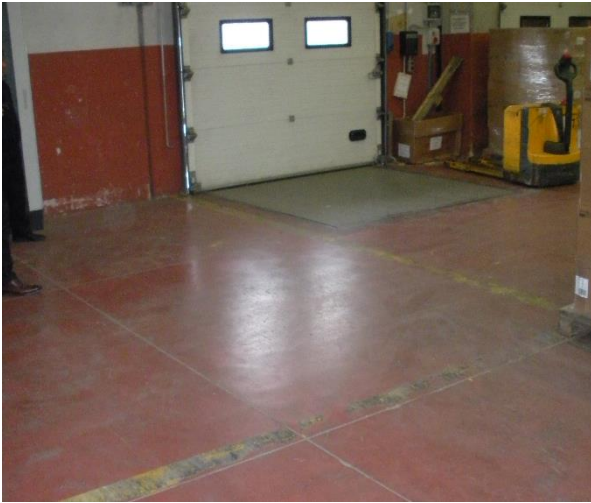
Figura 6a. Luogo dell'incidente privo di barriere protettive

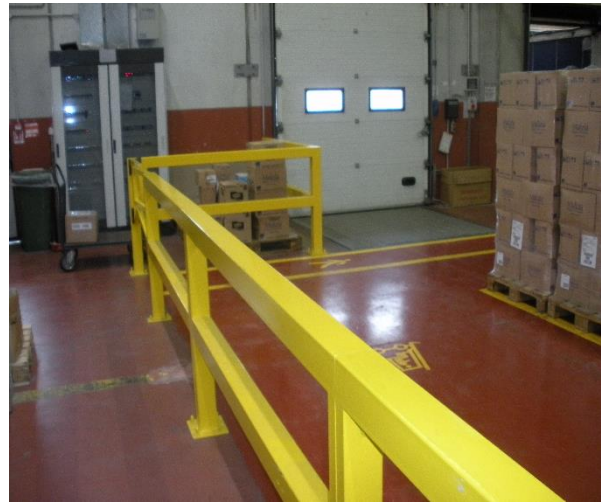
Figura 6b. Luogo dell'incidente dotato di barriere protettive

Le immagini mostrano a sinistra la situazione prima dell'incidente e a destra dopo l'evento (Figure 5, 6, 7). Sono state installate delle barriere fisiche per impedire, al personale dell'ufficio, di immettersi immediatamente nella zona di manovra dei carrelli elevatori.

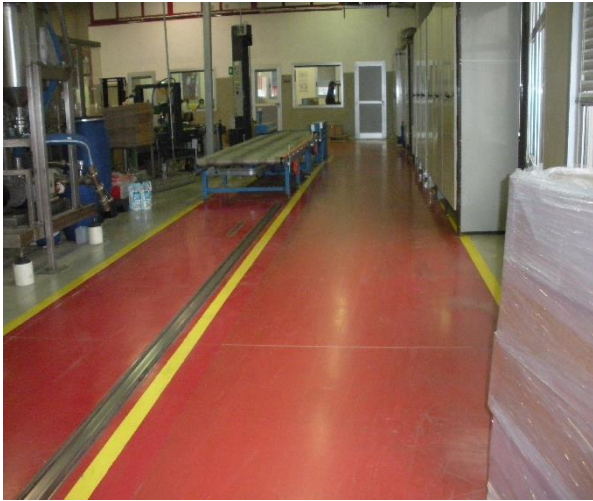
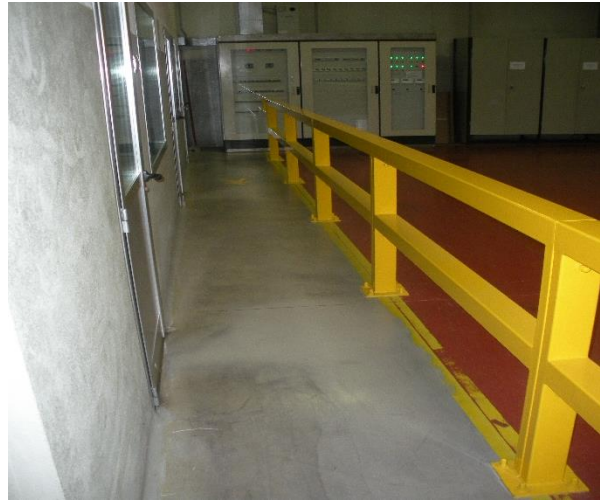
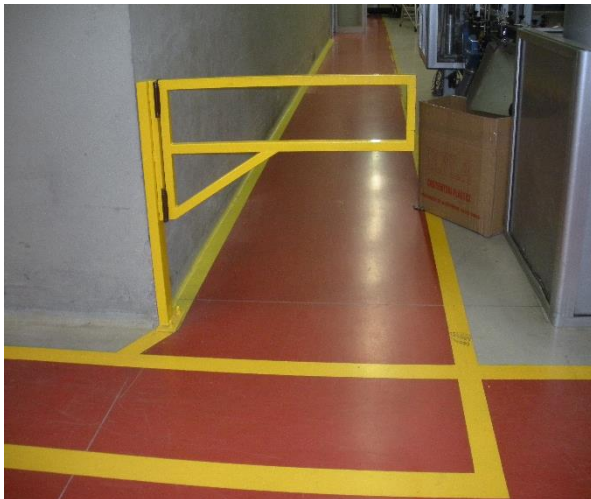
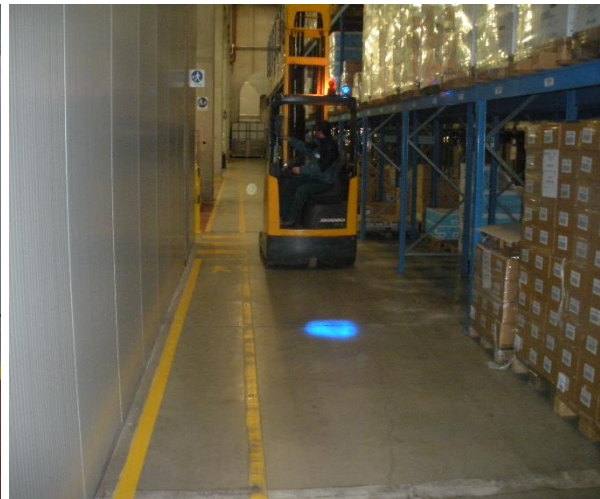
Figura 7. Evidenziazione delle barriere fisiche che sono state inserite per segnalare ed evitare il contatto con i carrelli elevatori

Per avere il massimo beneficio, la realizzazione della segnaletica deve essere accompagnata da una idonea formazione dei lavoratori e deve essere mantenuta in efficienza.
