STORIE  
D'INFORTUNIO

# Aggancio fatale

Storia d'infortunio numero 96, giugno 2023

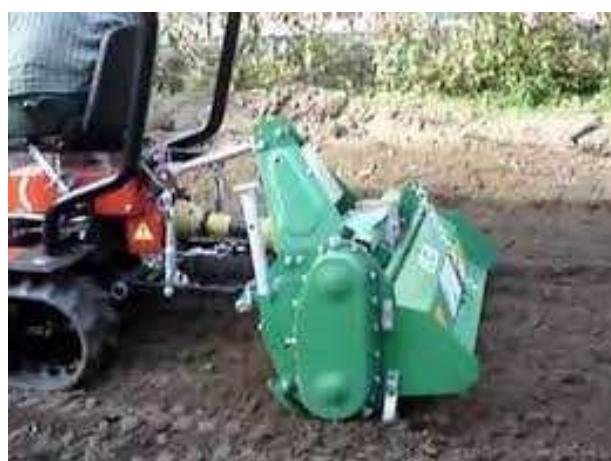
Trattice con antiribaltamento posteriore attaccata a una attrezzatura

L'attrezzatura, movimentata tramite la leva di comando del sistema idraulico, si è sollevata velocemente e lo ha colpito comprimendogli la testa contro l'attacco del sistema antiribaltamento della trattrice, provocando così la sua morte.

La trattrice coinvolta in questo infortunio era costruita secondo normative ormai superate da più di 40 anni ma era stata adeguata dalla moglie dell'infortunato con l'installazione di un arco di protezione posteriore abbattibile. Il dispositivo a due montanti era collocato nella parte posteriore della macchina agricola, dietro il sedile. Paradossalmente, proprio la presenza dell'antiribaltamento è stata la causa dell'evento mortale.

L'addetto ha ritenuto di non applicare le norme di sicurezza secondo cui non bisogna mai interporsi tra la trattice e l'attrezzatura e bisogna prestare la massima attenzione quando si opera nella zona dei bracci del sollevamento.

Questo infortunio è atipico perché non è stato provocato dalla mancanza delle protezioni. Anzi! Proprio il sistema antiribaltamento installato successivamente nella parte posteriore della trattice ha ridotto gli spazi liberi utili nelle manovre di attacco. In questo caso non sarebbe servito nessun altro accorgimento, quindi nemmeno l'uso di DPI, né tantomeno l'esperienza decennale, in quanto anche un'operazione sbagliata ripetuta mille volte, non diventerà mai giusta.
