STORIE
D'INFORTUNIO

Tradito dalla pendenza

Storia d'infortunio numero 121, marzo 2026

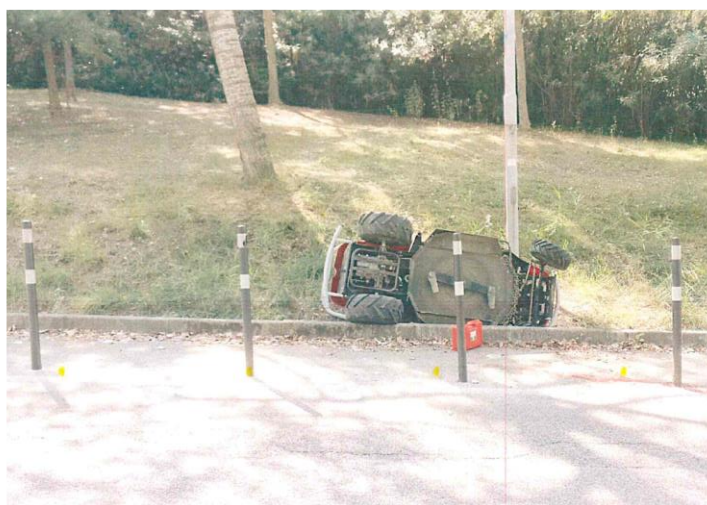
Figura 1. Luogo dell'infortunio

Contattato il collega, siamo arrivati sul luogo dell'infortunio dove erano già presenti i vigili urbani che avevano fatto i primi rilevati: si trattava di un'area verde in pendenza con prati e alberi. Mi ha colpito subito la macchia di sangue a terra, sul bordo della strada, vicino al trattorino, che era stato però spostato rispetto alla posizione originale (Figura 1).

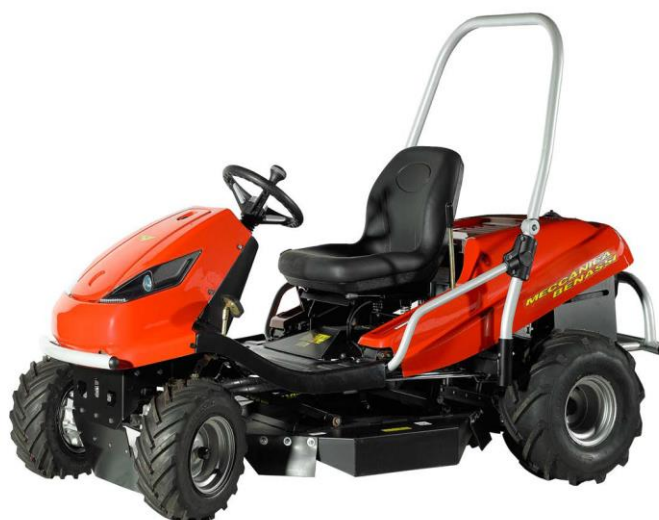
Figura 2. Trattorino tosaerba

Mauro era alla guida di un trattorino tosaerba (Figura 2). Mentre passava, per la fase di taglio, in un'area con elevata pendenza, il mezzo si è ribaltato e gli è finito sopra. La lama, che per inerzia era ancora in movimento, l'ha ferito a una gamba.

Mauro transita in discesa, parallelamente alla strada, all'altezza di un albero - dove la pendenza del terreno è visibilmente maggiore ed è presente una deformazione del suolo a causa delle radici dell'albero. Improvvisamente, il mezzo inizia a slittare, scivola all'indietro e, ribaltandosi, finisce sul bordo della strada. Mauro cade a terra con il trattorino sopra che, con la lama, lo ferisce a una gamba, nella zona del polpaccio.

La pendenza del terreno nel punto in cui è accaduto l'infortunio è risultata superiore a quella consentita pari a 18°. Oltre al divieto di utilizzo con pendenze eccessive, nel manuale erano anche riportati i comportamenti da tenere alla guida in caso di perdita di aderenza dovuta alla presenza di ostacoli come radici, buche, avvallamenti.

Considerata la giovane età del lavoratore e la poca esperienza nel settore specifico, l'infortunio non sarebbe successo se il trattorino fosse stato utilizzato in conformità alle istruzioni d'uso e con le modalità che avrebbe dovuto individuare il datore di lavoro; il datore di lavoro avrebbe dovuto:

- attuare quanto previsto per la valutazione dei rischi, ovvero effettuare un sopralluogo preventivo valutativo;
- individuare le caratteristiche geomorfologiche della zona, eventualmente suddividendola in aree omogenee specifiche;
- definire la scelta delle singole macchine e attrezzature da utilizzare in base ai loro limiti di impegno;
- decidere le tecniche di lavoro più idonee;
- trasmettere al lavoratore le informazioni di cui sopra.
